### **RELATÓRIO DE FISCALIZAÇÃO AGENERSA/CASAN Nº 232/2024**

| <b>Processo:</b> | SEI- 480002/001548/2024 | <b>Data</b> | 13/09/2024 |
| <b>Local Fiscalizado</b> | Rua São Dagoberto, 66 – Realengo/RJ | | |
| <b>Objetivo da Fiscalização</b> | Vistoriar a operação e manutenção da Estação Elevatória de Água Tratada | | |

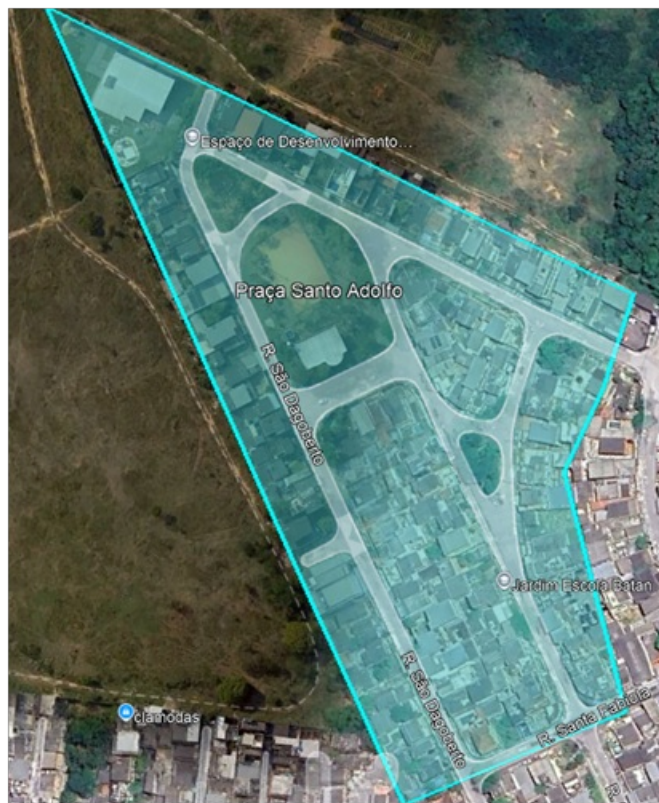
Figura 1 – Região abastecida pela EEAT São Dagoberto

A Estação Elevatória de Água Tratada São Dagoberto (EEAT - 27) fiscalizada é de responsabilidade da Concessionária Rio Mais Saneamento - Bloco 03, tendo como função proporcionar pressão manométrica para o abastecimento de água na região evidenciada pela figura 1.
