### **RELATÓRIO DE FISCALIZAÇÃO AGENERSA/CASAN Nº 234/2024**

| <b>Processo:</b> | SEI- 480002/001548/2024 | <b>Data</b> | 13/09/2024 |
| <b>Local Fiscalizado</b> | Rua São Cristiano esq. com Rua Porto Nacional – Bangu/RJ | | |
| <b>Objetivo da Fiscalização</b> | Vistoriar a operação e manutenção da Estação Elevatória de Água Tratada | | |

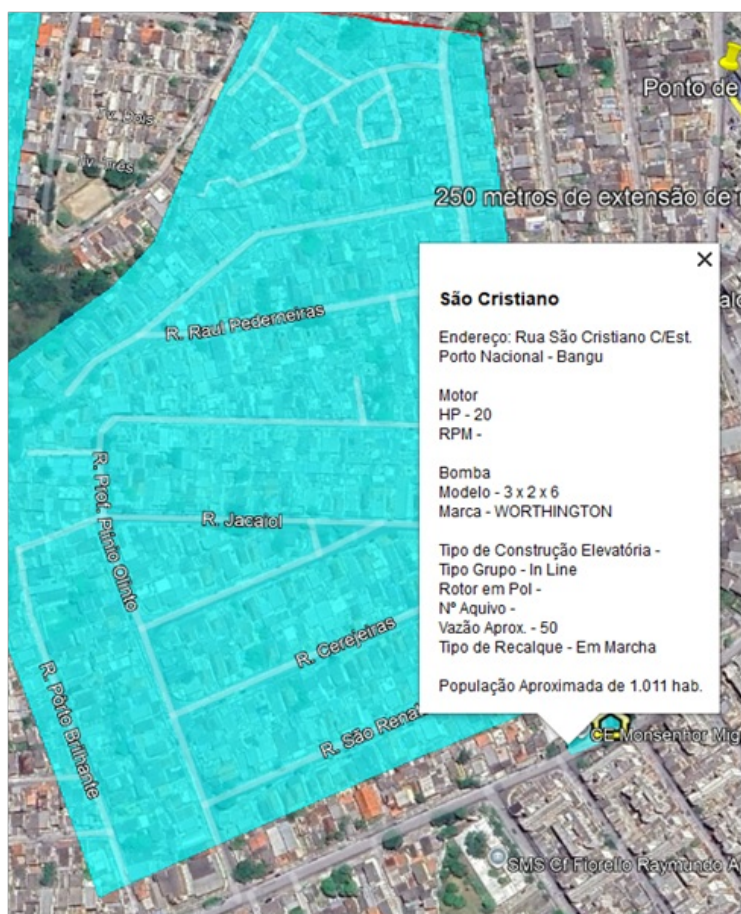
Figura 1- Região abastecida pela EEAT São Cristiano

A Estação Elevatória de Água Tratada São Cristiano (EEAT - 26) fiscalizada é de responsabilidade da Concessionária Rio Mais Saneamento – Bloco 3, tendo como função proporcionar pressão manométrica para o abastecimento de água da região evidenciada na figura 1.
