**RELATÓRIO DE FISCALIZAÇÃO AGENERSA/CASAN Nº 262/2024**

| <b>Local Fiscalizado</b> | Rua Arlinda, 34 – Nova Iguaçu/RJ | | |
| <b>Objetivo da Fiscalização</b> | Vistoriar a operação e manutenção da Estação Elevatória de Água Tratada | | |

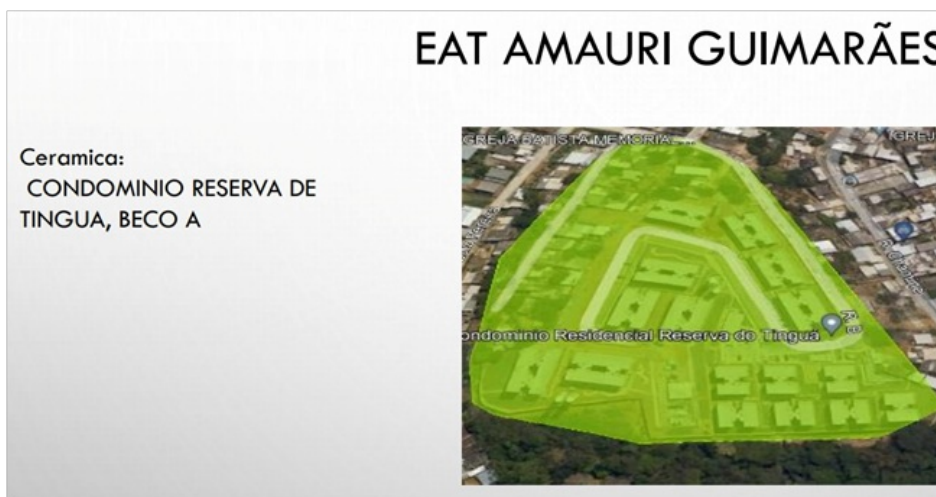
A Estação Elevatória de Água Tratada (EEAT - 687) fiscalizada é de responsabilidade da Concessionária Águas do Rio – Bloco 4, tendo como função proporcionar pressão manométrica para o abastecimento da região evidenciada na Figura 1.

Figura 1 – Região abastecida pela EEAT Amauri Guimarães.
