**RELATÓRIO DE FISCALIZAÇÃO AGENERSA/CASAN Nº 264/2024**

| <b>Local Fiscalizado</b> | Rua Edna, esquina com Av. Henrique Duque Estrada Meyer – Nova Iguaçu/RJ | | |
| <b>Objetivo da Fiscalização</b> | Vistoriar a operação e manutenção da Estação Elevatória de Água Tratada | | |

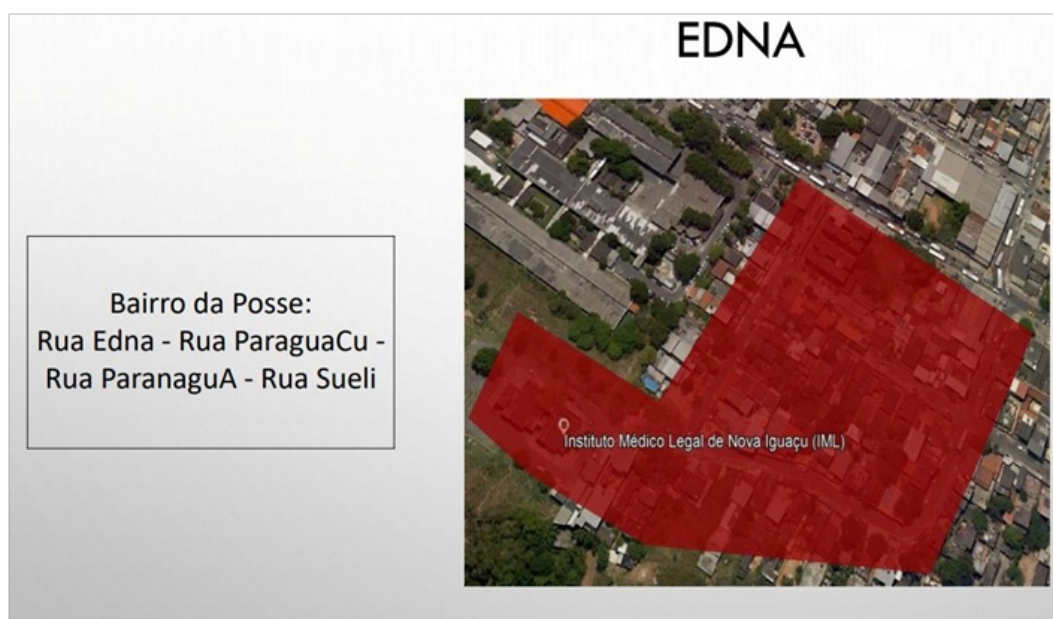
Figura 1 – Região abastecida pela EEAT Edna.

A Estação Elevatória de Água Tratada (EEAT - 62) fiscalizada é de responsabilidade da Concessionária Águas do Rio – Bloco 4, tendo como função proporcionar pressão manométrica para o abastecimento da região evidenciada na Figura 1.
