# **RELATÓRIO DE FISCALIZAÇÃO**

## **AGENERSA/CASAN Nº 38/2022**

### **Estação de Tratamento de Esgoto ARRAIAL DO CABO MONTE ALTO**

**Arraial do Cabo / RJ**

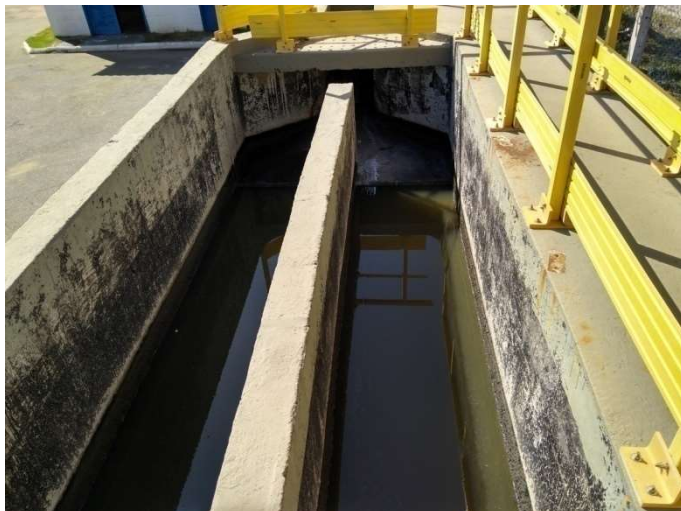
Foto 03 – Caixas de Areia (desarenador)

A Desarenação, realizada pela Caixa de Areia, tem a finalidade de eliminar ou abrandar os efeitos adversos ao funcionamento das partes componentes das instalações a jusante. Nesse processo, a areia se sedimenta no fundo do tanque, e sua remoção para a caçamba é feita de forma manual.
