Agência Reguladora de Energia e Saneamento Básico do Estado do Rio de Janeiro

## **RELATÓRIO DE VISTORIA TÉCNICA CASAN Nº 107/2022**

**ASSUNTO: Rompimento de adutora de diâmetro de 1.500 mm (CEDAE)**

**REFERÊNCIA: Informe de Acidente/ Incidente**

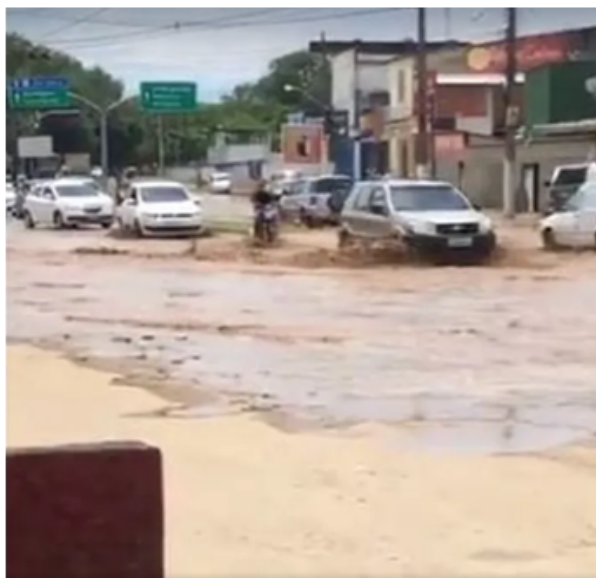
Jornal o Dia - Publicado 16/11/2022 10:42

De fato, houve um acontecimento imprevisto com consequências de danos aos moradores e comerciantes do bairro Prados Verdes, no município de Nova Iguaçu. A água invadiu algumas casas e comércio, além de derrubar o muro de um terreno. Não houve registro de perda de vidas humanas.
