## **RELATÓRIO DE FISCALIZAÇÃO AGENERSA/CASAN N° 038/2025**

| <b>PROCESSO</b> | SEI- 480002/004070/2024 | | |
| <b>ENDEREÇO DA UNIDADE/OBRA FISCALIZADA</b> | Rua Macapá – Santa Cruz /RJ | | |
| <b>OBJETIVO DA FISCALIZAÇÃO</b> | Verificar falta de abastecimento de água | | |

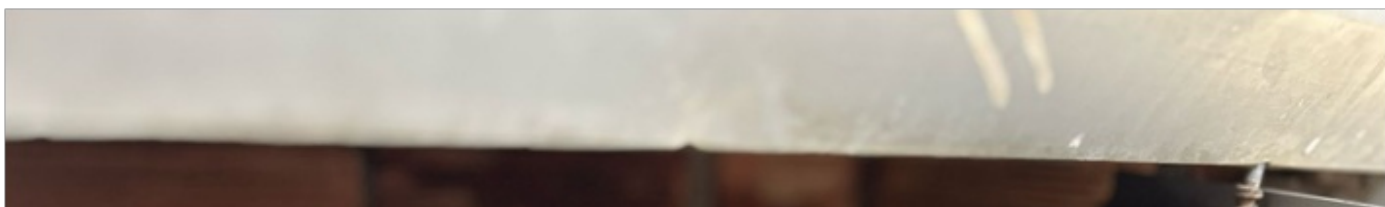
Foto 3 - Pressão aferida em 8 mca no momento da vistoria

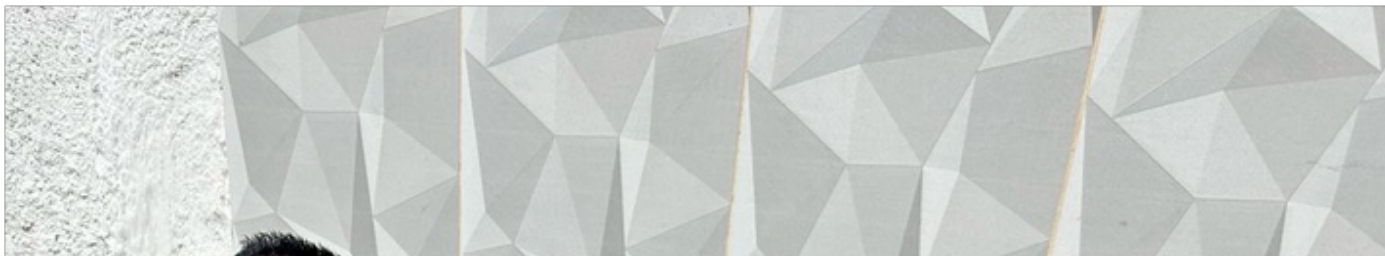
A Equipe de Fiscalização/CASAN conversou com a usuária Marla, que relatou que seu imóvel só costuma receber água aos domingos. A Equipe juntamente com o representante Angelo verificou que foi instalada uma nova rede de distribuição no logradouro, inclusive a Concessionária já instalou vários hidrômetros ao longo da rua, porém que ainda não foram conectados a rede dos usuários, que ainda se encontram conectados na rede antiga que ainda não foi desativada. Constatou-se no momento da vistoria que no hidrômetro instalado na nova rede de distribuição e localizado na calçada do imóvel também havia abastecimento com pressão aferida de 10 mca (fotos 4 e 5).

Foto 4 - Hidrômetro ligado à nova rede instalada, que se localiza na calçada do imóvel

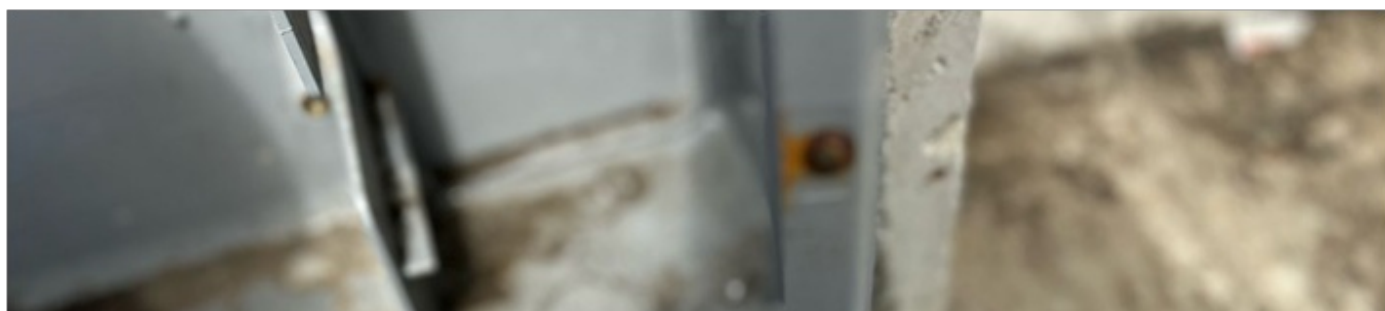
Foto 5 - Pressão aferida de 10 mca no hidrômetro externo

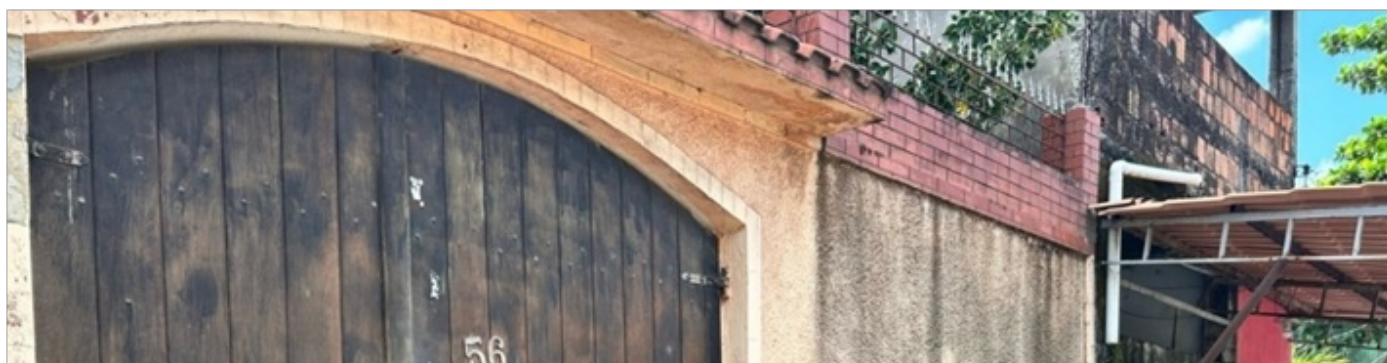
Foto 6 - Imóvel nº 56, Rua Macapá - Santa Cruz

ü **Imóvel nº 56:** Imóvel localizado na cota mais alta do logradouro com pressão aferida de 7 mca no hidrômetro externo do imóvel, que se encontra com leitura zerada, ou seja, não conectado à rede do usuário (fotos 6 e 7).

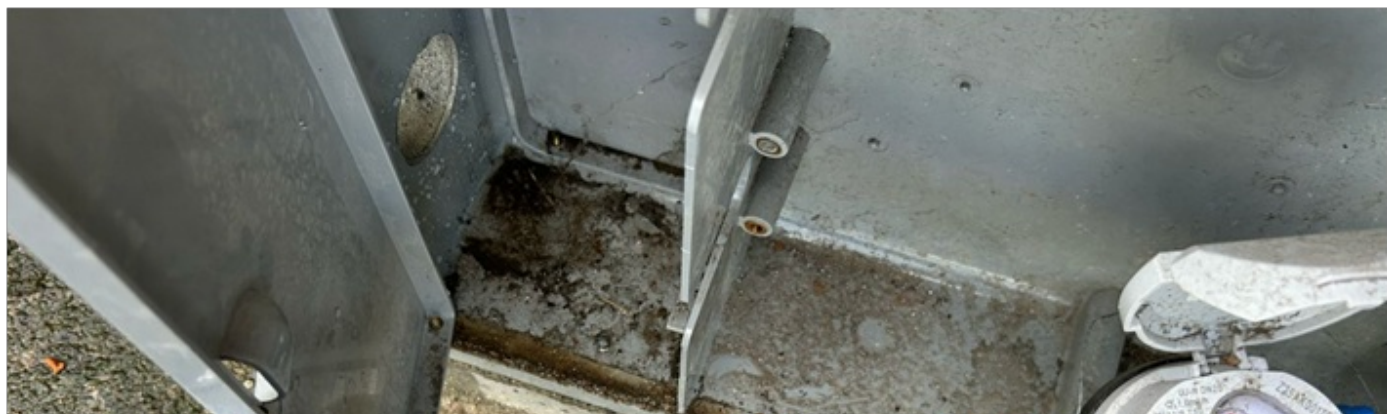
Foto 7 - Pressão aferida de 7 mca

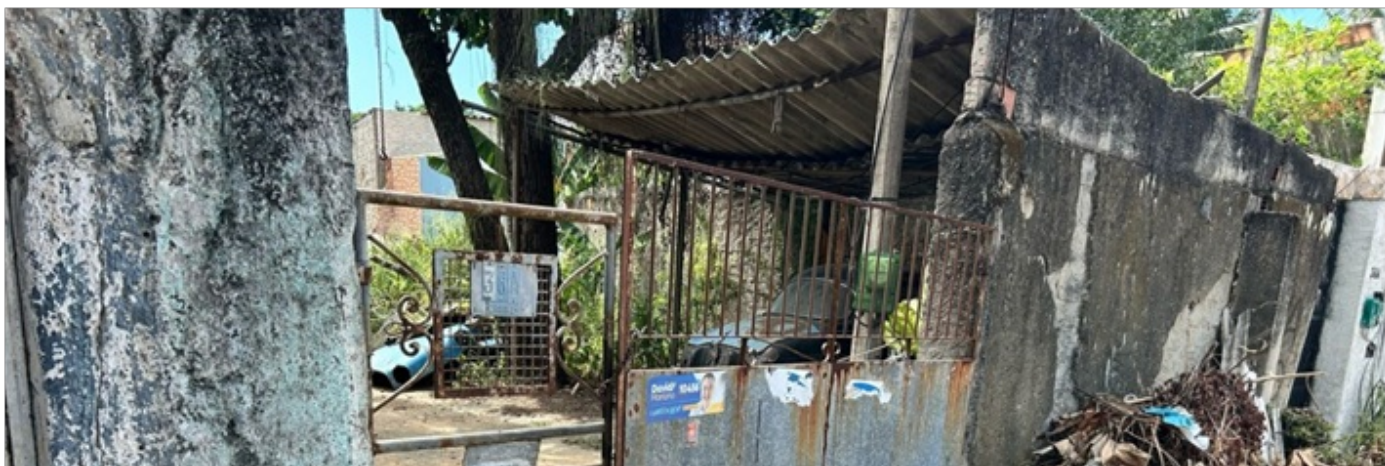
Foto 8 - Imóvel nº 36 A, Rua Macapá - Santa Cruz

ü **Imóvel nº 36 A:** Hidrômetro novo e com leitura zerada, o que evidencia que não está conectado à rede do usuário (fotos 8 e 9).
