RELATÓRIO DE FISCALIZAÇÃO

| 1 - RF AGENERSA/CASAN Nº 051/2025 | | RF - Emergencial ( ) Programado (P) À Distância ( ) | |
| 2 – Data da Fiscalização:<br>18/03/2025 e 19/03/2025 | 3 – Empresa Fiscalizada:<br>CEDAE | 4 – CNPJ:<br>33.352.394/0001-04 | |
| 8 – OBJETIVO DA FISCALIZAÇÃO: Verificar Operação dos equipamentos - padrões aceitáveis. | | | |

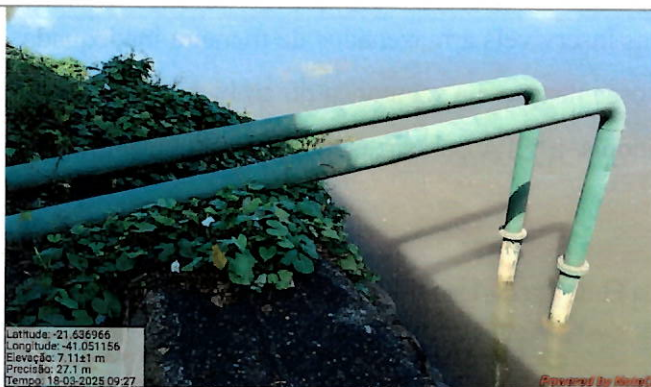
Foto 1: Ponto de captação dos CMB da EEAB.

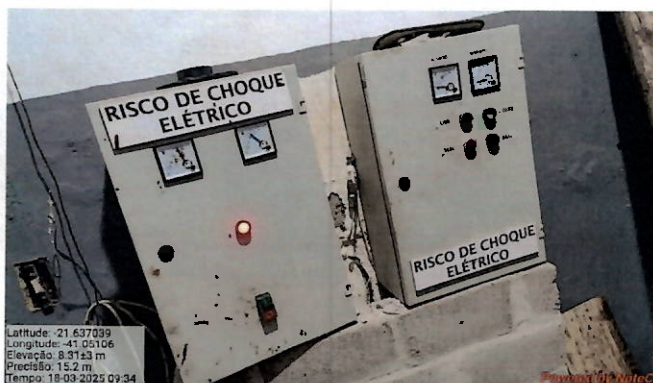
Foto 4: Painéis elétricos dos CMB.

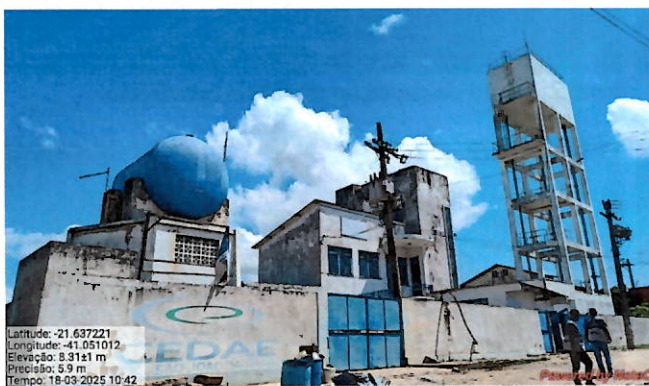
Durante a vistoria, constatou-se que a ETA encontra-se devidamente cercada, proporcionando segurança ao local. No entanto, a identificação da unidade está apagada e pouco legível, o que dificulta sua visualização. A estação conta com um Sistema de Proteção contra Descargas Atmosféricas (SPDA), instalado com o objetivo de resguardar as instalações e os equipamentos contra possíveis danos causados por descargas elétricas.

Foto 5: Entrada da ETA São João da Barra (identificação apagada e pouco legível).

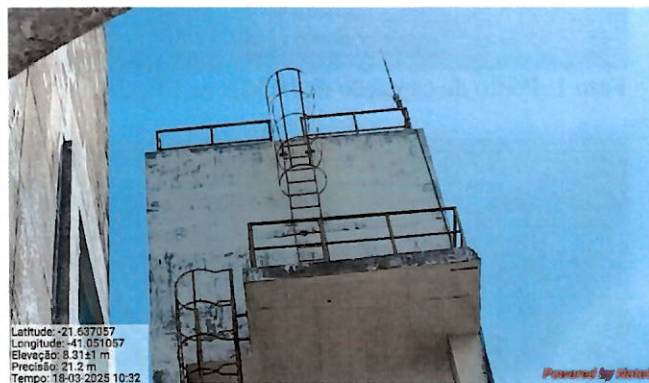
Foto 6: Sistema de Proteção contra Descargas Atmosféricas (SPDA) instalado.

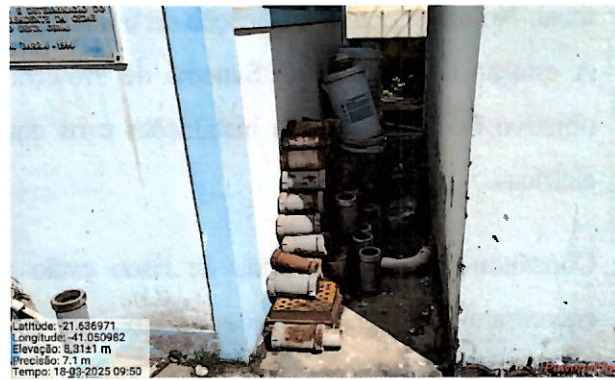
Em adição, foi verificado que existem materiais e bens inservíveis armazenados de maneira inadequada em diversos pontos da ETA, o que pode comprometer a organização e a segurança do ambiente. Cabe destacar que, segundo informações fornecidas pelos colaboradores, a ETA passará por uma reforma, o que poderá contribuir para melhorias nas condições da unidade.

Foto 10: Materiais e bens inservíveis armazenados de maneira inadequada.

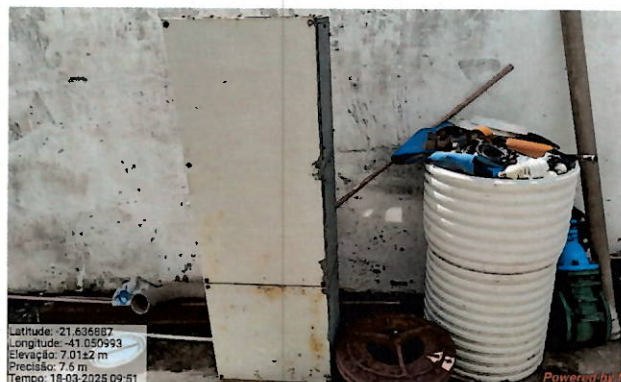
Foto 12: Materiais e bens inservíveis armazenados de maneira inadequada.

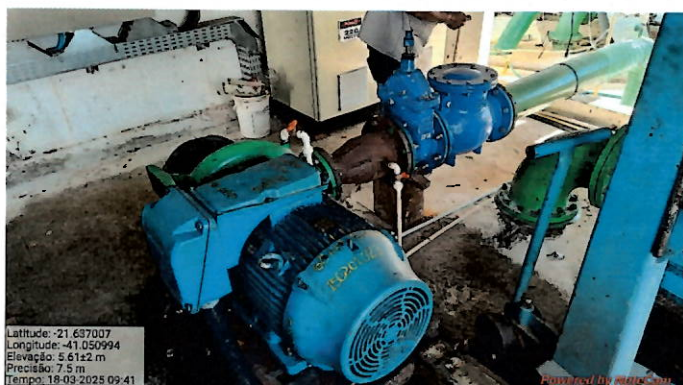
Foto 21: Conjunto motobomba de 60 CV (sendo utilizado como teste).

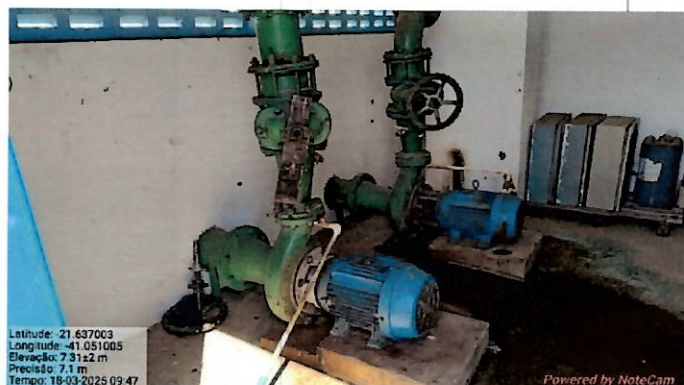
Foto 22: Conjuntos motobombas de 20 CV.

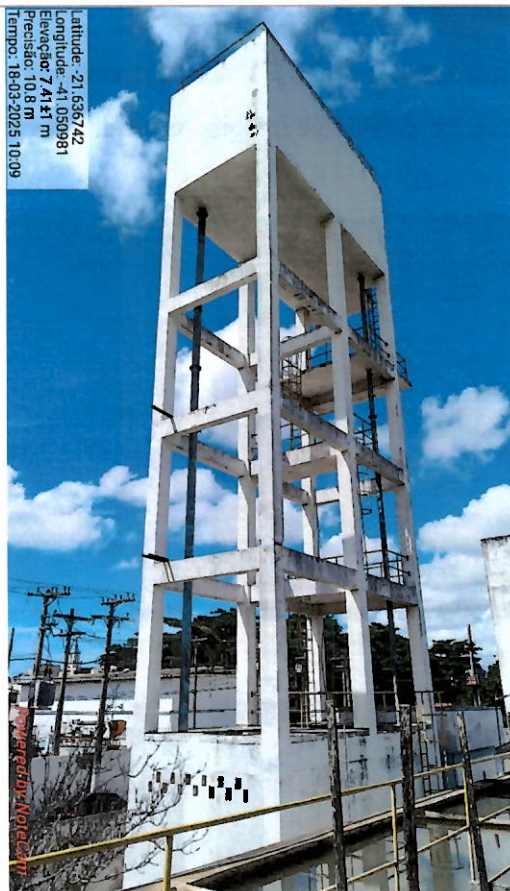
Foto 25: Reservatório de água tratada (110 m<sup>3</sup>)

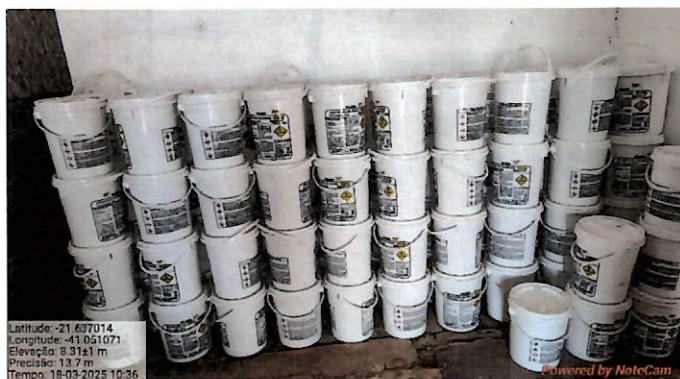
Foi constatado que o Hipoclorito de Cálcio, usado na etapa de desinfecção, estava armazenado em local apropriado e dentro do prazo de validade.

Foto 26: área de armazenamento de Hipoclorito de Cálcio.

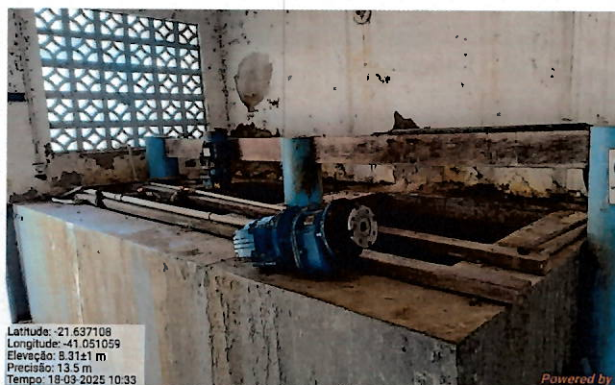
O sulfato de alumínio, utilizado na etapa de coagulação/floculação, é armazenado em sua forma concentrada em um tanque com capacidade de 15.000 litros. Existem ainda dois tanques de diluição de 1.000 litros cada, empregados para a preparação da solução. Após a diluição, o produto é transferido para outros dois tanques de armazenamento, também de 1.000 litros cada, localizados no piso superior da ETA. No entanto, não há bacia de contenção para nenhum dos tanques mencionados. Além disso, foi identificado vazamento do produto nos tanques de diluição e nos tanques de armazenamento do piso superior.

Foto 29: Tanques de diluição (ausência de bacia de contenção).

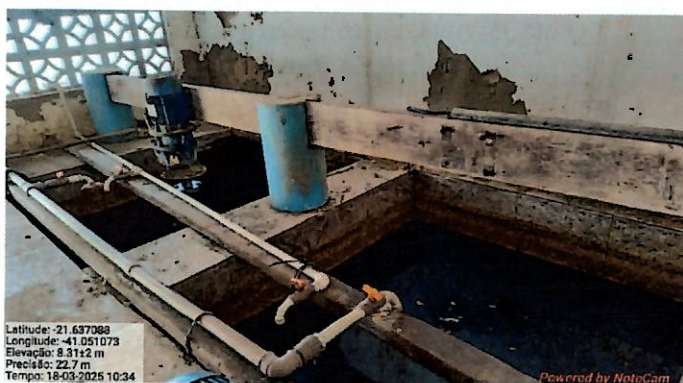
Foto 30: Tanques de diluição (1.000 litros cada).

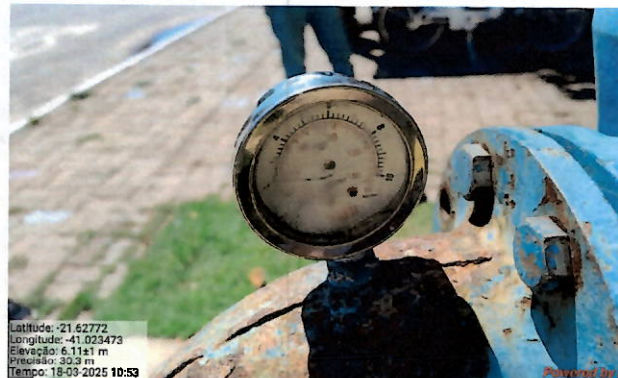
Foto 37: Medidor de pressão danificado.

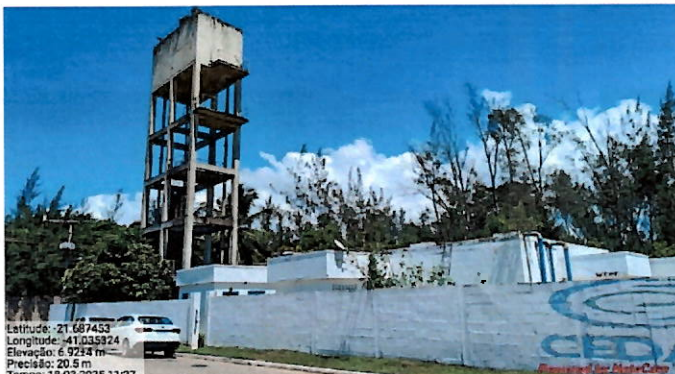
A Unidade de Tratamento (UT) SESC está localizada na Rua Antônio Gonçalves de Carvalho, em Grussaí. A unidade utiliza água proveniente de captação subterrânea, por meio de um poço, além de receber aporte de água da UT Parque de Exposição. O processo de tratamento contempla as etapas de desinfecção, com uso de hipoclorito de cálcio, e adição de ortopolifosfato de sódio, visando à remoção de ferro e manganês. No momento da vistoria, a unidade operava com uma vazão de tratamento de 17 L/s. A UT não possui placa de identificação.

Foto 40: UT SESC (ausência de placa de identificação).

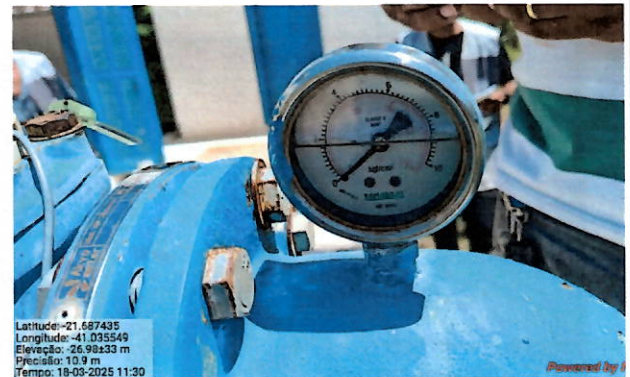
Foto 43: Medidor de pressão danificado.

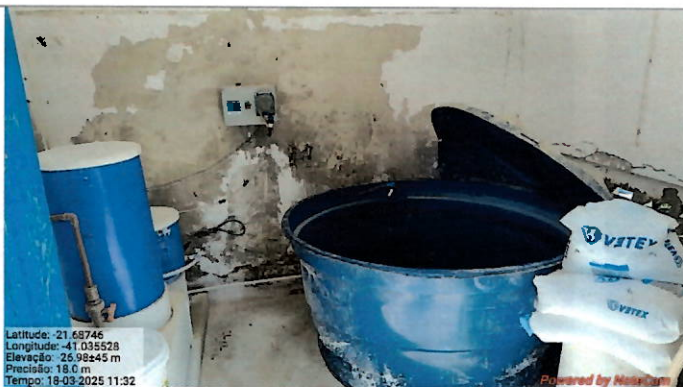
Foto 44: Sistema de tratamento.

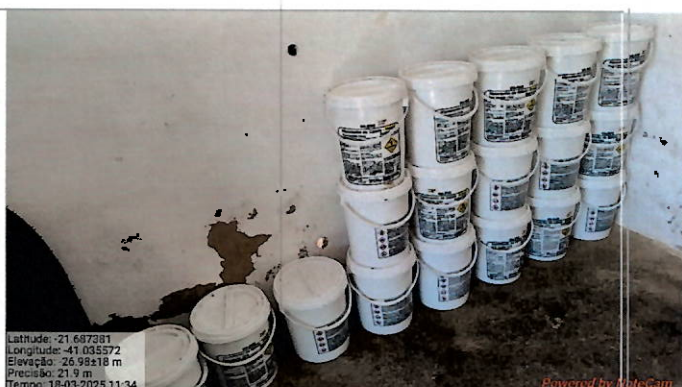
Foto 45: Armazenamento de hipoclorito de cálcio.

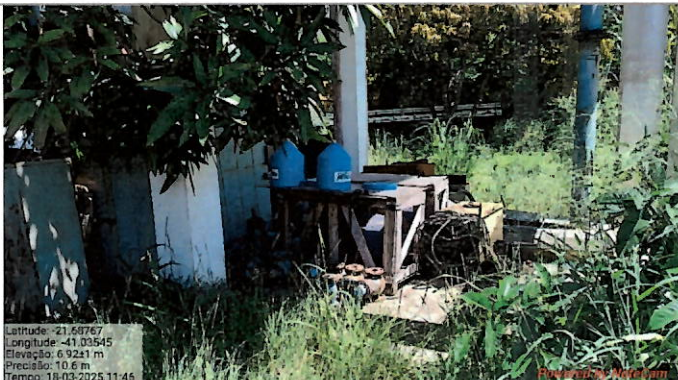
A UT possui um reservatório elevado com capacidade de 110 m<sup>3</sup>, o qual necessita de manutenção. O reservatório não dispõe de escada de acesso. Durante a vistoria, foi constatada a presença de materiais inservíveis armazenados de forma inadequada.

Foto 47: Armazenamento irregular de materiais inservíveis.

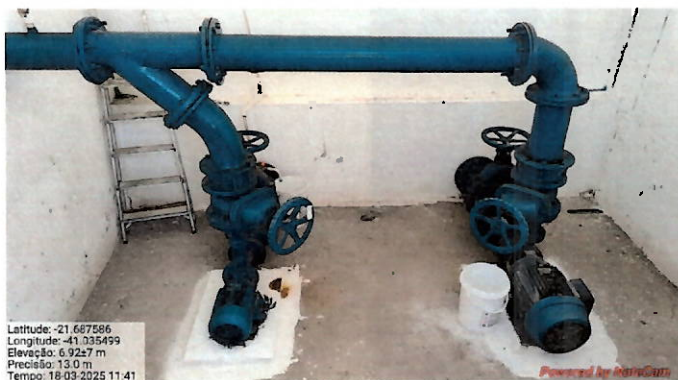
A UT conta com uma Estação Elevatória de Água Tratada (EEAT), equipada com dois conjuntos motobombas: um em operação, com potência de 20 CV, e outro em reserva, com 10 CV. No momento da vistoria, a EEAT encontrava-se em funcionamento adequado.

Foto 49: Conjuntos motobombas (CMB).

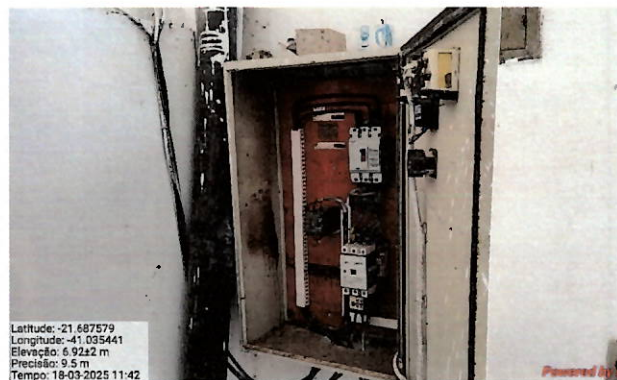
Foto 50: Quadro elétrico dos CMB.

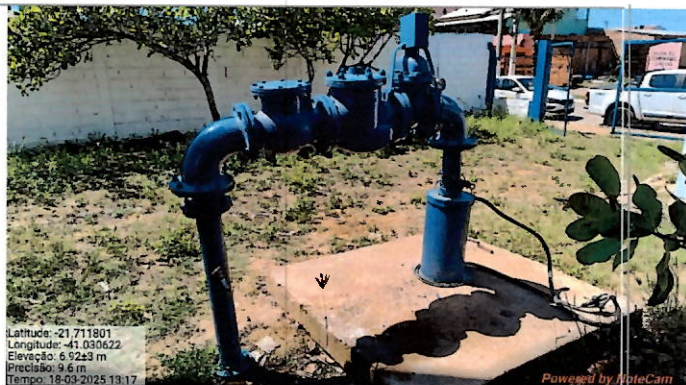
Foto 52: Poço de captação.

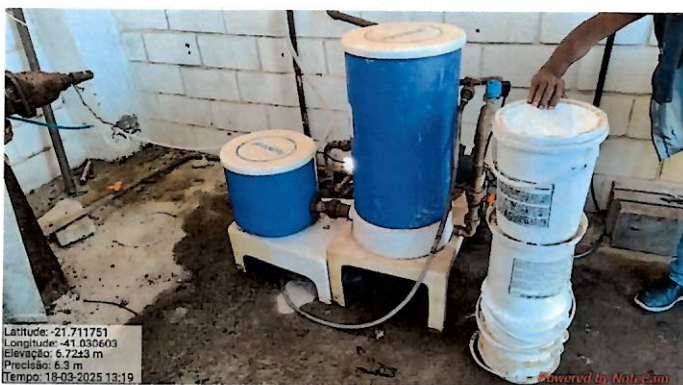
Foto 53: Sistema de tratamento.

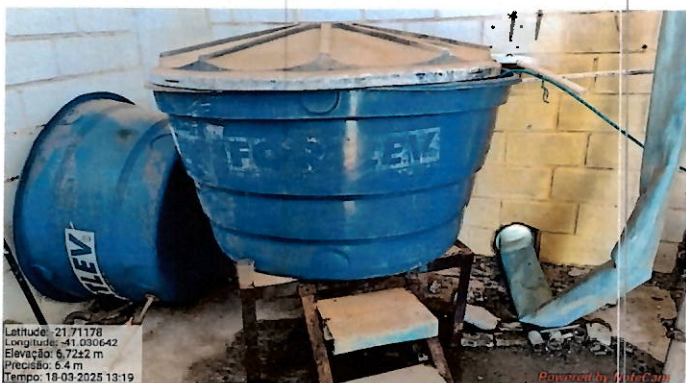
Foto 54: Sistema de tratamento.

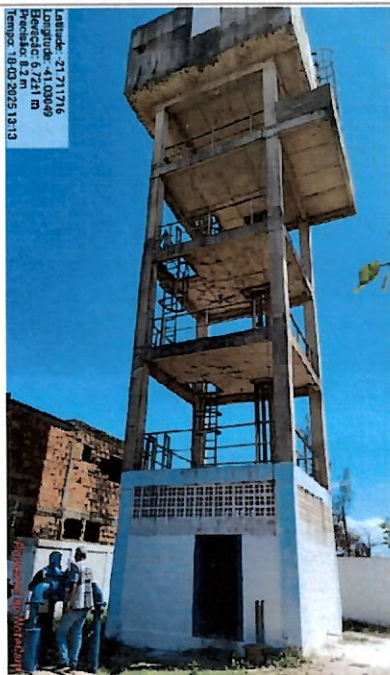
A Unidade de Tratamento dispõe de um reservatório elevado com capacidade de 110 m<sup>3</sup>, o qual apresenta necessidade de manutenção tanto em sua estrutura física quanto no sistema hidráulico. Durante a vistoria, foram observados sinais de corrosão nas tubulações e conexões, indicando a presença de ferrugem que pode comprometer a durabilidade e a segurança da estrutura. Além disso, verificaram-se emendas e conexões hidráulicas executadas de forma inadequada, o que pode acarretar vazamentos, perda de eficiência operacional e riscos à qualidade da água tratada.

Foto 55: Vista externa do reservatório.

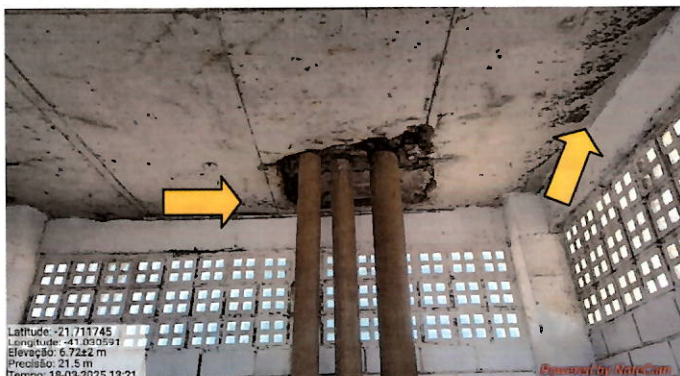
Foto 57: Interior (necessidade de manutenção).

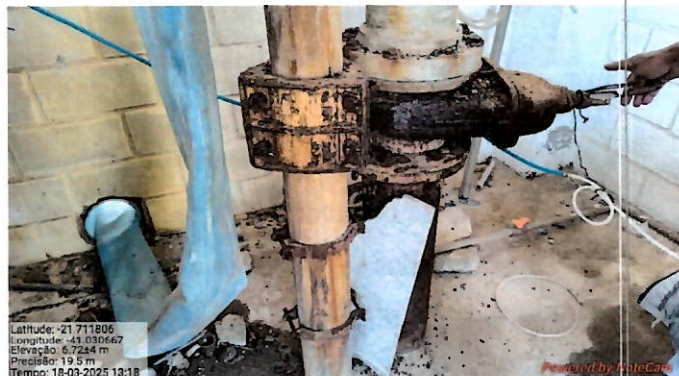
Foto 58: Interior (necessidade de manutenção).

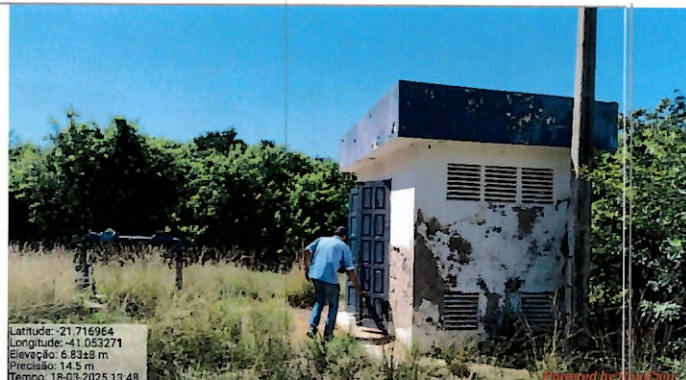
Foto 60: Poço, à esquerda, e prédio de abrigo do sistema de tratamento, à direita.

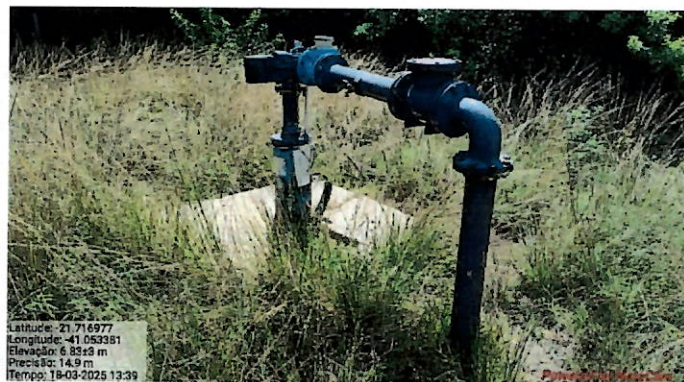
Foto 61: Poço de captação.

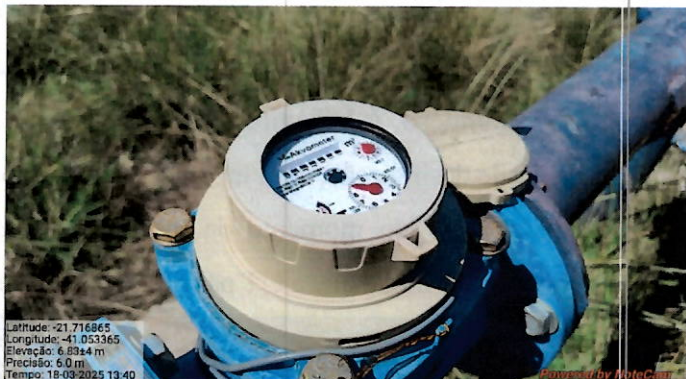
Foto 62: Medidor de vazão.

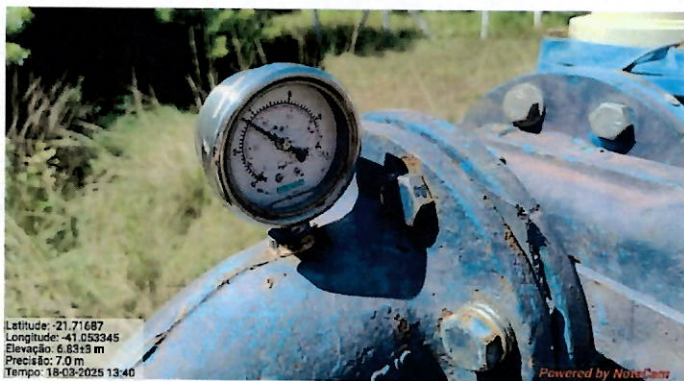
Foto 63: Medidor de pressão.

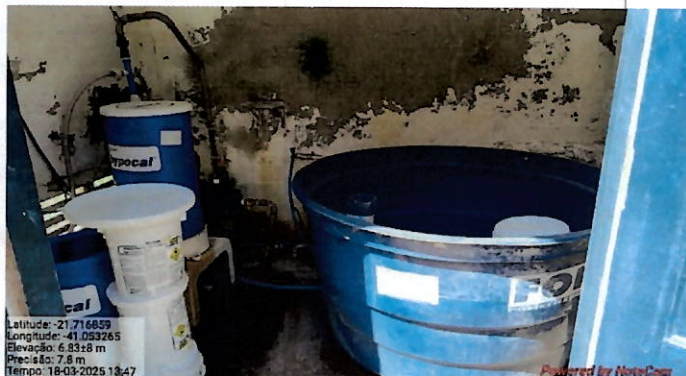
Foto 64: Sistema de tratamento.

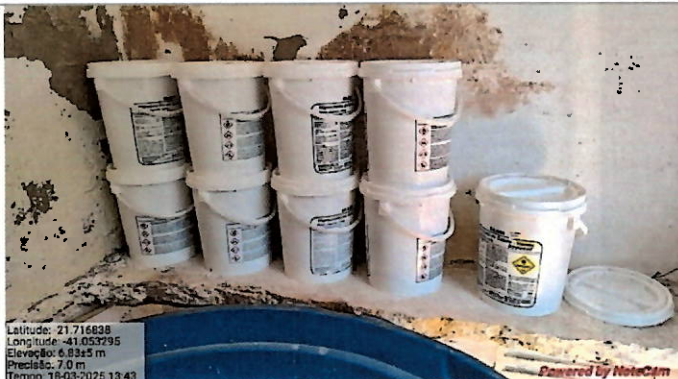
Foto 65: Armazenamento de hipoclorito de cálcio.

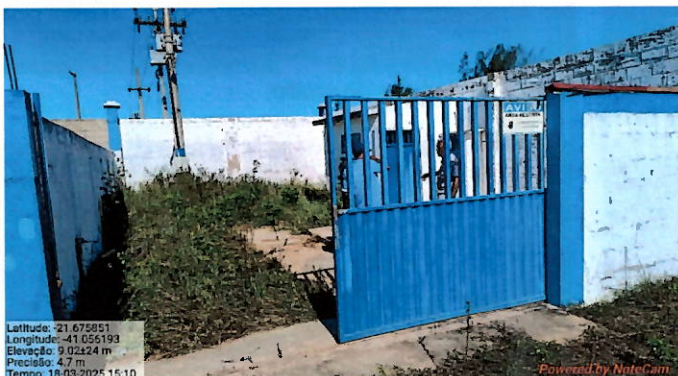
A Unidade de Tratamento (UT) Parque de Exposições está localizada na Rodovia BR356, Km 180, no bairro Perigoso. A UT utiliza água proveniente de captação subterrânea, por meio de um poço, e realiza as etapas de desinfecção, com hipoclorito de cálcio e adição de ortopolifosfato de sódio para a remoção de ferro e manganês. No momento da inspeção, a unidade operava com uma vazão de tratamento de 22 L/s. Verificou-se ainda que a UT não possui placa de identificação.

Foto 67: Entrada da UT (ausência de placa de identificação).

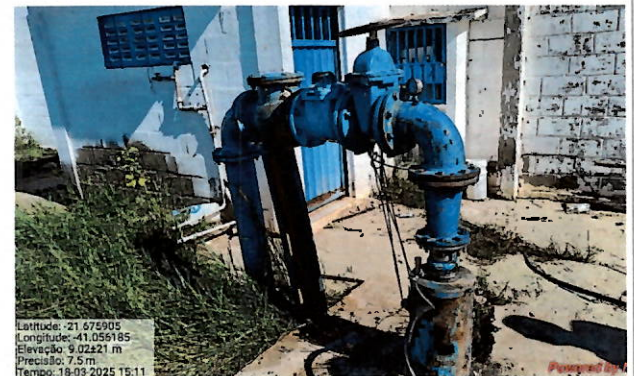
Foto 68: Poço de captação.

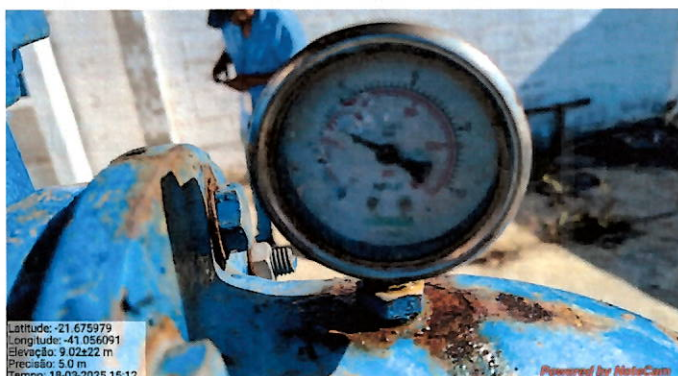
Foto 69: Medidor de pressão.

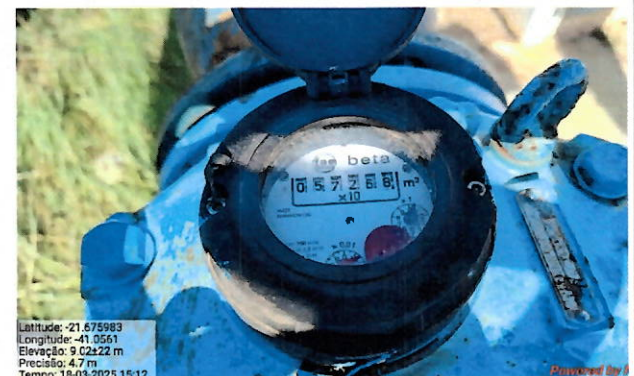
Foto 70: Medidor de vazão.

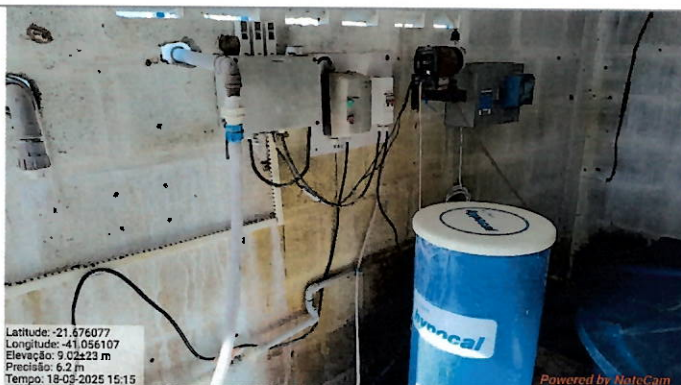
Foto 71: Sistema de tratamento.

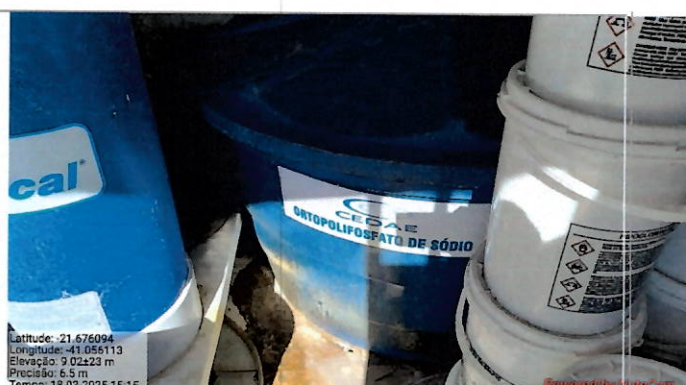
Foto 72: Sistema de tratamento.

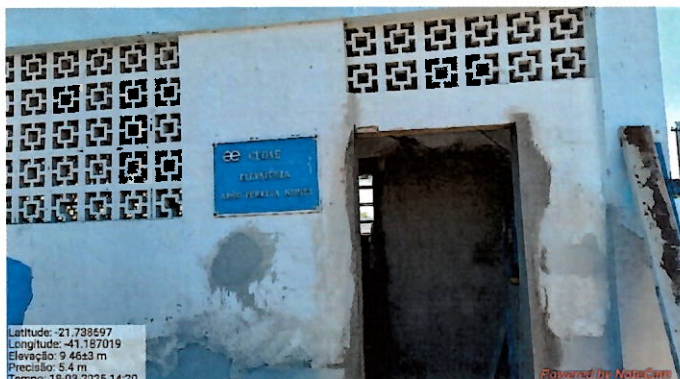
Foto 77: Edificação em reforma.

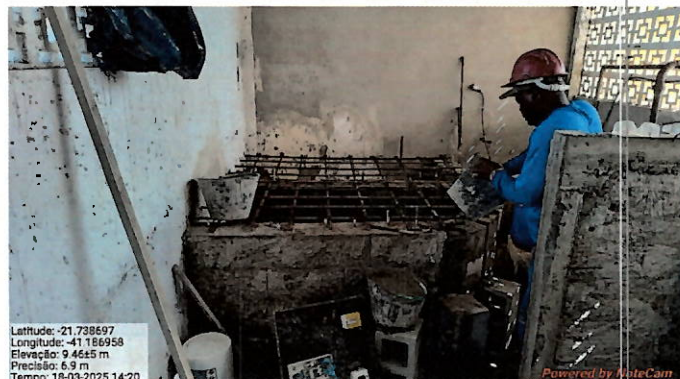
Foto 78: Leito de produtos químicos em reforma.

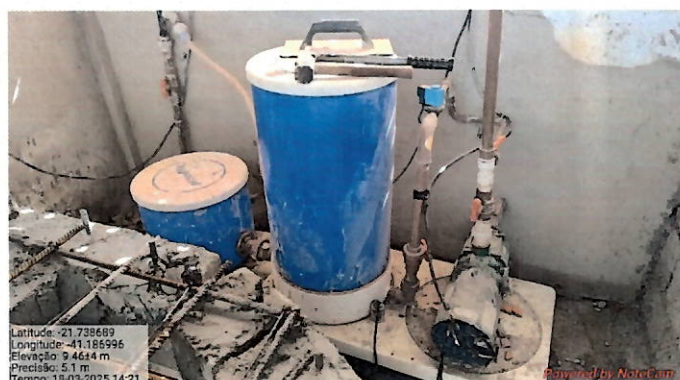
Foto 79: Sistema de cloração.

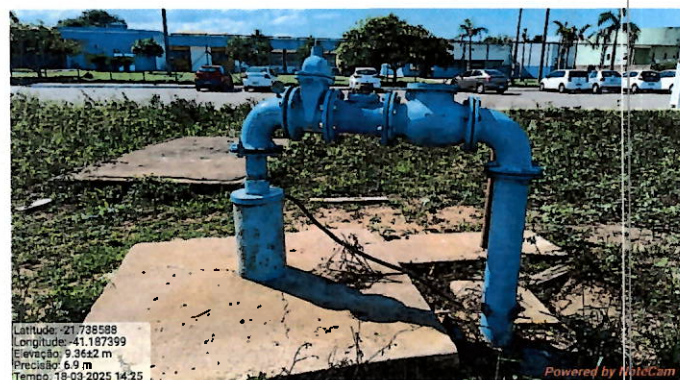
Foto 80: Poço de captação.

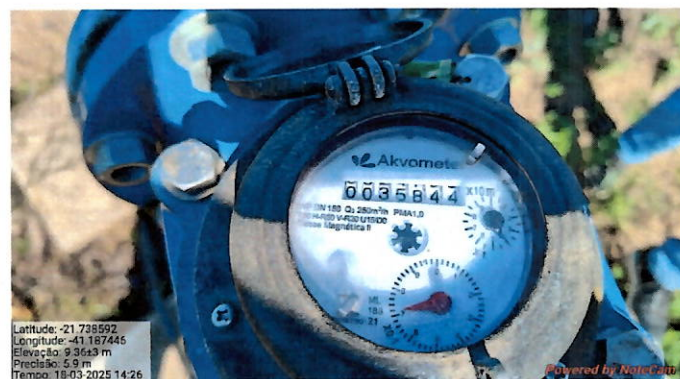
Foto 81: Medidor de vazão.

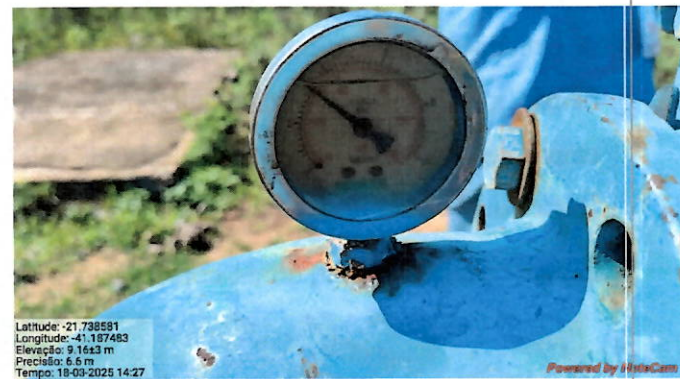
Foto 82: Medidor de pressão.

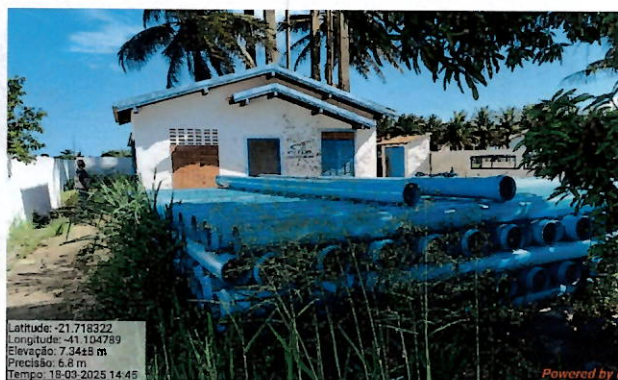
Foto 86: Armazenamento de tubulação que será utilizada na expansão da rede.

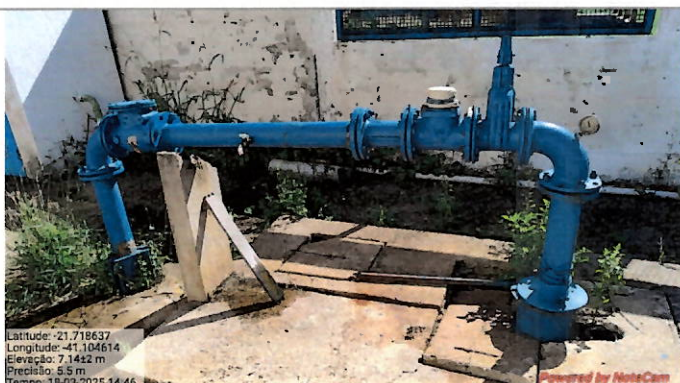
Foto 87: Poço de captação.

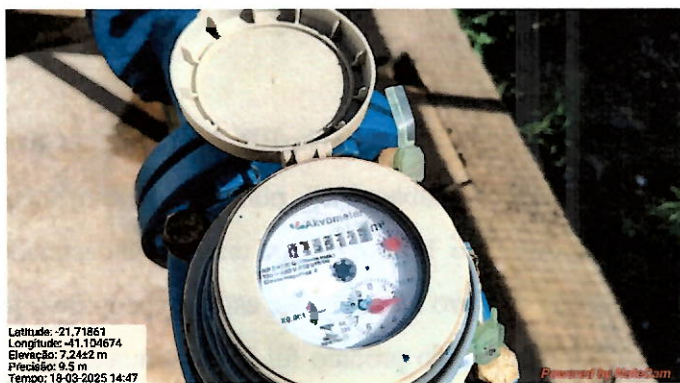
Foto 89: Medidor de vazão.

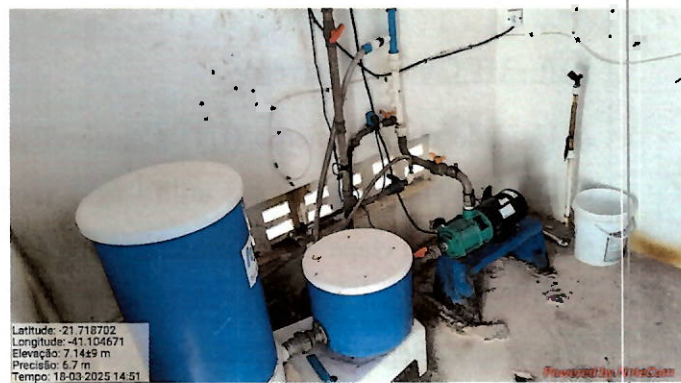
Foto 90: Sistema de cloração.

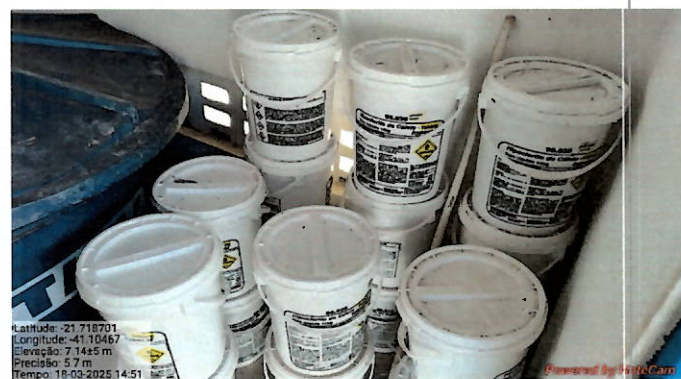
Foto 92: Armazenamento de hipoclorito de cálcio.

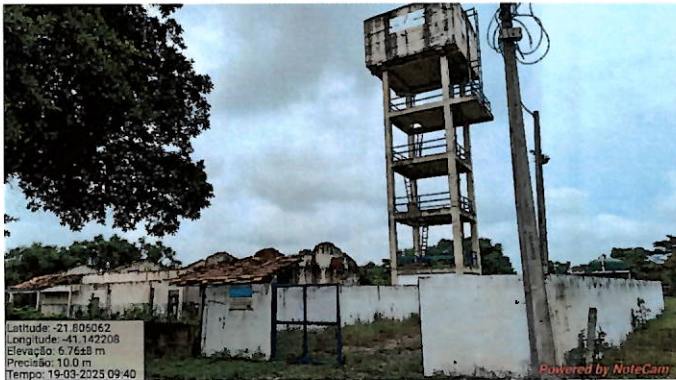
Foto 96: Entrada da UT Pipeiras/Palacete.

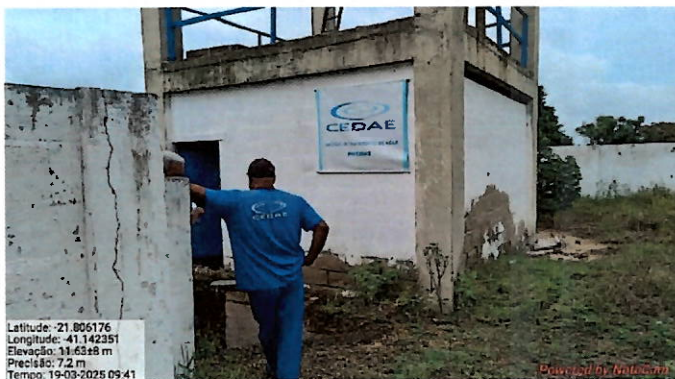
Foto 98: Entrada da UT Pipeiras/Palacete.

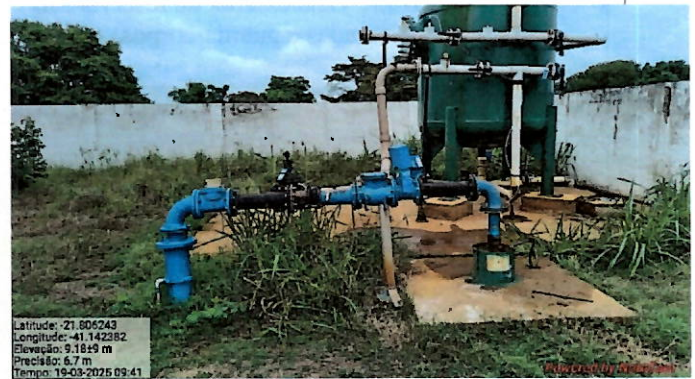
Foto 99: Poço de captação.

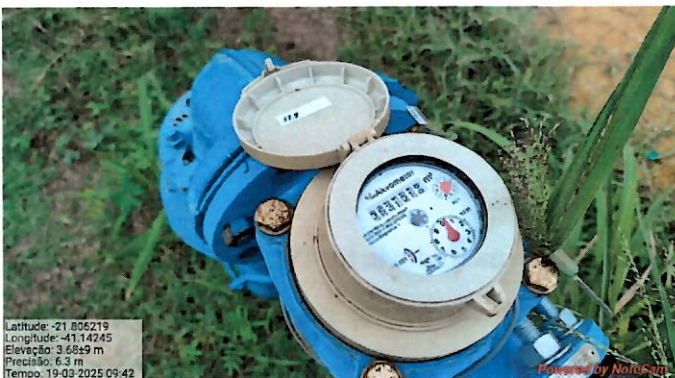
Foto 100: Medidor de vazão.

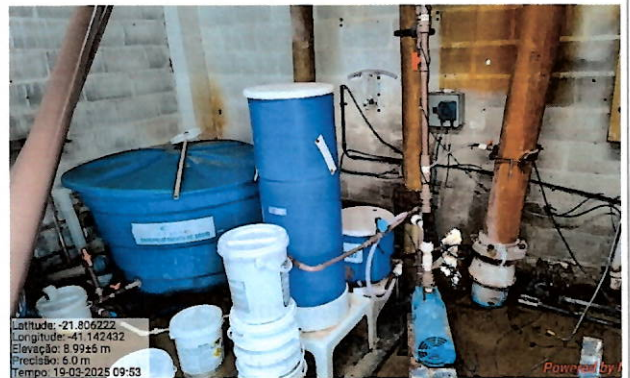
Foto 101: Sistema de tratamento.

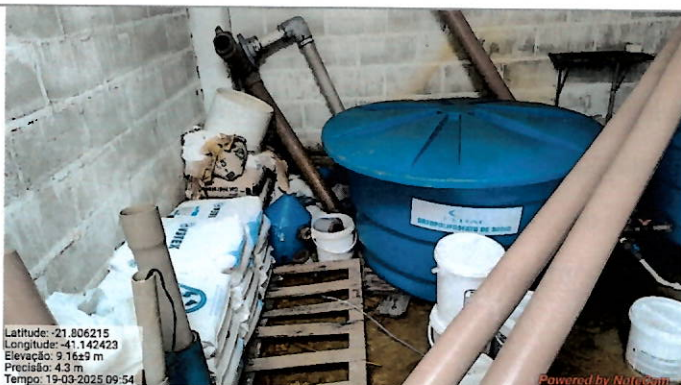
Foto 102: Armazenamento de produtos químicos.

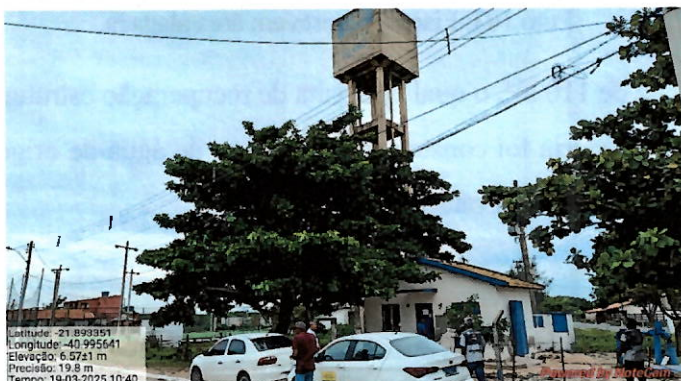
Foto 105: Entrada da UT Barra do Açu I.

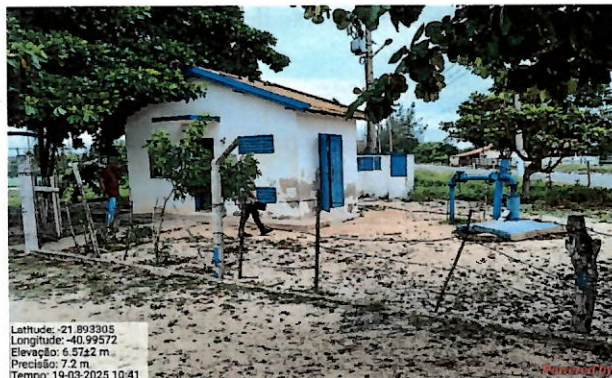
A Unidade de Tratamento (UT) Barra do Açu I está localizada na Rua Guilhermina Mendonça, s/n no bairro Barra do Açu. A UT utiliza água proveniente de captação subterrânea, por meio de um poço, e realiza as etapas de desinfecção, com hipoclorito de cálcio e adição de ortopolifosfato de sódio para a remoção de ferro e manganês. No momento da vistoria, a unidade operava com uma vazão de tratamento de 14 L/s. A UT não possui cercamento adequado nem placa de identificação.

Foto 106: Ausência de cercamento adequado.

- s) Providenciar eliminação do vazamento de água do reservatório da UT Pipeiras/Palacete;
- t) Providenciar cercamento adequado e identificação da UT Barra do Açu I;
- u) Providenciar recuperação estrutural do reservatório da UT Barra do Açu I incluindo a instalação de escadas adequadas entre os andares e guarda-corpos;
- v) Providenciar cercamento adequado e identificação da UT Barra do Açu II;
- w) Providenciar e instalar tampa adequada e devidamente fixada no quadro elétrico da UT Barra do Açu II;
- x) Providenciar reparo/substituição do medidor de pressão da UT Barra do Açu II;
- y) Implantar Sistema de Proteção contra Descargas Atmosféricas (SPDA) em todos os reservatórios que ainda não estiverem equipados com esse sistema.

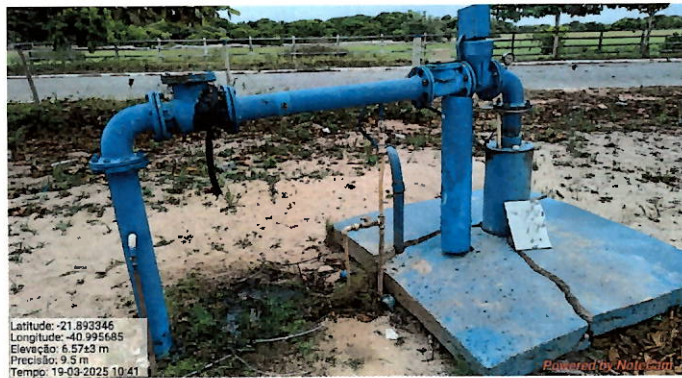
Foto 107: Poço de captação.

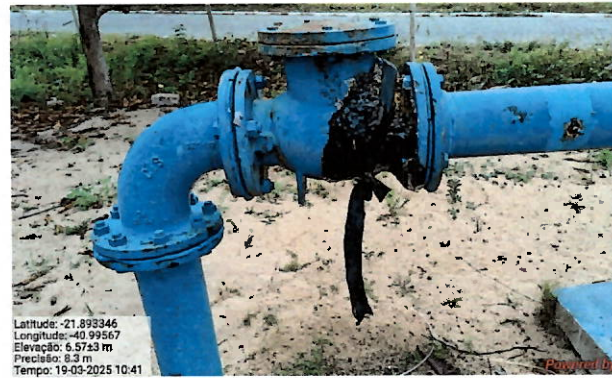
Foto 108: intervenção sem observância das boas práticas de manutenção.

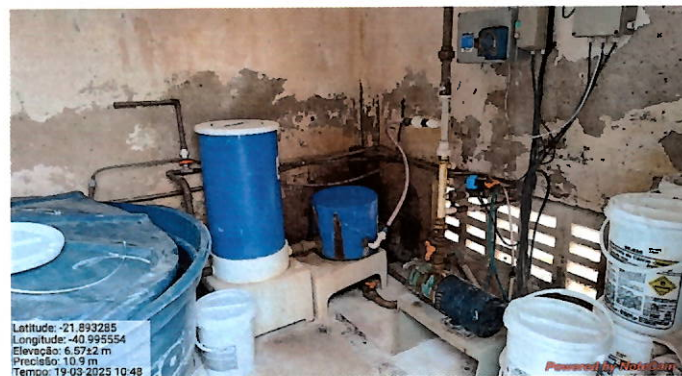
Foto 109: Sistema de tratamento

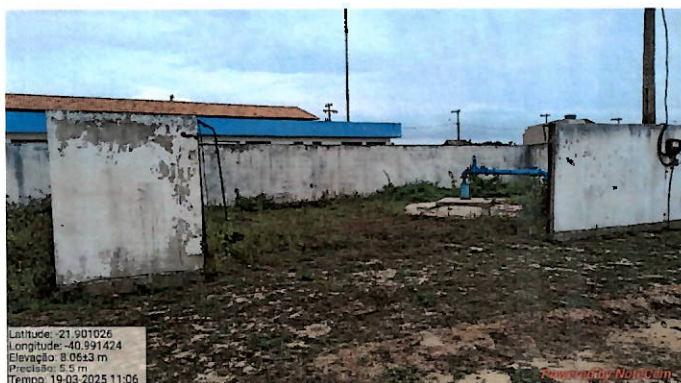
Foto 114: Entrada da UT Barra do Açu II.

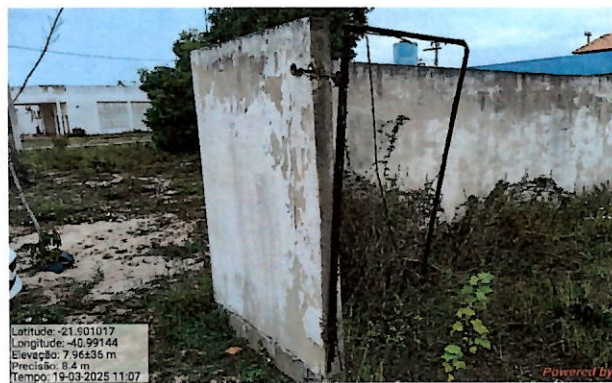
A Unidade de Tratamento (UT) Barra do Açu II está localizada na Rua Maria das Flores da Silva, s/n, no bairro Barra do Açu. A UT utiliza água proveniente de captação subterrânea, por meio de um poço, e realiza as etapas de desinfecção, com hipoclorito de cálcio e adição de ortopolifosfato de sódio para a remoção de ferro e manganês. No momento da vistoria, a unidade operava com uma vazão de tratamento de 14 L/s. A UT não possui cercamento adequado nem placa de identificação.

Foto 115: Ausência de portão.

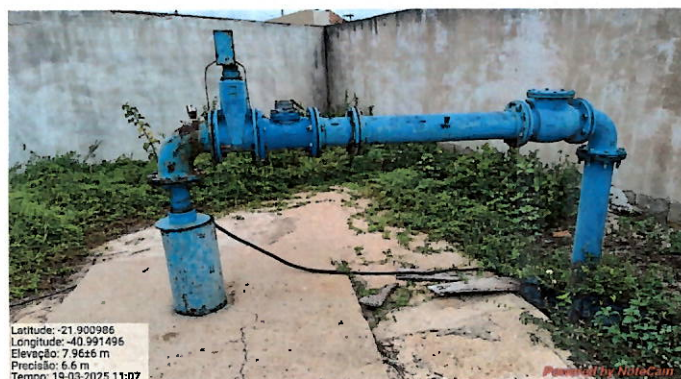
Foto 116: Poço de captação.

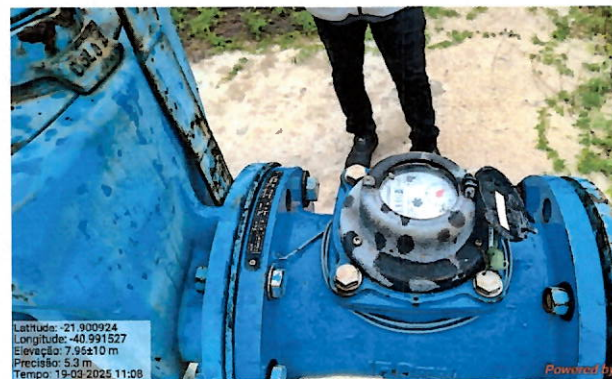
Foto 117: Medidor de vazão.

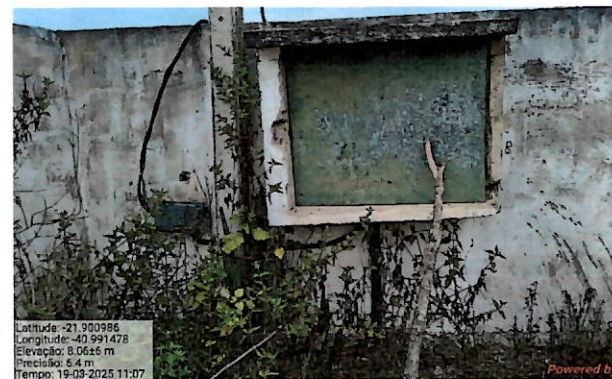
Foto 119: Tampa do quadro elétrico sendo escorada por galho de árvore.
