## RELATÓRIO DE FISCALIZAÇÃO

1 - RF AGENERSA/CASAN Nº 239/2025

8 – OBJETIVO DA FISCALIZAÇÃO: Verificar as condições de operação e manutenção da unidade.

Nos dias 30 e 31 de julho de 2025, a equipe de fiscalização da AGENERSA realizou Vistoria Anual Programada na Estação de Tratamento de Água (ETA) Guandu, conforme solicitado no processo SEI-480002/000800/2025 e em conformidade com a Deliberação AGENERSA nº 4216/2021, sendo acompanhada pelos Srs. Leandro Pinto, gerente da ETA, e Élcio Oliveira, assistente da gerência.

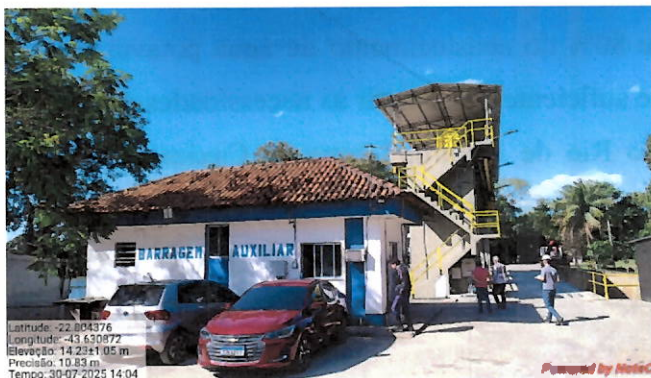
Foto 1: entrada da barragem auxiliar.

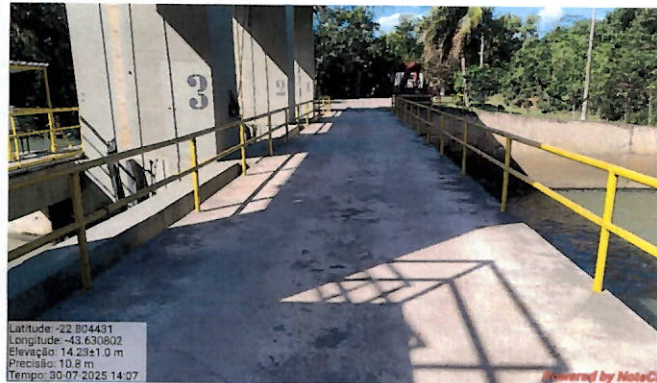
Foto 4: piso em boas condições de uso.

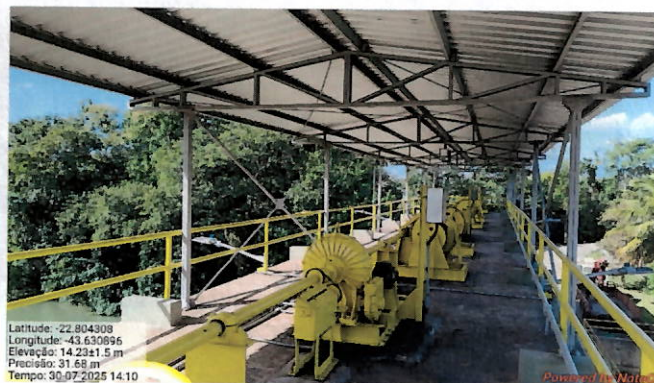
Foto 6: piso superior com cobertura nova.

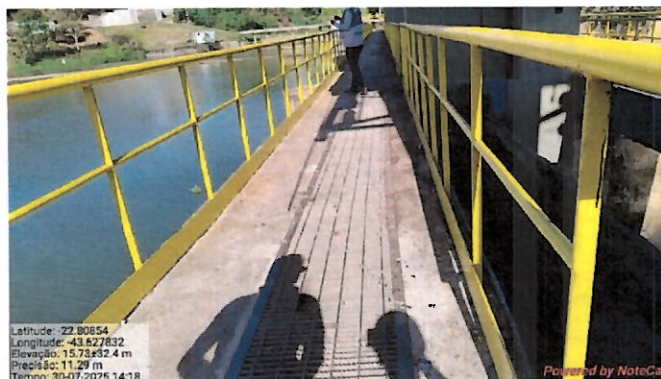
Foto 11: grades do piso substituídas e guarda-corpos restaurados.

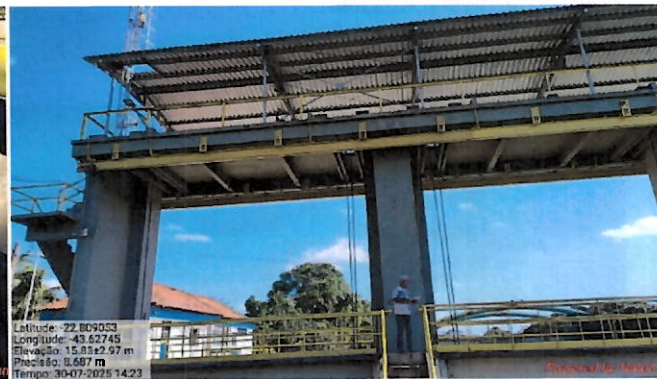
Foto 12: cobertura nova instalada.

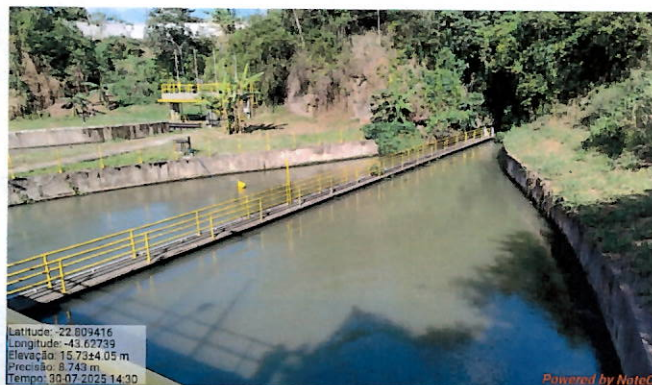
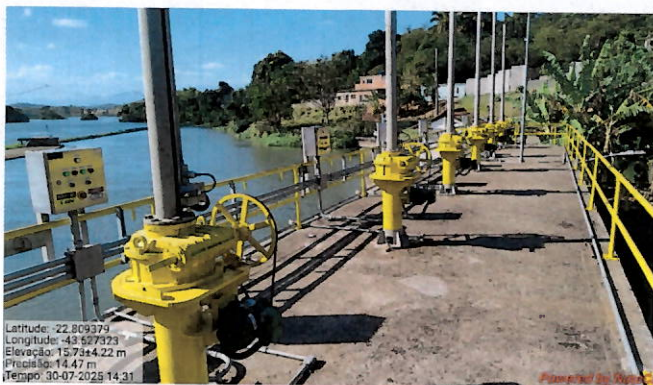
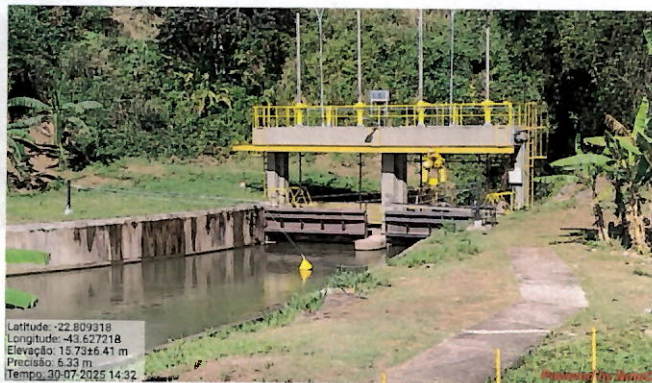
Existem duas tomadas de água para a ETA Guandu, a Tomada Velha composta por oito comportas, e a Tomada Nova, que possui duas comportas, ambas equipadas com sistema de gradeamento. Durante a vistoria, verificou-se que as instalações se encontravam em bom estado de conservação e operação.

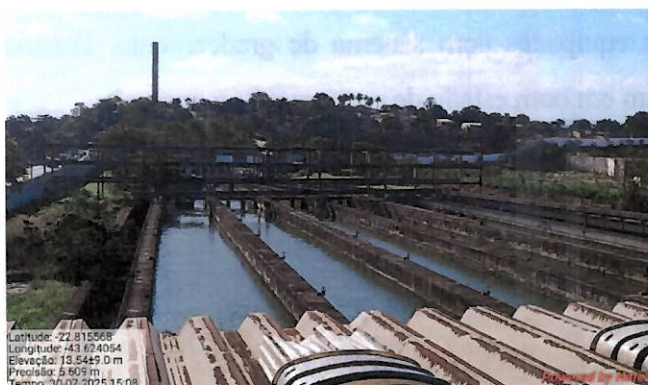
Em seguida, a água bruta é direcionada aos desarenadores, onde ocorre a sedimentação das partículas mais pesadas, como areia, e é realizada a dosagem de peróxido de hidrogênio. As estruturas de concreto dos desarenadores apresentam avançado estado de deterioração, com ferragens expostas, diversas trincas e ausência de guarda-corpo de proteção. Essa condição já havia sido identificada em vistoria anterior. Segundo informações dos colaboradores da unidade, encontra-se em andamento processo licitatório para a recuperação estrutural e limpeza dos desarenadores, tendo inclusive sido realizada visita técnica de empresa interessada na execução do serviço.

Foto 19: vista dos canais desarenadores.

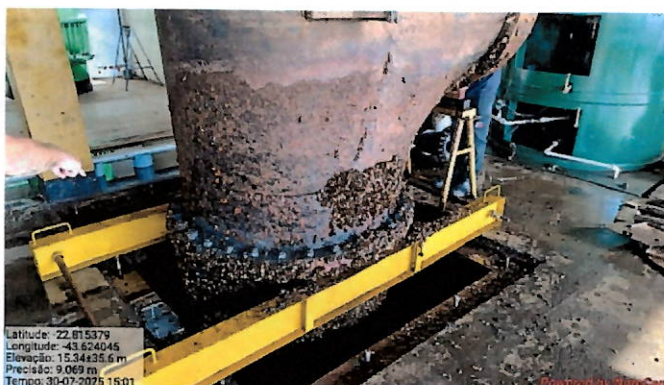
Foto 33: conjunto removido para manutenção.

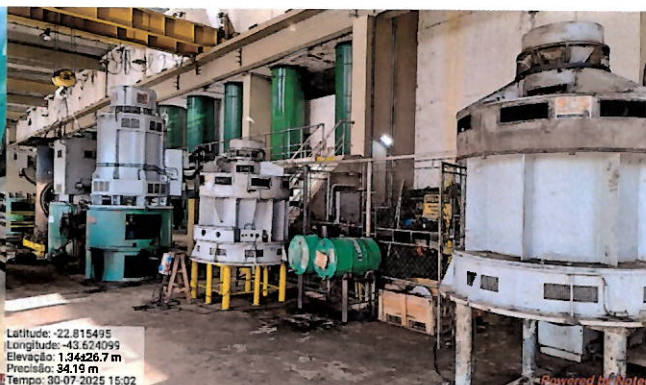
Foto 34: motores em reserva fria.

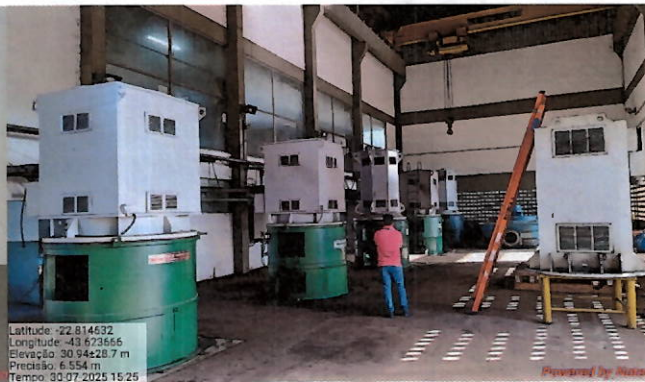
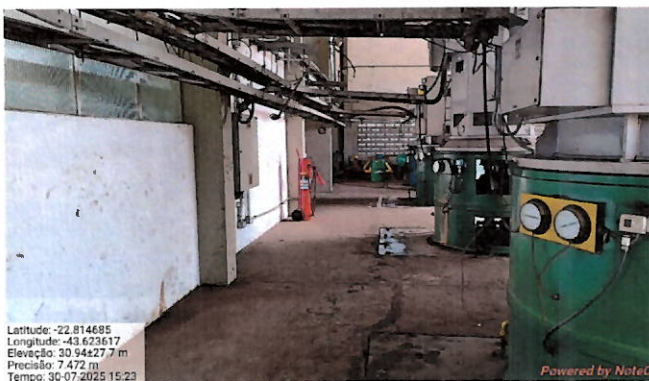
A Estação Elevatória de Água Bruta NBRG é composta por cinco conjuntos motobombas, os quais se encontravam em bom estado de conservação no momento da vistoria, sem registro de vazamentos aparentes ou anormalidades operacionais. Também foram identificados dois motores em condição de reserva fria, mantidos no local para reposição imediata em caso de falha ou parada corretiva de algum dos conjuntos em operação, contribuindo para a continuidade e confiabilidade do sistema de bombeamento.

Foto 38: conjuntos motobombas do NBRG.

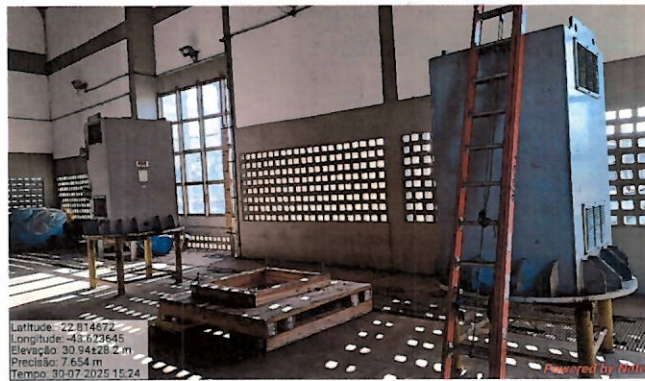
Foto 40: motores em reserva fria.

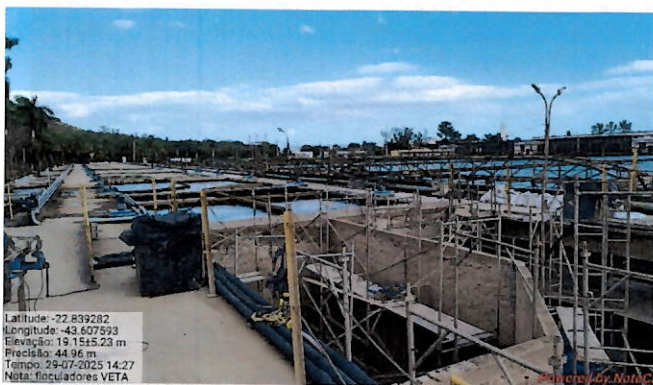
Foto 57: obras civis sendo realizadas no floculador 7.

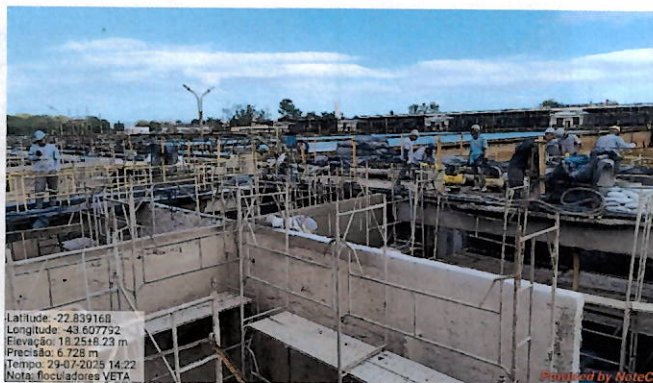
Foto 58: obras civis sendo realizadas no floculador 7.

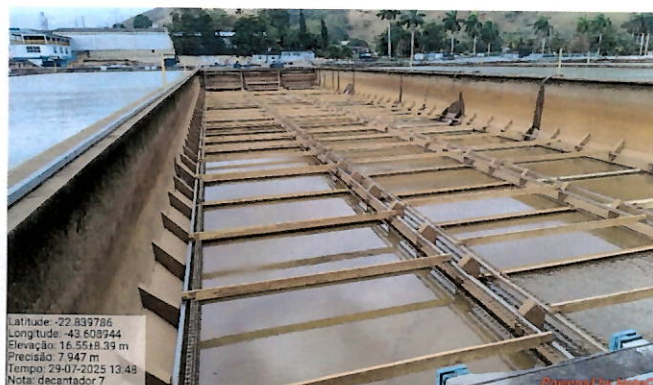
Em razão das obras de reforma realizadas no floculador 7, que exigiram sua paralisação temporária, o decantador 7, diretamente vinculado ao seu funcionamento, encontrava-se igualmente fora de operação, impossibilitando a continuidade do processo de sedimentação nessa unidade durante o período da intervenção.

Foto 60: decantador 7 fora de operação devido obra do floculador 7. Pode-se observar as 3 linhas de raspadores instalados.

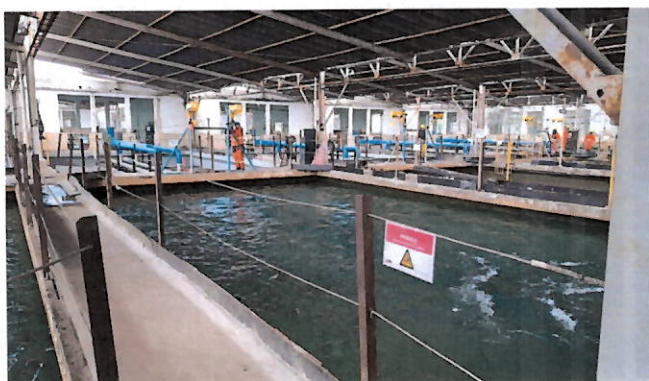
Em março de 2024, tiveram início as obras de reforma e modernização dos filtros, abrangendo o leito filtrante, o fundo, as válvulas e a mesa de comando. Até o momento, foram reformados 9 dos 72 filtros existentes. As intervenções são executadas em blocos de 6 filtros, com previsão de conclusão total em 36 meses. O escopo das obras inclui, ainda, a recuperação do telhado sobre os filtros, a requalificação do teto das galerias e a substituição integral do sistema de lavagem com auxílio de ar.

Foto 63: filtros em reforma.

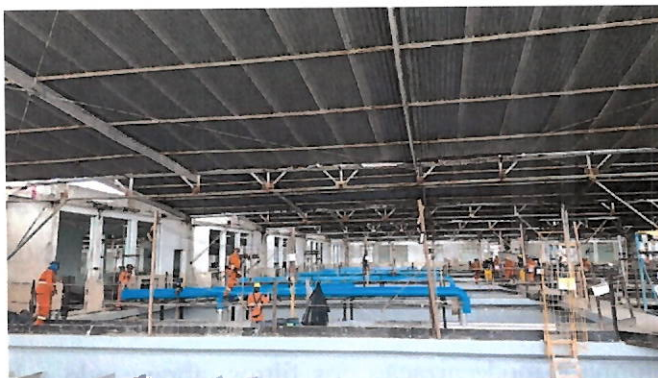
Foto 65: Telhado dos filtros que passará por reformas.

| Item | Não conformidade | Avaliação CASAN |
|---|---|---|
| n | Telhado sobre os filtros da VETA com calha deteriorada; | Em atendimento |

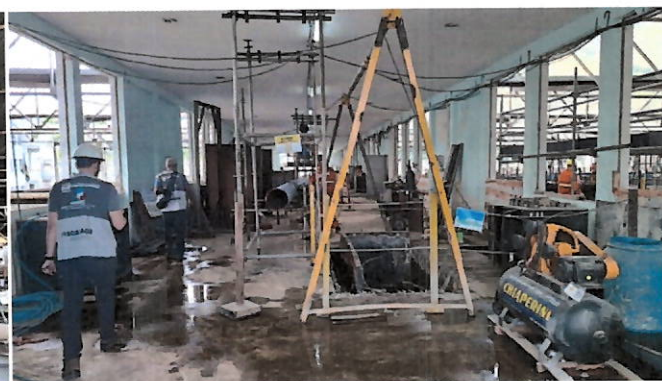
Foto 66: galeria em reforma.

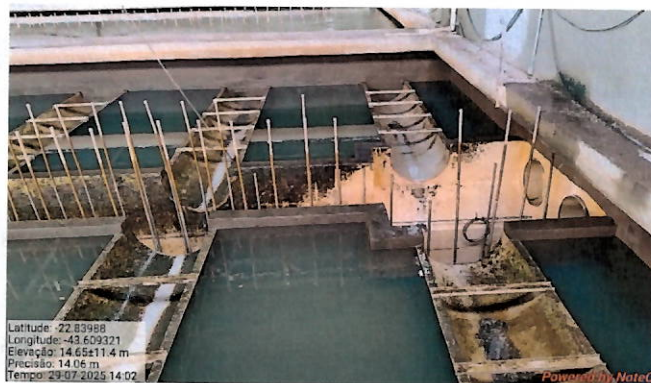
Foto 70: limpeza sendo realizada automaticamente (vergalhões expostos para colocação do sistema de ar).

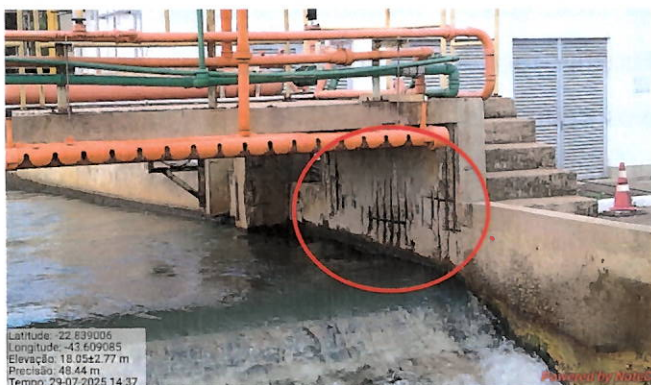
Em vistoria anterior, foi constatado dano no revestimento de concreto do vertedor, com armadura exposta, além de equipamento de monitoramento da qualidade da água na etapa de coagulação inoperante. Na presente vistoria, verificou-se que tal situação permanece inalterada.

Foto 71: Revestimento de concreto danificado do vertedouro da NETA com armadura exposta.

Segundo informado à equipe de fiscalização, as obras de revitalização do revestimento de concreto somente podem ser executadas durante a parada anual da ETA. Quanto ao equipamento, foi relatado que este não é mais utilizado, porém as medições continuam sendo realizadas através de coletas de amostras.

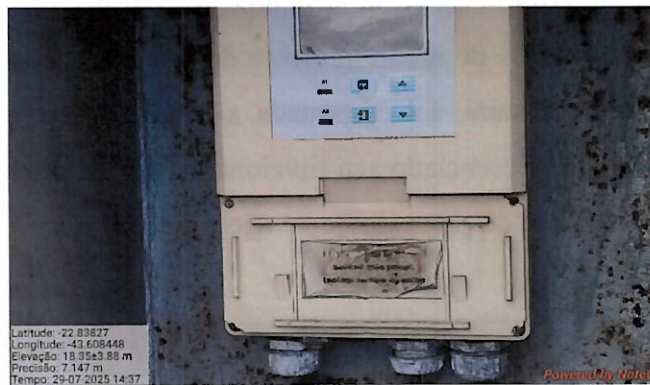
Foto 72: Equipamento eletrônico de monitoramento da qualidade da água na coagulação inoperante.

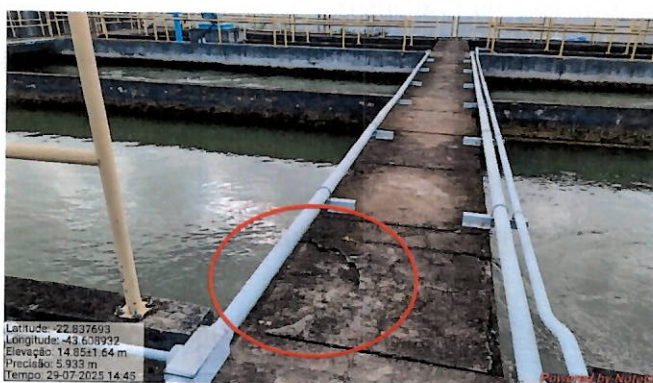
A área dos floculadores apresenta diversos trechos sem guarda-corpo ou com guarda-corpos deteriorados. Além disso, foram identificados pontos com pavimento danificado, o que pode comprometer a segurança operacional. Segundo informações fornecidas, a companhia realizou um estudo que apontou a necessidade de aproximadamente 13 km de guarda-corpos para serem instalados em toda a ETA, tendo já iniciado o levantamento de orçamentos para a sua aquisição.

Foto 77: Pavimento de concreto danificado.

- e) Providenciar reparo de pavimento na área de floculação da NETA;
- f) Providenciar remoção de vegetação no canal de água floculada da NETA (foto 79);

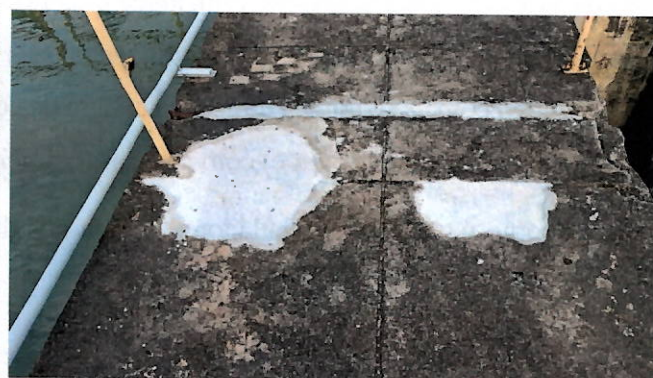
Foto 78: Reparo realizado apontado em vistoria anterior.

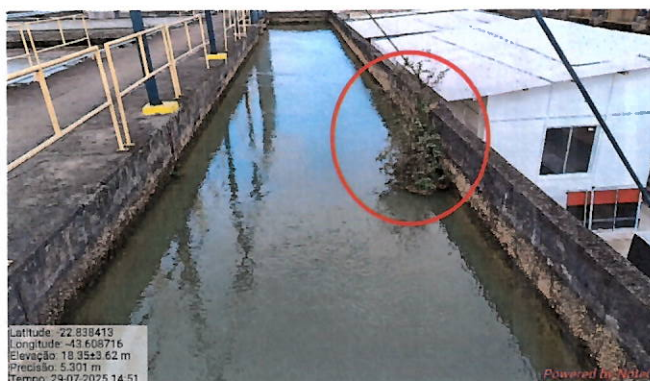
Também foi observado crescimento de vegetação na parede do canal de água floculada, fato que indica a necessidade de manutenção preventiva. Além disso, há uma área entre a floculação e a decantação que demanda limpeza frequente, a fim de evitar a proliferação de vetores. A presença de vegetação excessiva nessas áreas pode favorecer o abrigo e a reprodução de insetos, roedores e outros organismos transmissores de doenças, comprometendo as condições sanitárias. A companhia informou ter realizado a limpeza do local, encaminhando relatório comprobatório; entretanto, foi constatado que, no momento da vistoria, a vegetação já se encontrava em estágio avançado de crescimento.

Foto 79: Parede do canal de água floculada com crescimento de vegetação.

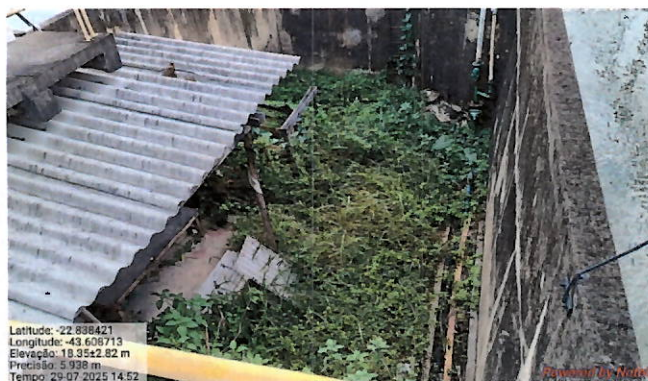
Foto 80: área entre floculação e decantação necessitando de limpeza constante.

- g) Providenciar limpeza constante de vegetação da área entre a floculação e decantação da NETA (foto 80);
- h) Apresentar cronograma para instalação de guarda-corpos na área dos decantadores da NETA;

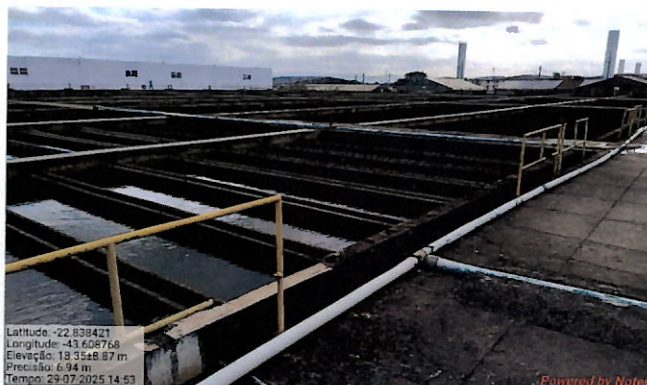
Foto 82: ausência de guarda-corpos.

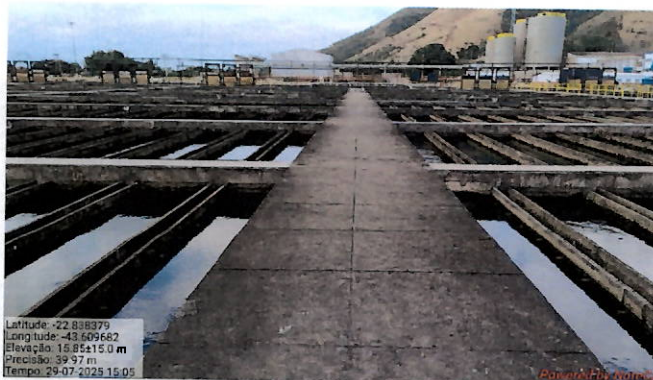
Foto 83: ausência de guarda-corpos.

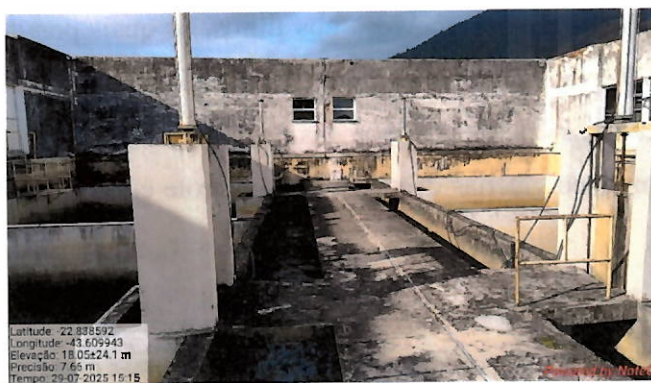
Foto 89: ausência de guarda-corpos.

| f | Recuperar e/ou instalar grades, passarelas e guarda corpos metálicos que apresentam sinais avançados de corrosão e/ou não atendem as Normas de Segurança do Trabalho | Em atendimento |

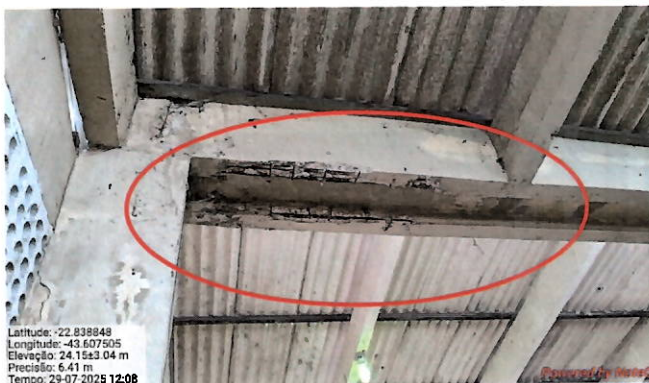
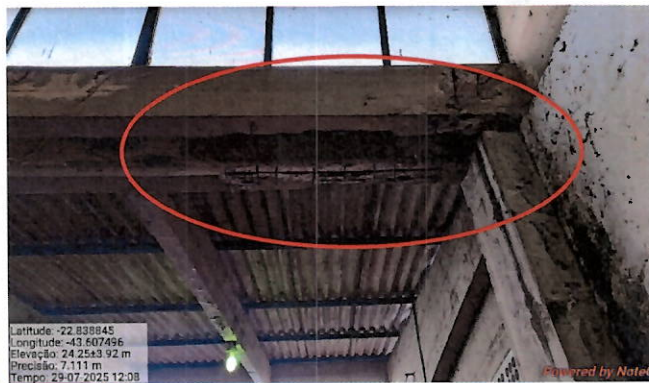
sem reparos até o momento. Segundo informações dos colaboradores, a reforma do telhado está incluída no escopo das obras atualmente em andamento.

Foto 113: vigas danificadas da estrutura do telhado da Casa de Química.

Foto 114: vigas danificadas da estrutura do telhado da Casa de Química.

- k) Providenciar reparo de vazamento do teto, proveniente da calha do decantador da NETA (fotos 111 e 112);
- l) Providenciar reparo das vigas do telhado da Casa de Química (fotos 113 e 114);

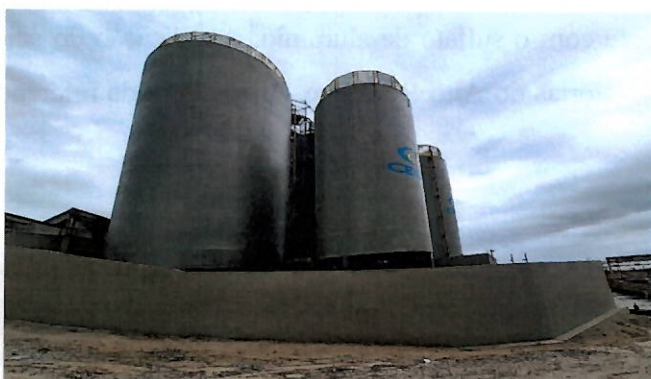
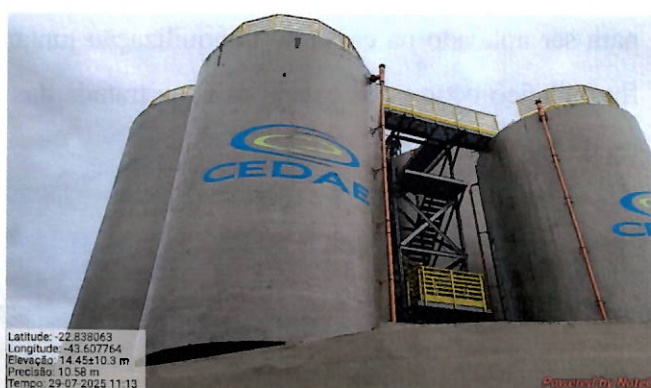
Adicionalmente, o sulfato de alumínio é estocado em quatro silos de concreto, totalizando capacidade de 1.060 toneladas. Cabe destacar que as obras dos silos de armazenamento de sulfato de alumínio encontram-se em fase final, com entrega prevista para agosto de 2025. Além dos silos, foi reformada toda a estrutura do entorno, incluindo as vigas dos reservatórios que apresentavam armaduras expostas, conforme registrado em vistoria anterior.

Foto 118: silos de armazenamento de sulfato de alumínio reformados.

Foto 119: silos de armazenamento de sulfato de alumínio reformados. Nota-se a instalação de guarda-corpos na parte superior.

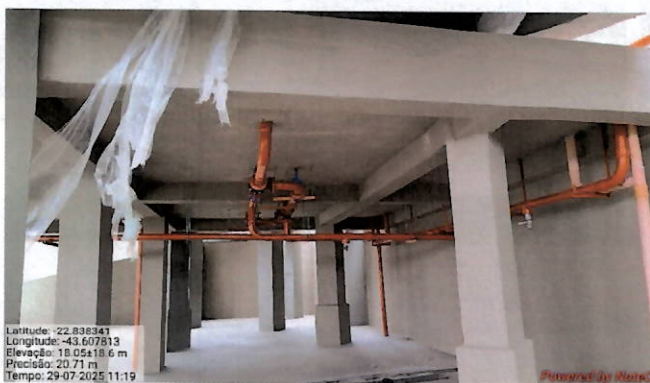
Foto 120: estrutura das vigas reformada.

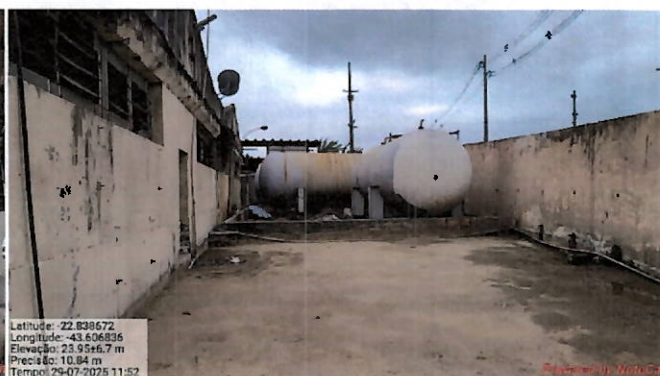
A área de armazenamento de cloreto férrico e ácido fluossilícico está sendo preparada para a realização de obras. Atualmente, o cloreto férrico está sendo armazenado, de forma provisória, em apenas dois tanques de 50 m<sup>3</sup>, e o ácido fluossilícico em um único tanque de 50 m<sup>3</sup>. Segundo as informações fornecidas, a área de armazenamento será ampliada e os tanques serão substituídos. A companhia está realizando a adequação do contrato de serviço, tendo em vista que, inicialmente, estava prevista apenas a reforma dos tanques, mas, agora, será efetuada a substituição completa dos mesmos. O cloreto férrico é encaminhado por gravidade para ser aplicado na caixa de tranquilização juntamente com o sulfato de alumínio. A aplicação do ácido fluossilícico ocorre nos canais de água tratada das elevatórias do Alto Recalque. A dosagem de referência usada é de 0,6 mg / L.

Foto 125: área que passará por reformas para ampliação.

- m) Apresentar cronograma de obras para área de armazenamento de cloreto férrico e ácido fluossilícico;
- n) Providenciar obra de reconstrução da bacia de contenção dos tanques de hidróxido de sódio (foto 136);

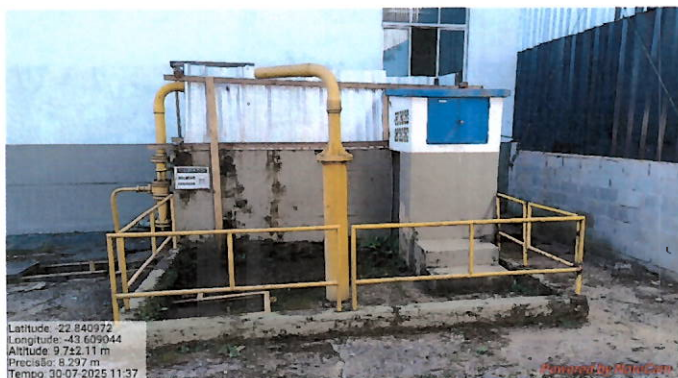
Foto 133: um dos pontos onde é aplicada solução clorada (não foi identificado vazamento de cloro e houve limpeza de vegetação no local).

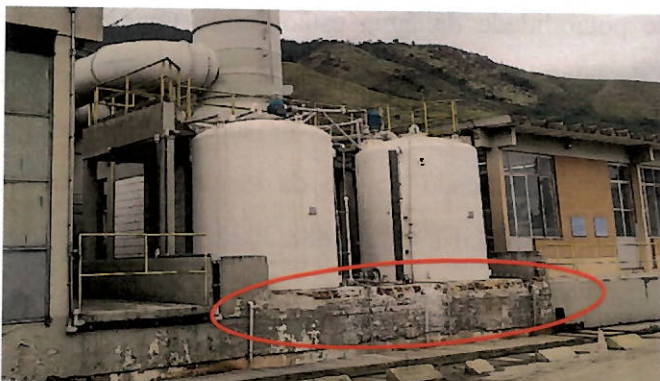
antigos, foi necessária a demolição de parte da bacia de contenção existente, destinada a reter possíveis vazamentos do produto químico. A reconstrução dessa estrutura é imprescindível para restabelecer as condições adequadas de segurança ambiental e operacional, devendo ser executada em conformidade com as normas técnicas vigentes.

Foto 136: novos tanques de hidróxido de sódio (necessidade de restauração da bacia de contenção).

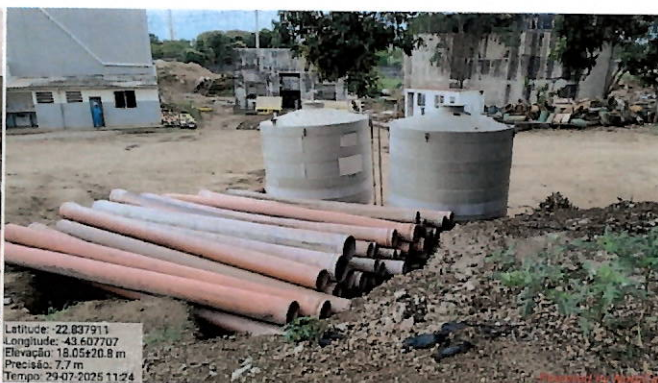
Foto 137: tanques de hidróxido de sódio antigos.

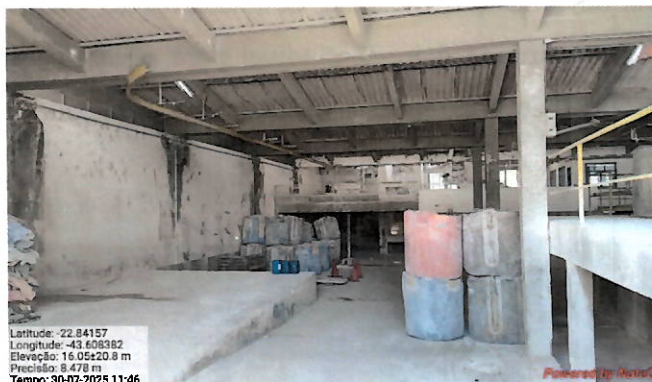
O processo de correção de pH está sendo atualmente realizado com o uso de cal líquida (hidróxido de cálcio), em substituição à cal em estado sólido. A unidade que armazenava a cal sólida e realizava sua diluição encontra-se em processo de desativação. A companhia passou a adquirir hidróxido de cálcio em suspensão a 30%, o qual está sendo armazenado em dois tanques.

Foto 138: área de diluição de cal sendo desativada.

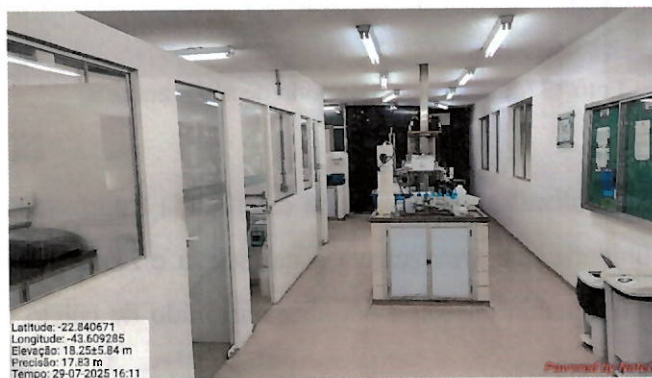
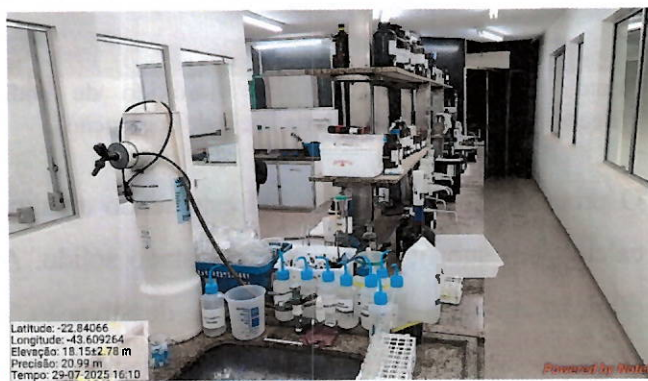
O laboratório localizado no segundo andar da ETA encontra-se em processo de modernização, com a realização de obras estruturais e de adequação dos ambientes, visando à melhoria das condições operacionais. Durante esse período, as análises de potabilidade da água estão sendo temporariamente realizadas no primeiro andar do prédio, que dispõe de salas adequadas para a execução de ensaios físico-químicos e bacteriológicos. As análises estão sendo conduzidas em ambiente apropriado, com infraestrutura compatível às exigências normativas vigentes. Conforme verificado no dia da vistoria, os parâmetros estavam dentro dos padrões de potabilidade exigidos pela Portaria GM/MS Nº 888/2021.

Foto 140: laboratório em reforma.

Foto 141: laboratório em reforma.

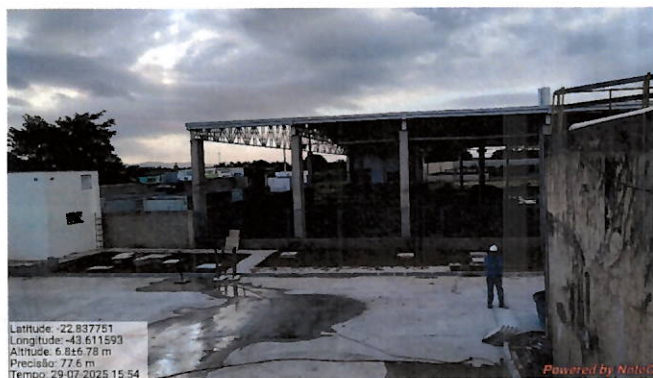
O lodo gerado na ETA, proveniente dos decantadores e filtros, é lançado através do canal extravasor, no Rio Cabenga. A ETA gera efluentes, com alta concentração de sulfato de alumínio, em uma vazão média de 5,5 m³/s. Visando a adequação às exigências da legislação ambiental, está sendo construída uma unidade de tratamento de resíduos e efluentes gerados na estação. As obras na unidade de tratamento de lodo permaneceram paralisadas por aproximadamente seis meses, em razão dos embargos decorrentes de um acidente de trabalho que resultou na morte de um funcionário da empresa contratada, causado pela queda de um muro. Os trabalhos foram retomados recentemente, porém os colaboradores não souberam informar a previsão de conclusão.

Foto 158: área onde será realizado o tratamento do lodo.

- p) Providenciar reparo de vazamento da parede do poço de sucção da elevatória NARG (foto 157);
- q) Apresentar cronograma de obras para o sistema de tratamento de lodo.

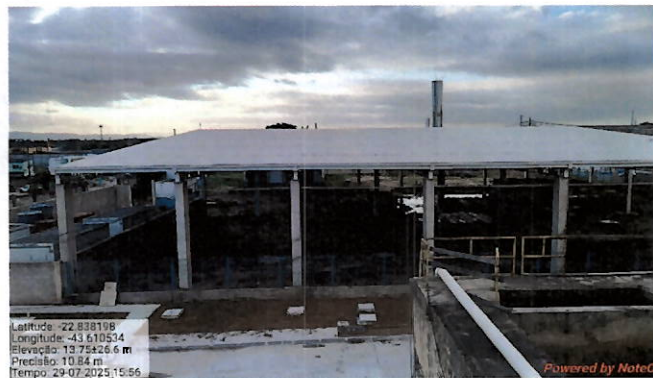
Foto 159: área onde será realizado o tratamento do lodo.
