RELATÓRIO DE FISCALIZAÇÃO

1 - RF AGENERSA/CASAN Nº 254/2025

No dia 12 de agosto de 2025, a equipe de fiscalização da AGENERSA dirigiu-se à Unidade de Tratamento (UT) Itinguçu, situada na Rodovia BR-101 Rio Santos, Km 25, Mangaratiba, RJ, para realizar Vistoria Anual Programada, em cumprimento ao disposto na Deliberação AGENERSA Nº 4216/2021, referente ao processo SEI-480002/000800/2025. Durante a vistoria, os técnicos da AGENERSA foram acompanhados pelos Srs. Damião Justino, Chefe do Departamento Técnico da GMP, e Alan Cardoso, Coordenador de Produção da GMP.

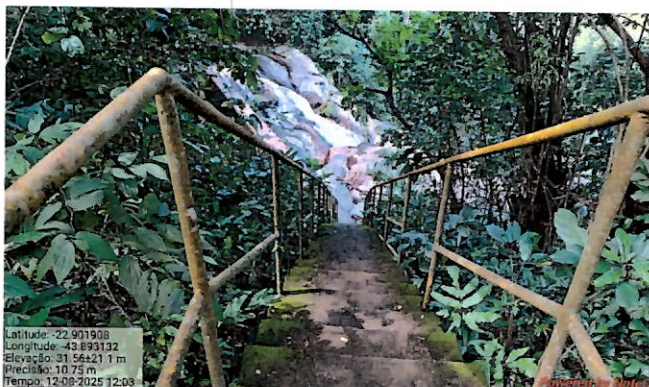
Foto 1: Escada de acesso à barragem.

Conforme verificado em vistoria anterior, faz-se necessária a instalação de guarda-corpos ou de sistema alternativo de segurança, como a implantação de cabos de aço, na barragem. Em resposta encaminhada à AGENERSA, a companhia informou que o serviço será executado pela gerência regional, com prazo estimado de conclusão em dezembro de 2025.

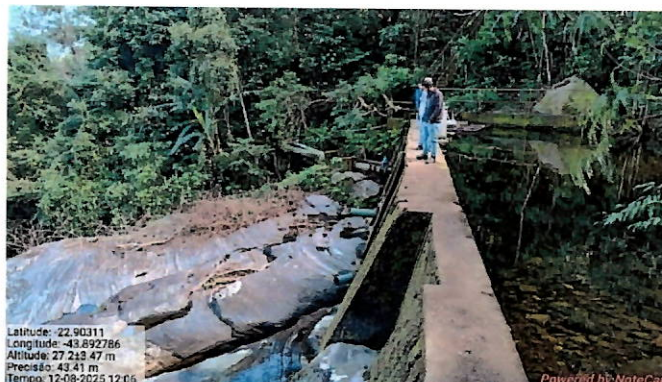
A captação é dotada de barragem com sistema de gradeamento. Durante a vistoria, verificou-se que as grades do crivo da barragem apresentam deterioração, condição que pode comprometer a eficiência do tratamento e a segurança dos operadores durante as atividades de limpeza.

Foto 2: Barragem de Itinguçu.

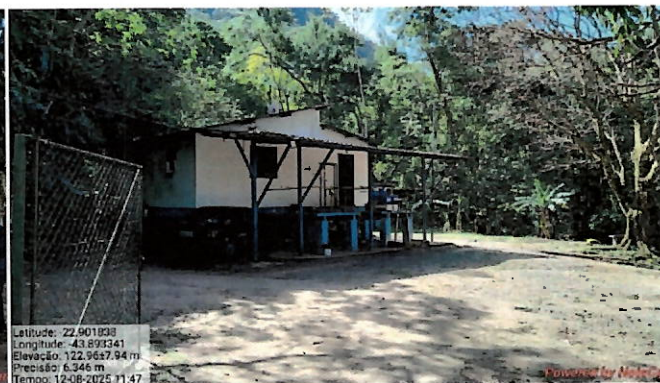
Foto 6: Pátio interno da UT Itinguçu..

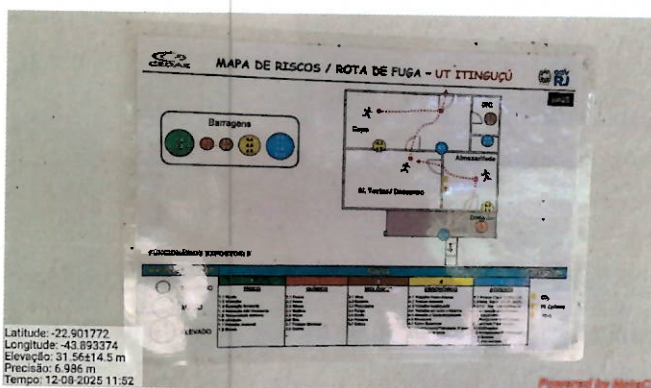
Constatou-se a afixação de mapas de risco com indicação de rotas de fuga e a disponibilização do manual de operação, em conformidade com as exigências técnicas estabelecidas em vistoria anterior

Foto 13: Mapa de Risco afixado na UT.

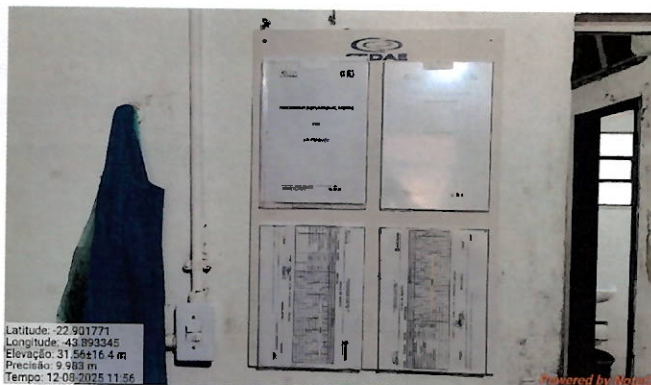
Foto 14: Procedimento Operacional Padrão e Plano de Contingência afixados na UT.

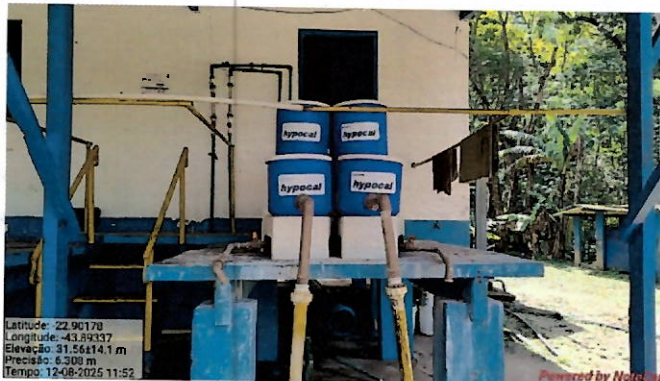
O processo de tratamento realizado consiste em desinfecção simples, utilizando hipoclorito de cálcio ( $\text{Ca}(\text{ClO})_2$ ) em pastilhas. A dosagem de cloro é ajustada e monitorada continuamente por meio de rotâmetros, garantindo o controle adequado da desinfecção da água.

Foto 15: Sistema de desinfecção com hipoclorito de cálcio em pastilhas.

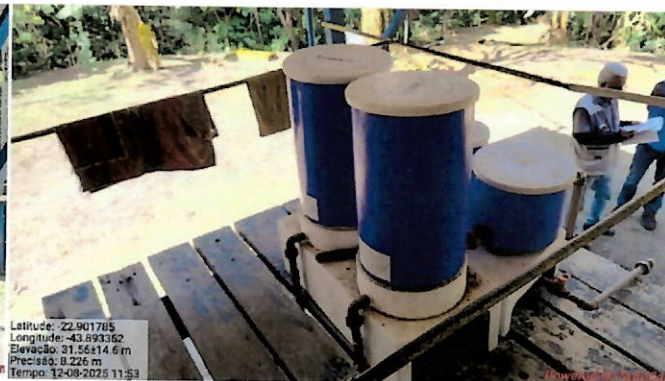
Foto 16: Sistema de desinfecção com hipoclorito de cálcio em pastilhas.

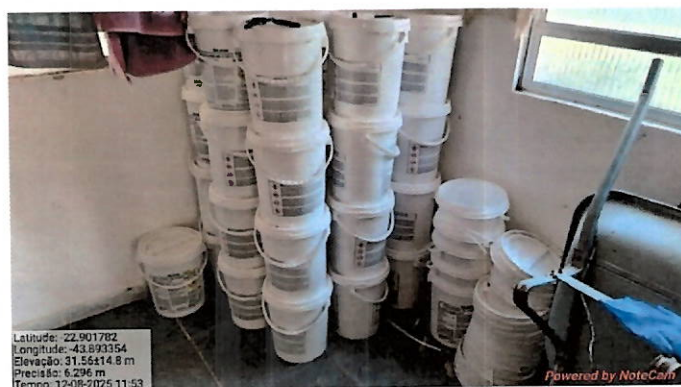
A unidade possui uma área destinada ao armazenamento de hipoclorito de cálcio. Durante a vistoria, verificou-se que o produto encontrava-se dentro do prazo de validade.

Foto 17: Armazenamento de hipoclorito de cálcio.

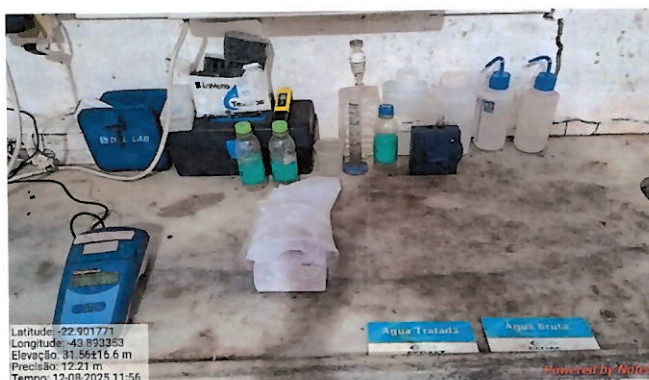
Os testes de qualidade da água são realizados em bancada instalada no interior da sala operacional, com análises dos parâmetros de cor, turbidez, cloro residual e pH, realizadas a cada duas horas. Durante a vistoria, constatou-se que os parâmetros avaliados encontravam-se em conformidade com os padrões de potabilidade estabelecidos pela Portaria GM/MS nº 888/2021.

Foto 18: Bancada utilizada para realização das análises.

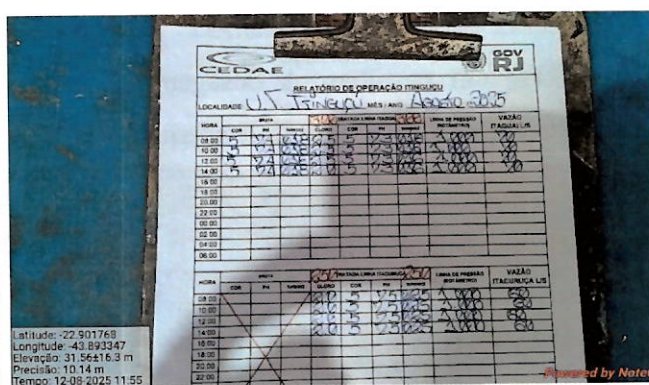
Foto 19: Análises realizadas no dia da vistoria. Parâmetros estavam dentro do padrão de potabilidade.

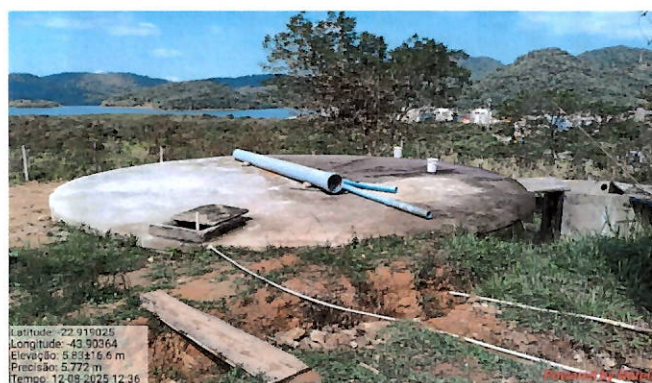
Em vistoria anterior, foi identificado vazamento de água no reservatório com capacidade de 200 m<sup>3</sup>. Na presente vistoria, constatou-se que o reparo foi realizado por meio da aplicação de material impermeabilizante.

Foto 22: Reservatório de capacidade 200 m<sup>3</sup>.

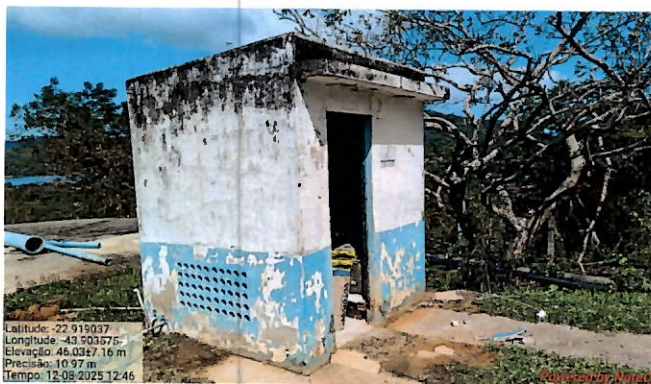
A unidade dispõe de uma edificação destinada ao sistema de desinfecção e ao armazenamento de hipoclorito de cálcio. Durante a vistoria, verificou-se o armazenamento inadequado de materiais diversos, como sacos de cimento, uma porta de vidro e uma churrasqueira portátil, o que contraria as boas práticas de armazenamento de produtos químicos. De acordo com informações, esses materiais foram colocados provisoriamente neste local em razão das obras em andamento no prédio principal e serão imediatamente removidos.

Foto 27: Edificação de abrigo do sistema de desinfecção e armazenamento de hipoclorito de cálcio.

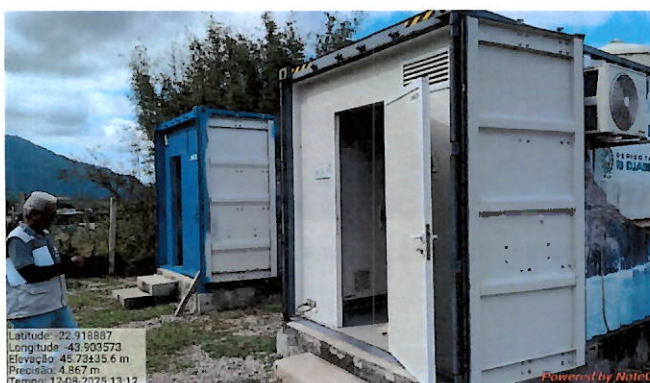
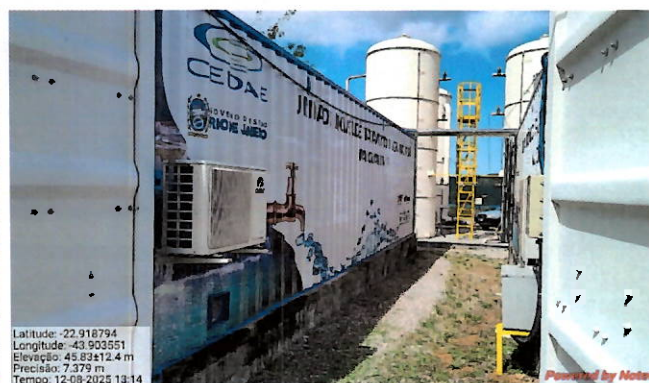
Em vistoria anterior, constatou-se que os módulos estavam operando em fase de teste com o uso de geradores, uma vez que a unidade ainda não havia sido conectada à rede elétrica. Na vistoria atual, verificou-se que os módulos de ultrafiltração estão operando adequadamente, a unidade foi ligada à rede elétrica e os geradores foram removidos. Conforme mencionado anteriormente, cada módulo possui capacidade de tratamento de 50 L/s.

Foto 29: Módulos de Ultrafiltração.

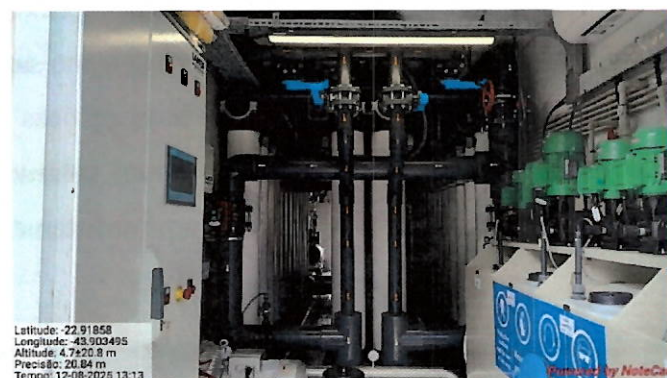
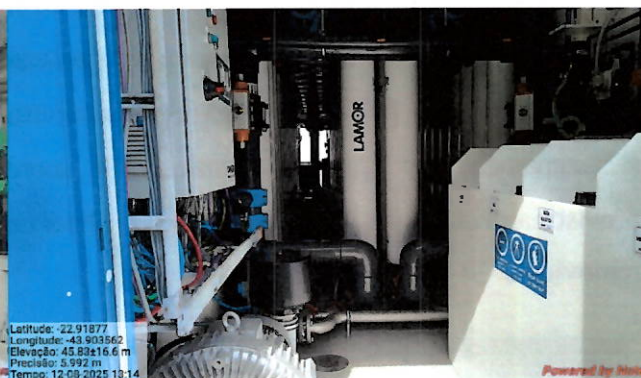
Foto 31: Módulo de Ultrafiltração – interior.

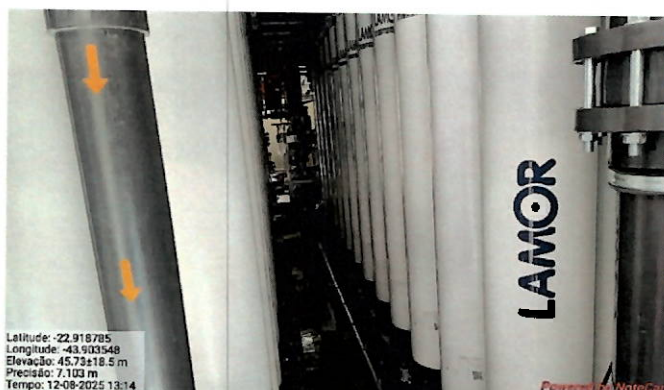
Foto 33: Membranas.

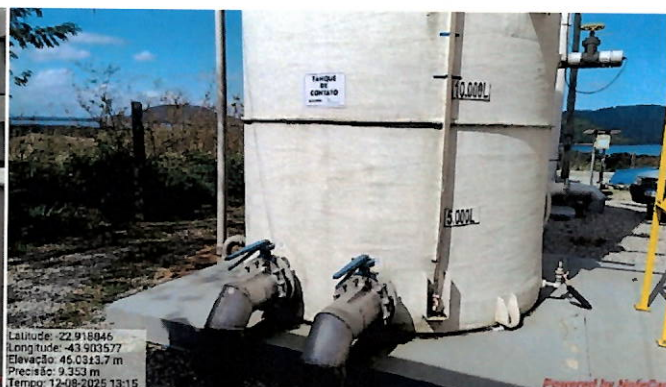
Foto 34: Tanque de contato, capacidade de 35.000 litros.

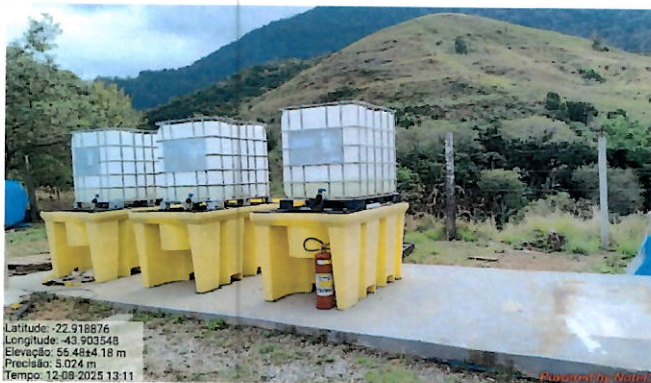
Além do hipoclorito de cálcio, a unidade realiza o armazenamento de policloreto de alumínio (PAC), soda cáustica e ácido cítrico em tanques equipados com bacias de contenção. Os resíduos provenientes da lavagem das membranas também são armazenados em tanques dotados de bacia de contenção.

Foto 35: Armazenamento de produtos químicos sobre bacia de contenção.

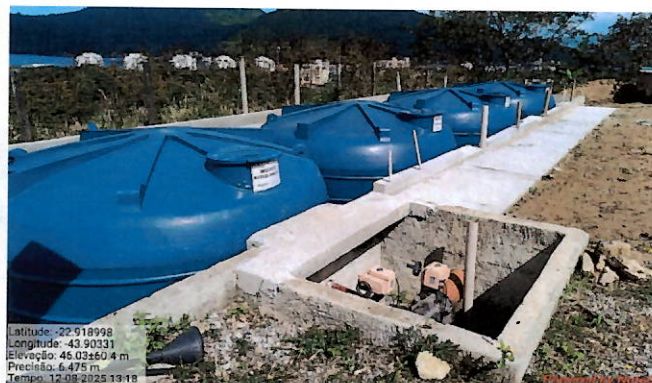
Foto 36: Armazenamento de resíduos em tanques sobre bacia de contenção.

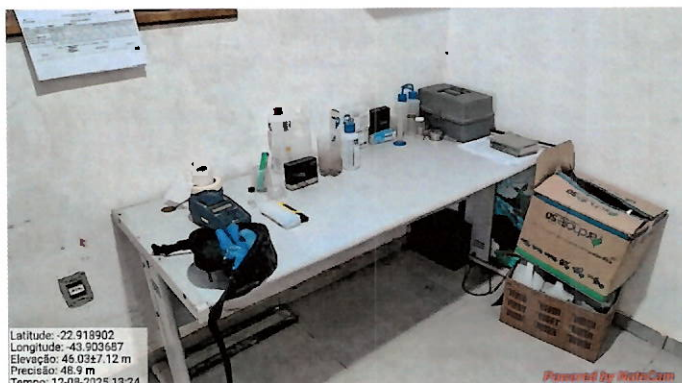
A unidade conta com espaço improvisado para a realização de análises dos parâmetros de cor, turbidez, cloro residual e pH, realizadas a cada duas horas. Importa destacar que a Unidade de Ultrafiltração dispõe de equipamentos de medição que transmitem as informações por meio do aplicativo WhatsApp. Segundo informado, está prevista a construção de um laboratório e de uma sala de operação nas proximidades da área onde é realizada a cloração. Durante a vistoria, constatou-se que os parâmetros avaliados encontravam-se em conformidade com os padrões de potabilidade estabelecidos pela Portaria GM/MS nº 888/2021.

Foto 37: Bancada com equipamentos usados para realização das análises.

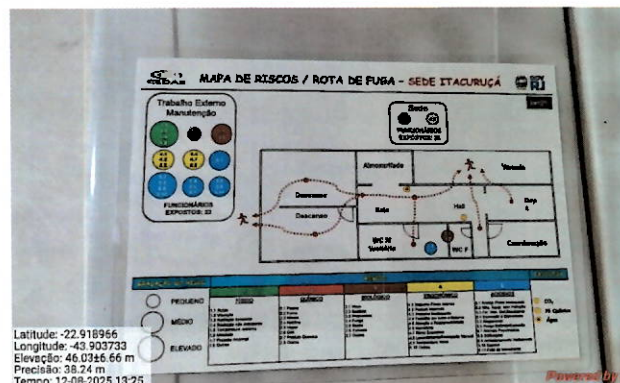
Foto 38: Mapa de Risco.

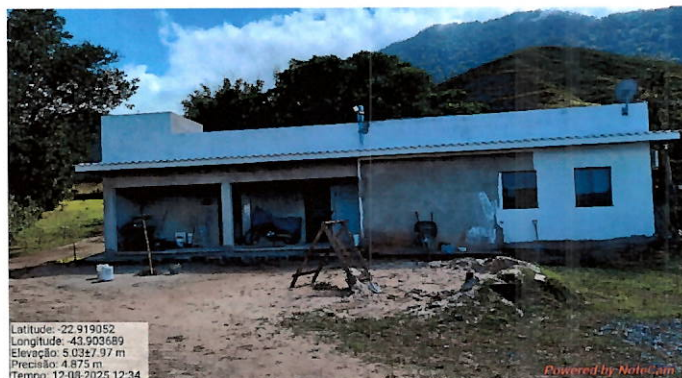
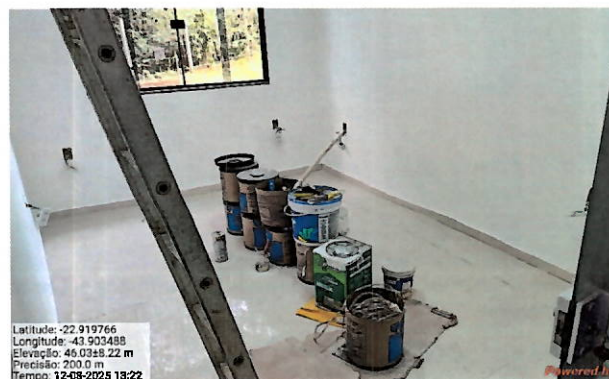
As obras da base operacional encontram-se em fase avançada de execução, apresentando progresso significativo nas estruturas e acabamentos. Instalações complementares, como o refeitório e os banheiros, estão passando por adequações para atender aos padrões de funcionalidade, conforto e segurança.

Foto 39: Base Operacional em obras.
