## **RELATÓRIO DE FISCALIZAÇÃO AGENERSA/CASAN Nº 295/2025**

| <b>UNIDADE/OBRA FISCALIZADA</b> | Estações Elevatórias de Esgoto Bruto | | |
| <b>ENDEREÇO DA UNIDADE/OBRA FISCALIZADA</b> | Rio das Ostras - RJ | | |
| <b>OBJETIVO DA FISCALIZAÇÃO</b> | Verificar as condições de operação e manutenção da unidade | | |

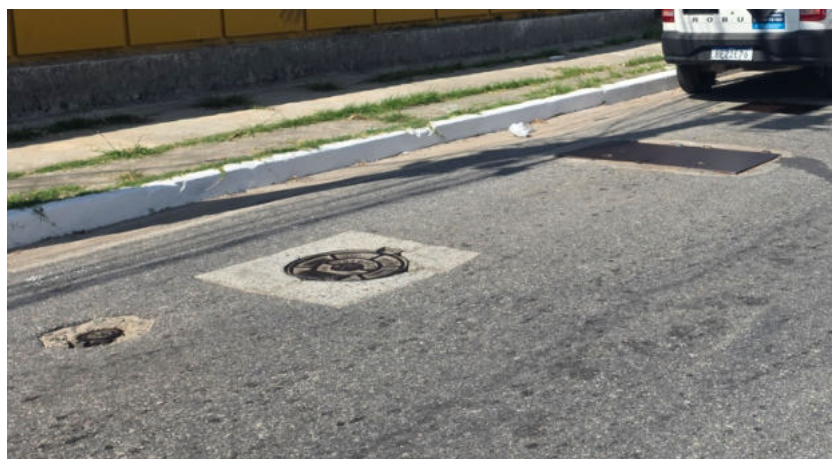
- A caixa receptora está adequadamente coberta com tampas em bom estado de conservação (foto 5);

Foto 5 – Caixa receptora

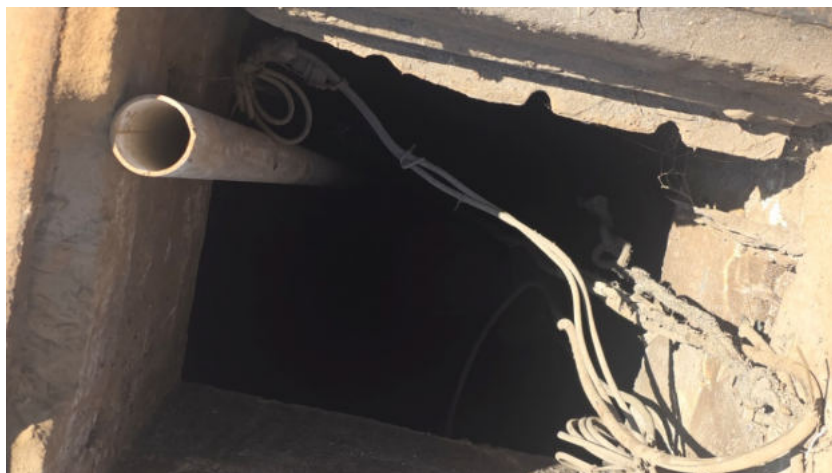
Foto 6 – Poço de sucção onde estão instalados os conjuntos motobombas submersos

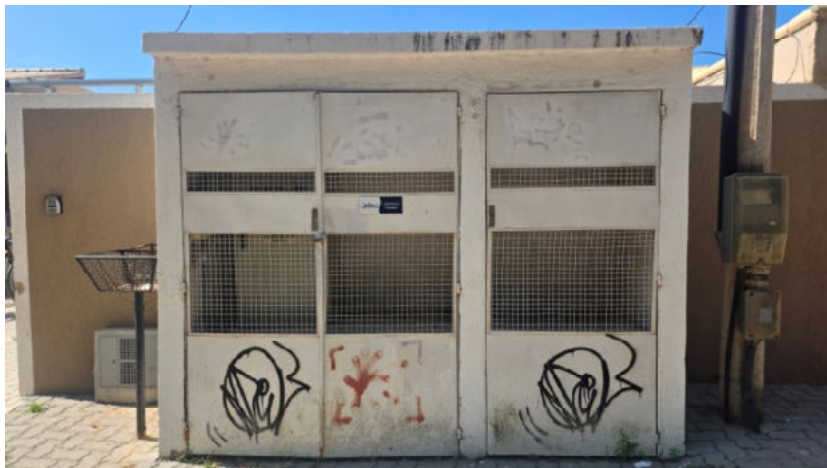
- A EEEB está devidamente identificada (foto 7);

Foto 7 – Identificação da EEEB

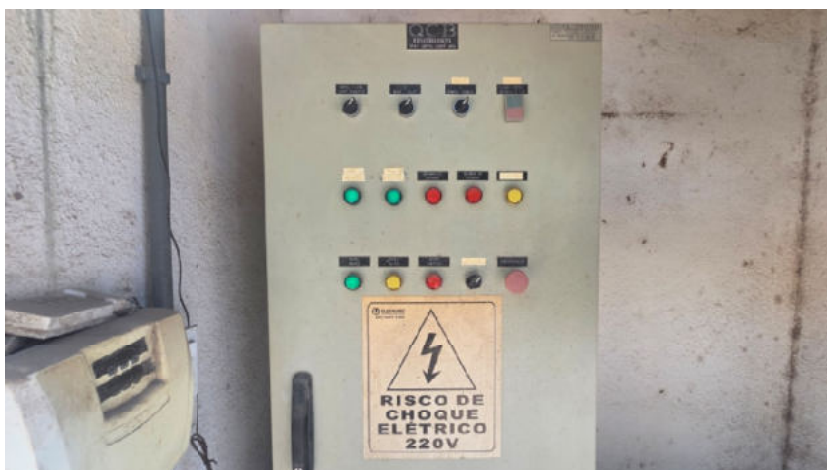
- O painel da elevatória está localizado em um abrigo de alvenaria bem conservado e de acesso restrito, possui sinalização de risco e inversor de frequência, e conta com boa iluminação natural e artificial (fotos 8 e 9);
- Os equipamentos elétricos estão protegidos e em bom estado de conservação (foto 9);

Foto 8 – Painel da EEEB no abrigo

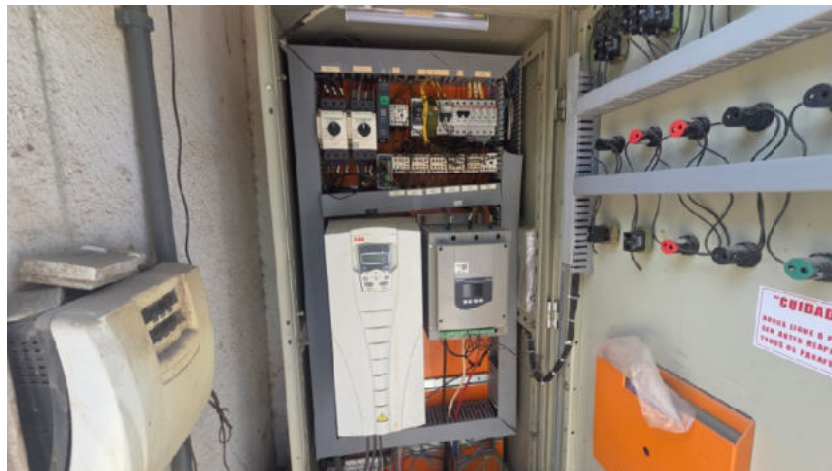
Foto 9 – Paineleletrico da EEEB

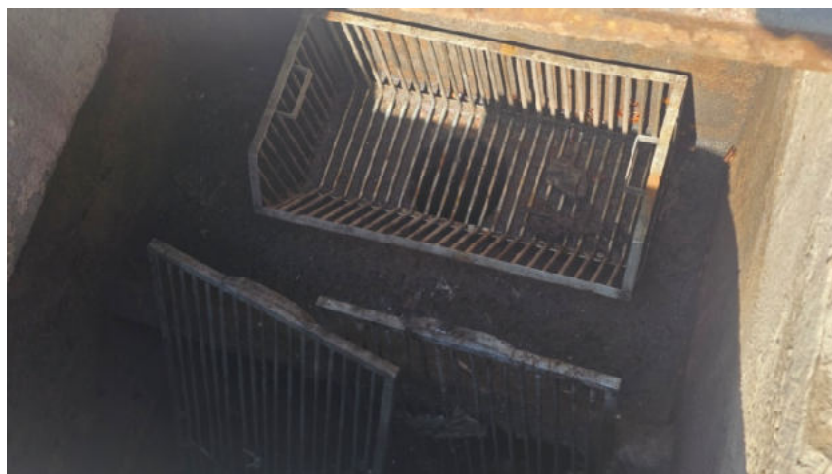
- A EEEB é operada de forma automatizada e a Concessionária consegue atuar via CCO;
- No momento da fiscalização a EEEB estava operando;
- A EEEB não é provida de gerador porém conta com ponto de entrada para energia elétrica;
- No poço de chegada do esgoto existe gradeamento para remoção de sólidos que precisa ser melhor posicionado (foto 10);

Foto 10 – Poço de chegada do esgoto com gradeamento para remoção dos sólidos

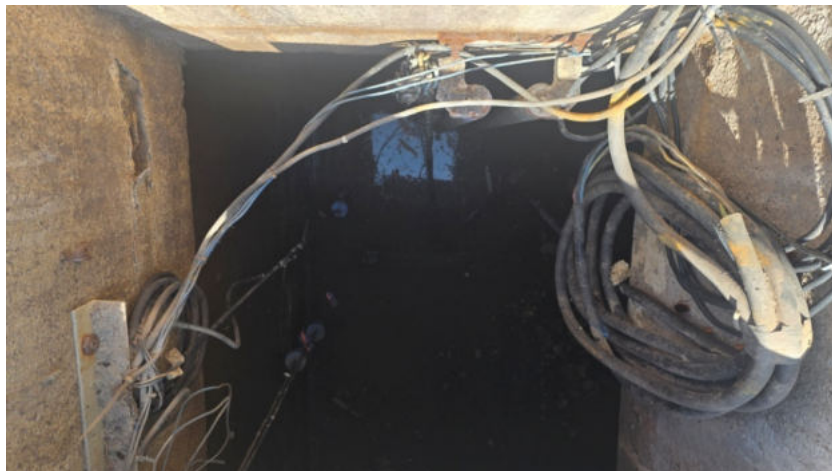
Foto 11 – Poço de sucção onde estão instalados os conjuntos motobombas submersos

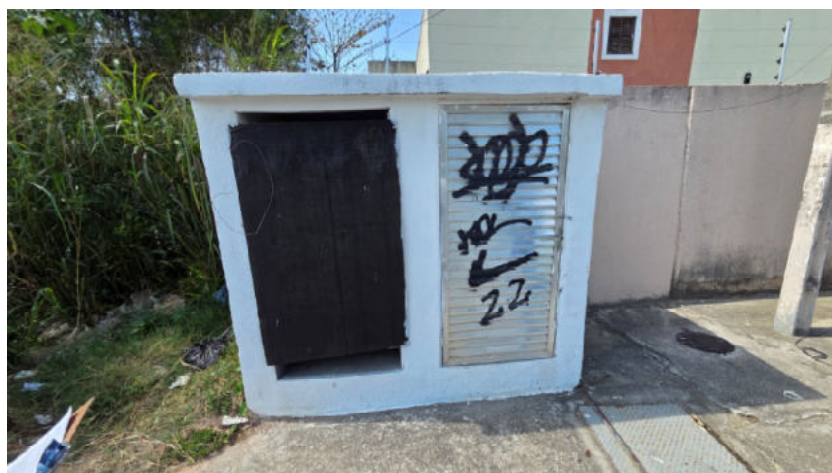
- A EEEB está não está devidamente identificada (foto 12);

Foto 22 – Falta de identificação da EEEB

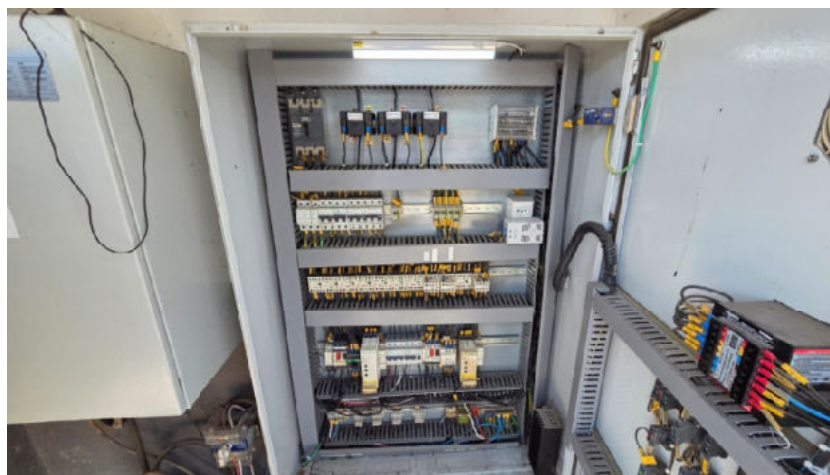
- Os equipamentos elétricos estão em bom estado de conservação (foto 14);

Foto 14 – Pannel da EEEB no abrigo

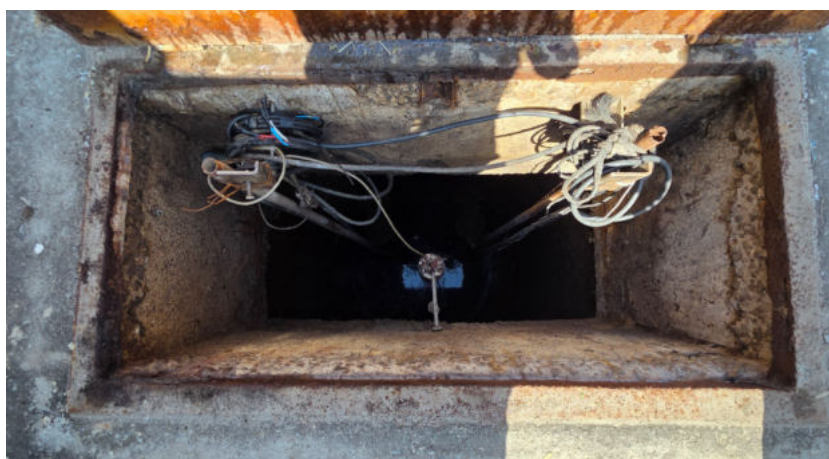
Foto 16 – Poço de sucção onde estão instalados os conjuntos motobombas submersos

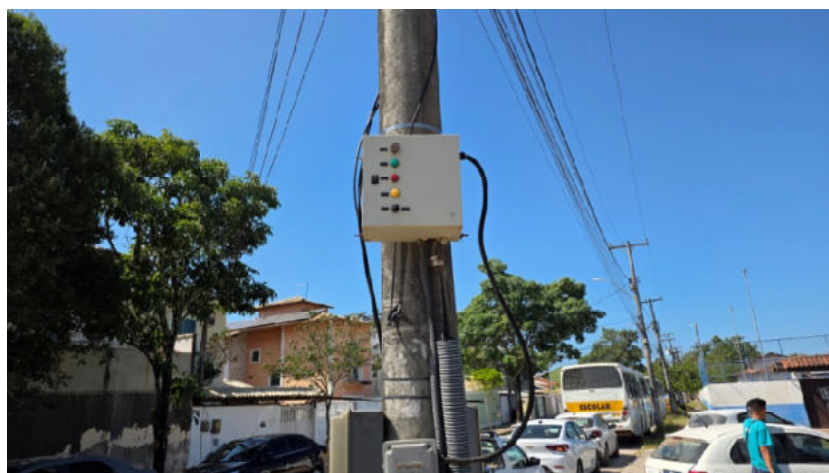
Foto 18 – Painel elétrico do poço de visita sem sinalização de risco

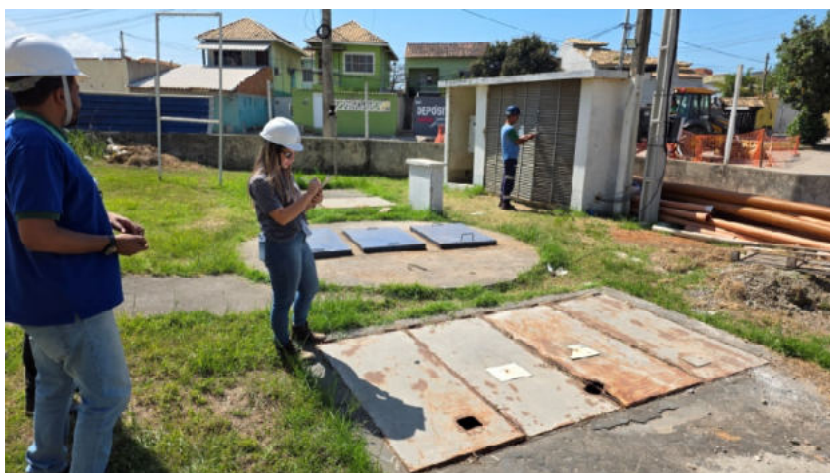
- A EEEB possuía placa de identificação mas não estava posicionada de maneira correta (foto 19);

Foto 39 – Localização da EEEB

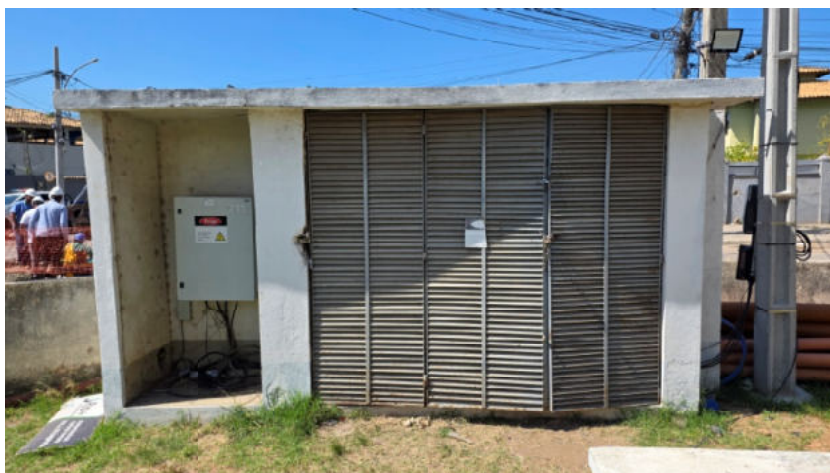
- O painel da elevatória está localizado em um abrigo de alvenaria bem conservado e de acesso restrito, possui sinalização de risco e inversor de frequência, e conta com boa iluminação natural e artificial (fotos 20 e 21);
- Os equipamentos elétricos estão protegidos e em bom estado de conservação (foto 21);

Foto 20 – Abrigo da EEEB

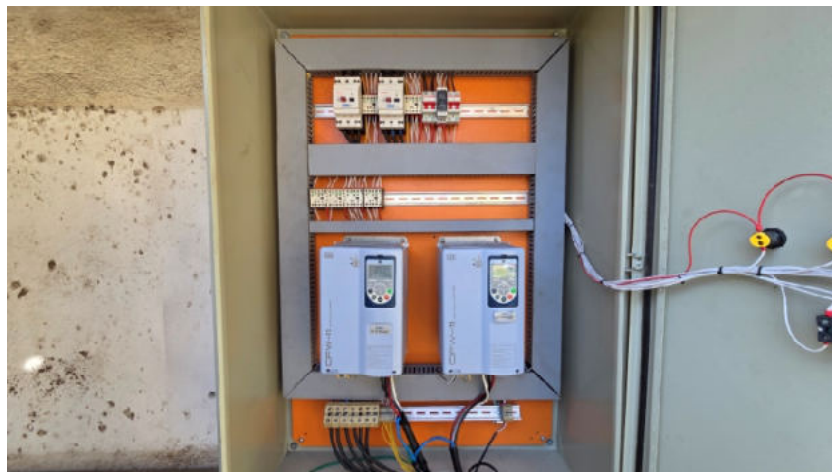
Foto 21 – Painel elétrico da EEEB

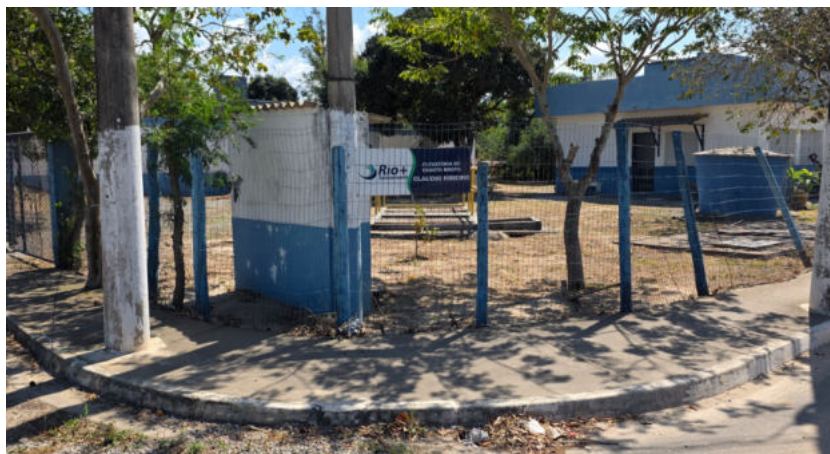
- A EEEB está devidamente identificada (foto 28);

Foto 28 – Identificação da EEEB

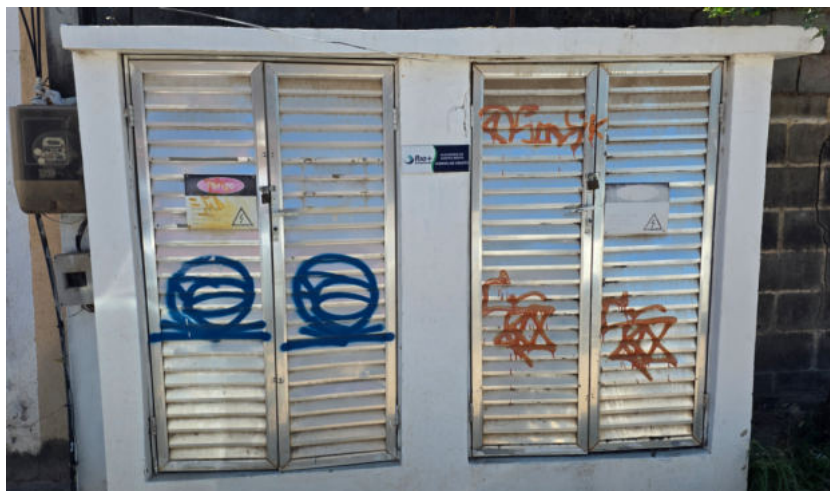
- A EEEB está devidamente identificada (foto 32);

Foto 32 – Identificação da EEEB

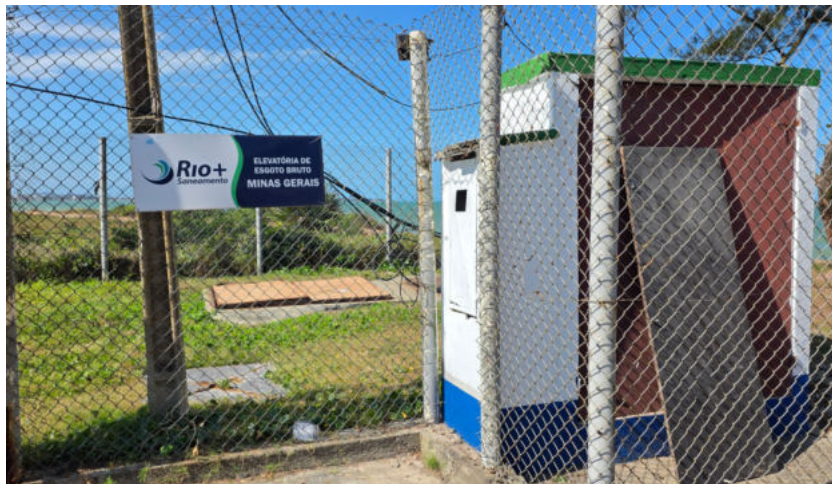
- A EEEB está devidamente identificada (foto 40);

Foto 40 – Identificação da EEEB

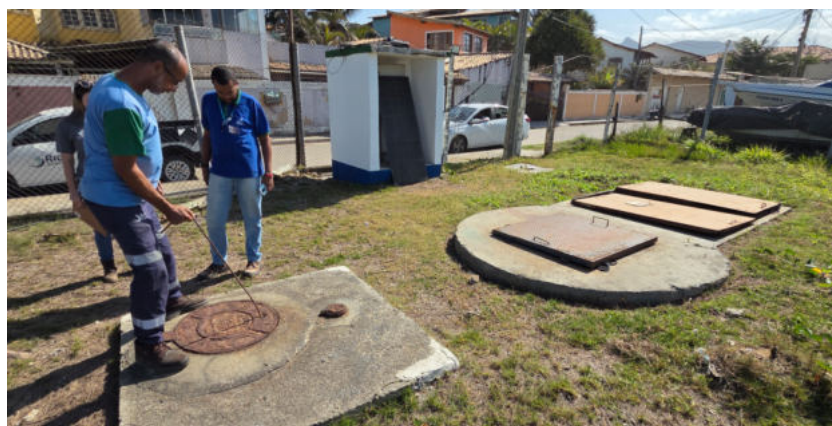
- Não existe extravasor no poço de entrada;
- A caixa receptora está adequadamente coberta com tampas em bom estado de conservação (foto 43);

Foto 43 – Caixa receptora

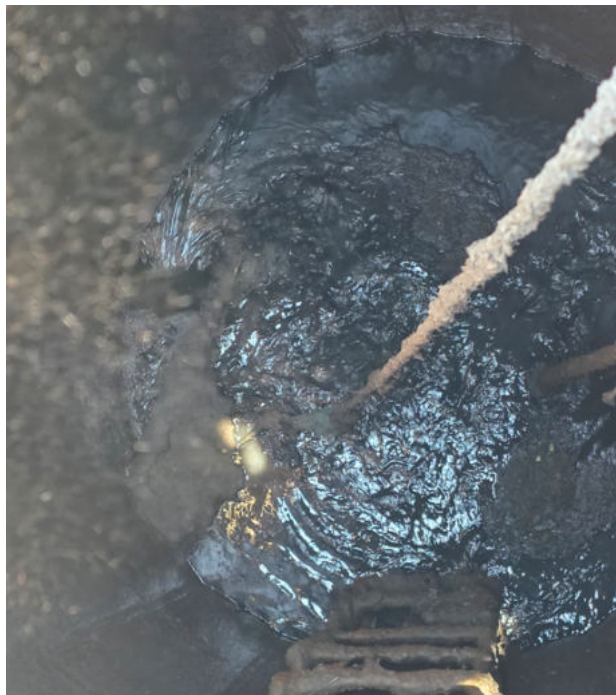
- A EEEB é operada de forma automatizada e a Concessionária consegue atuar via CCO;
- No momento da fiscalização a EEEB estava operando;
- A EEEB não é provida de gerador porém conta com ponto de entrada para energia elétrica;
- No poço de chegada do esgoto não existe gradeamento para remoção de sólidos (foto 48);

Foto 48 – Poço da chegada do esgoto sem gradeamento para remoção dos sólidos

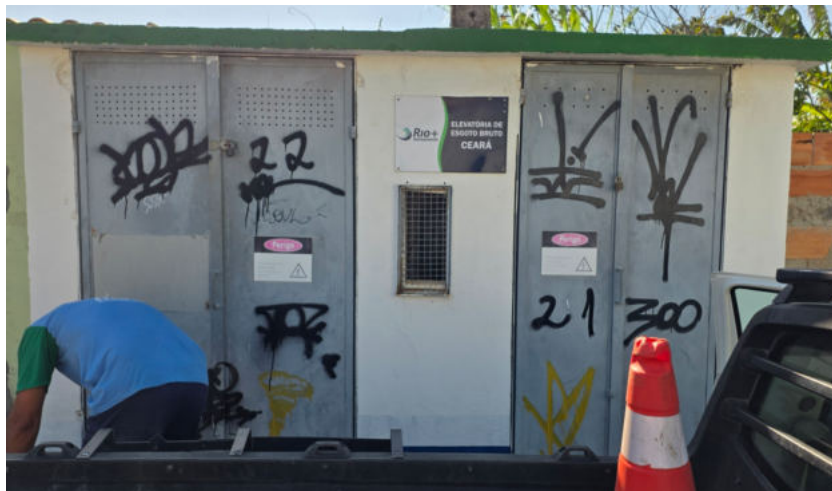
- A EEEB está devidamente identificada (foto 49);

Foto 49 – Identificação da EEEB

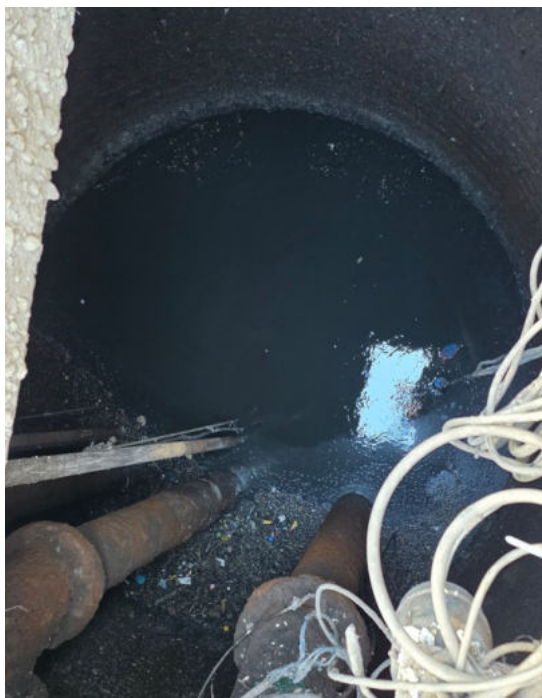
Foto 52 – Poço de sucção onde estão instalados os conjuntos motobombas submersos

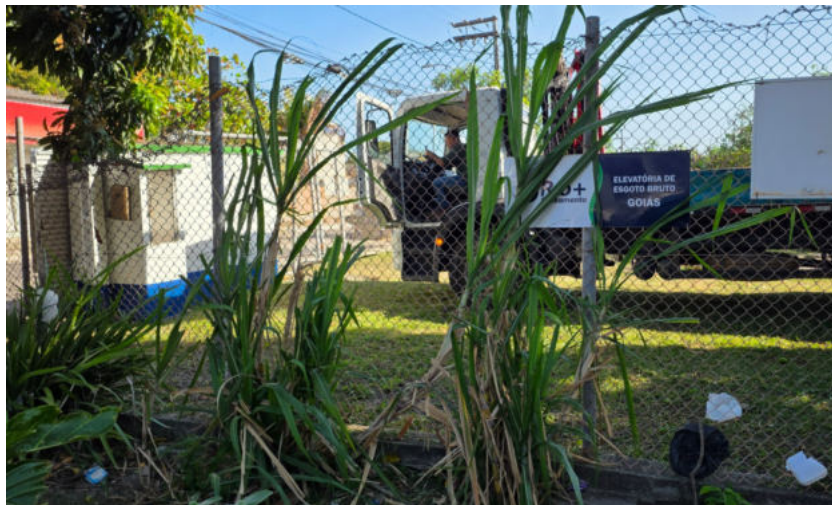
- A EEEB está devidamente identificada (foto 53);

Foto 53 – Identificação da EEEB

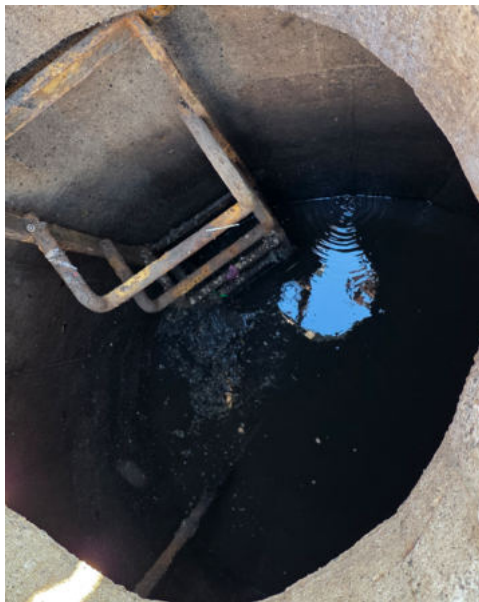
- A EEEB não é provida de gerador porém conta com ponto de entrada para energia elétrica;
- No poço de chegada do esgoto não existe gradeamento para remoção de sólidos (foto 55);

Foto 55 – Poço da chegada do esgoto sem gradeamento para remoção dos sólidos

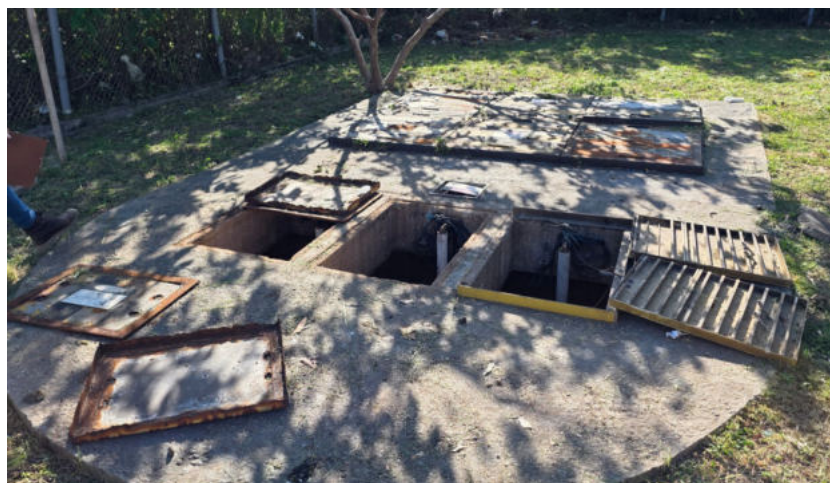
- Existe extravasor no poço de entrada para a rede pluvial;
- A caixa receptora estava coberta com tampas em mau estado de conservação (foto 56);

Foto 56 – Caixa receptora

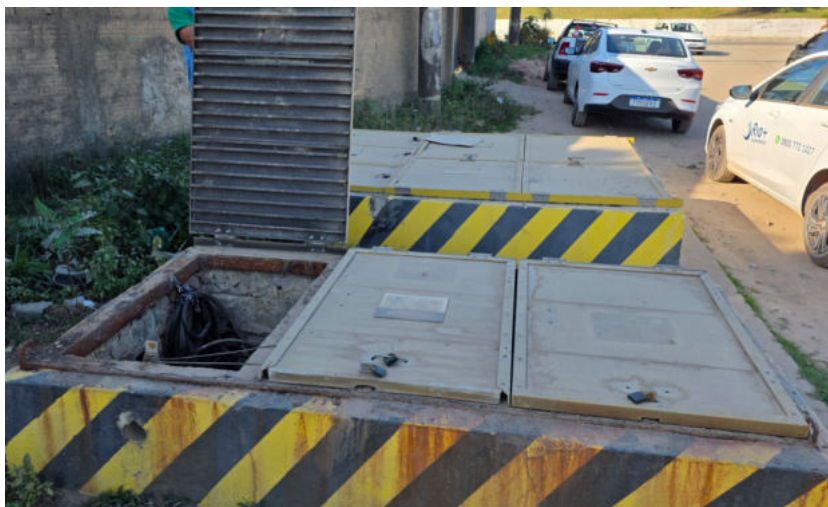
- A EEEB é operada de forma automatizada e a Concessionária consegue atuar via CCO;
- No momento da fiscalização a EEEB estava operando;
- A EEEB não é provida de gerador porém conta com ponto de entrada para energia elétrica;
- No poço de chegada do esgoto não existe gradeamento para remoção de sólidos;
- Existe extravasor no poço de entrada para o Canal dos Medeiros;
- A caixa receptora está adequadamente coberta com tampas em bom estado de conservação; (foto 59);

Foto 59 – Caixa receptora

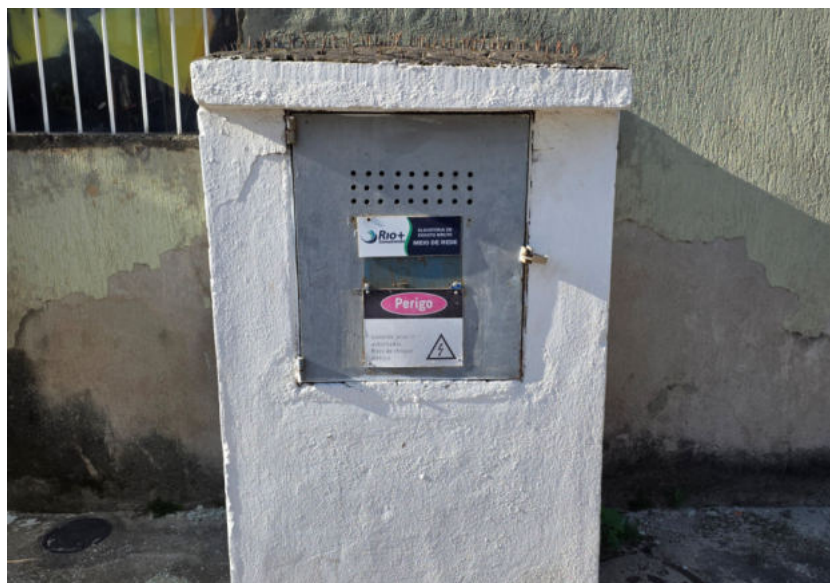
- A EEEB está devidamente identificada (foto 60);

Foto 60 – Identificação da EEEB

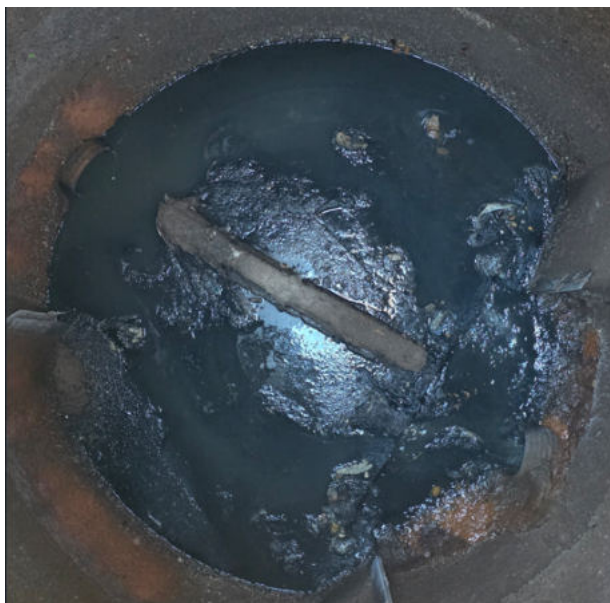
- A EEEB é operada de forma automatizada e a Concessionária consegue atuar via CCO;
- No momento da fiscalização a EEEB estava operando;
- A EEEB não é provida de gerador porém conta com ponto de entrada para energia elétrica;
- No poço de chegada do esgoto não existe gradeamento para remoção de sólidos (foto 63);

Foto 63 – Poço da chegada do esgoto sem gradeamento para remoção dos sólidos

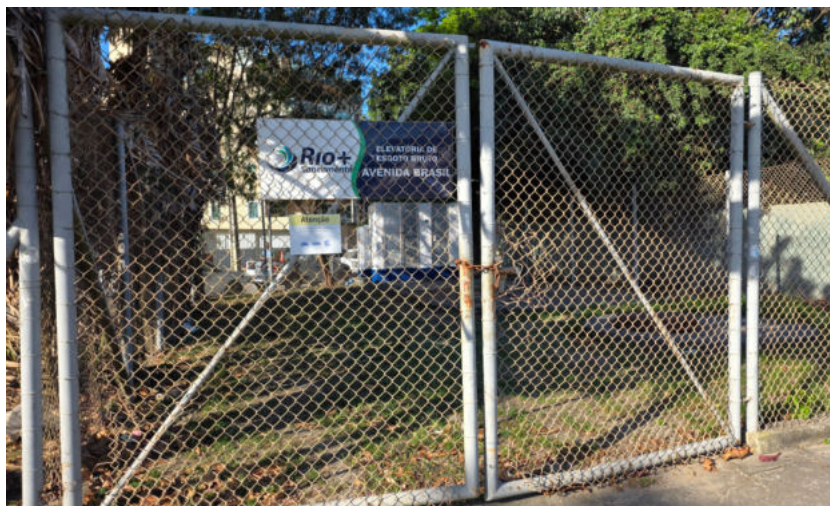
- A EEEB está devidamente identificada (foto 65);

Foto 65 – Identificação da EEEB

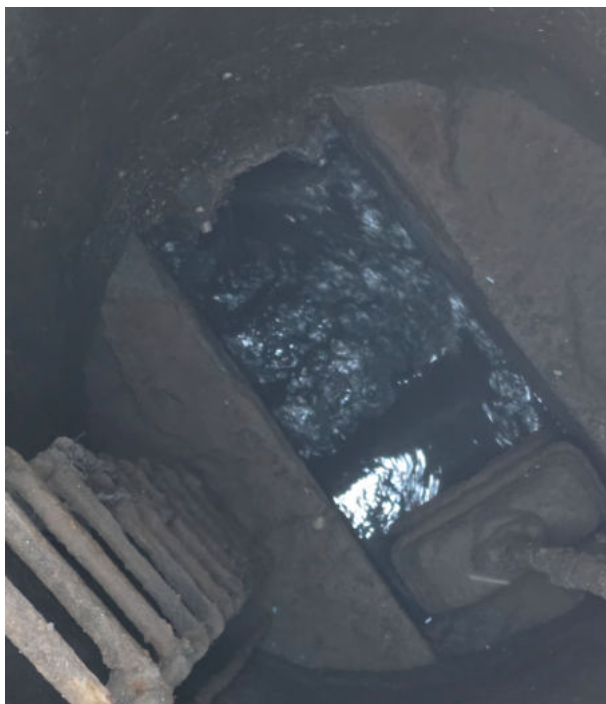
- A EEEB é operada de forma automatizada e a Concessionária consegue atuar via CCO;
- No momento da fiscalização a EEEB estava operando;
- A EEEB não é provida de gerador porém conta com ponto de entrada para energia elétrica;
- No poço de chegada do esgoto não existe gradeamento para remoção de sólidos (foto 68);

Foto 68 – Poço da chegada do esgoto sem gradeamento para remoção dos sólidos

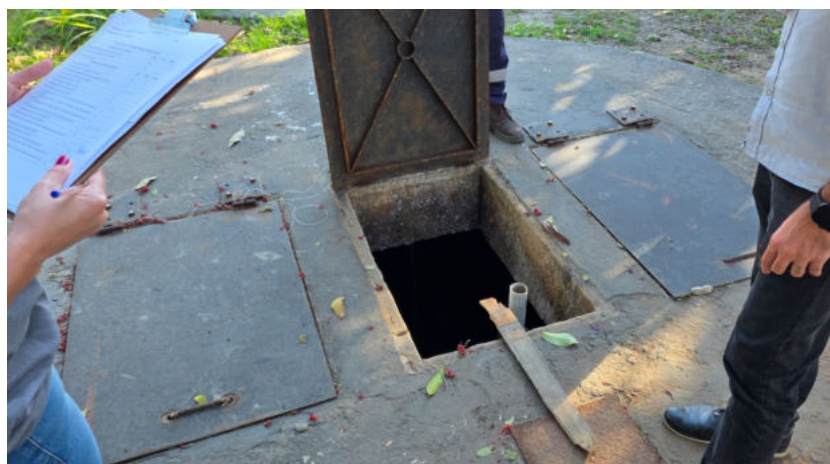
- Existe extravasor no poço de entrada para o Canal de Medeiros;
- A caixa receptora está adequadamente coberta com tampas em bom estado de conservação; (foto 69);

Foto 69 – Caixa Receptora

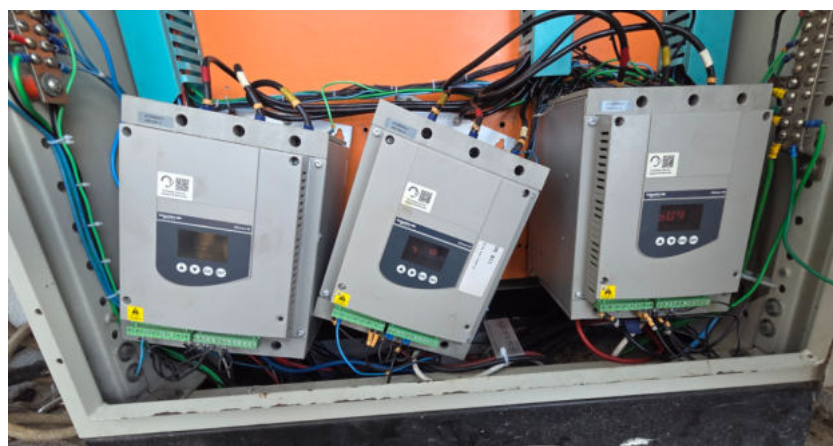
- O painel da elevatória está localizado em um abrigo de alvenaria bem conservado e de acesso restrito, possui sinalização de risco, possui inversor de frequência e conta com boa iluminação natural e artificial (fotos 71 e 72);
- Os equipamentos elétricos estão protegidos e em bom estado de conservação (foto 72);

Foto 72 – Pannel elétrico da EEEB

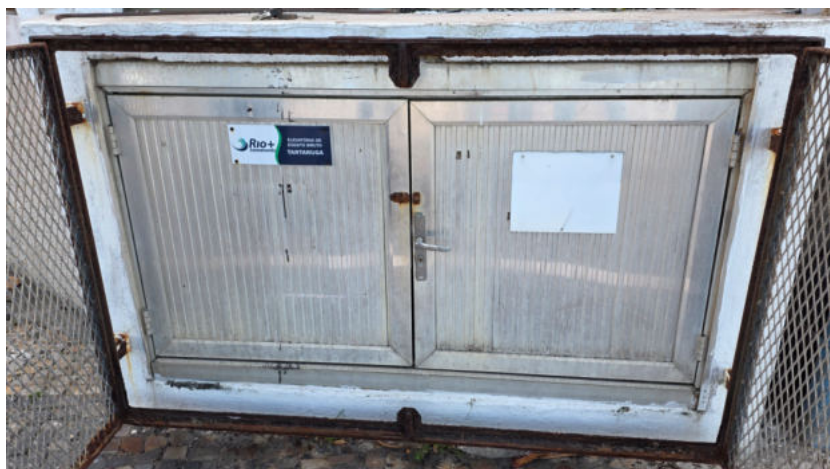
- A EEEB está devidamente identificada (foto 74);

Foto 74 – Identificação da EEEB

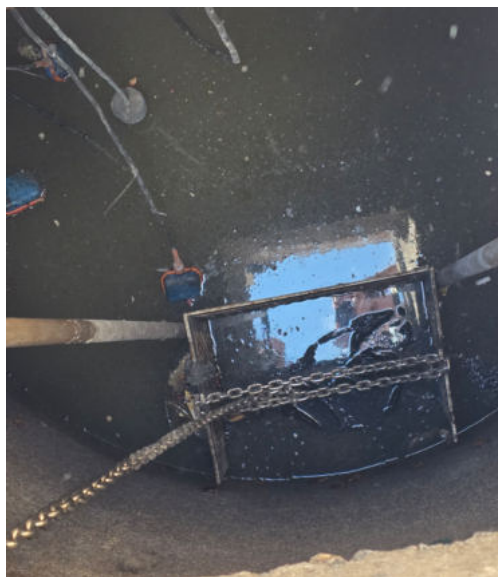
- A EEEB é operada de forma automatizada e a Concessionária consegue atuar via CCO;
- No momento da fiscalização a EEEB estava operando;
- A EEEB não é provida de gerador porém conta com ponto de entrada para energia elétrica;
- No poço de chegada do esgoto existe gradeamento para remoção de sólidos (foto 77);

Foto 77 – Poço da chegada do esgoto com gradeamento para remoção dos sólidos

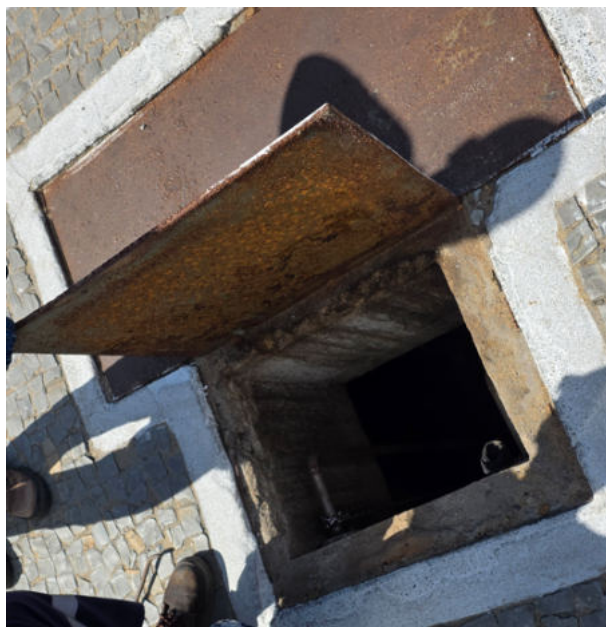
- Não existe extravasor no poço de entrada;
- A caixa receptora está adequadamente coberta com tampas em bom estado de conservação; (foto 78);

Foto 78 – Caixa Receptora

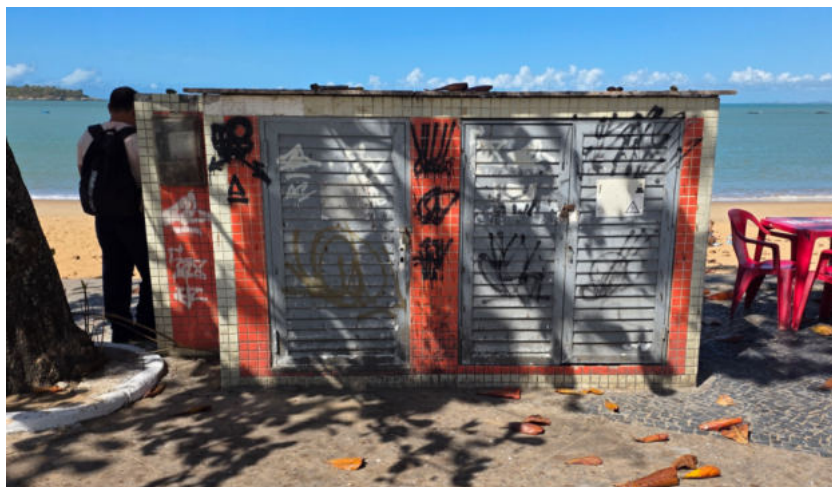
- A EEEB não está devidamente identificada (foto 79);

Foto 79 – Falta de identificação da EEEB

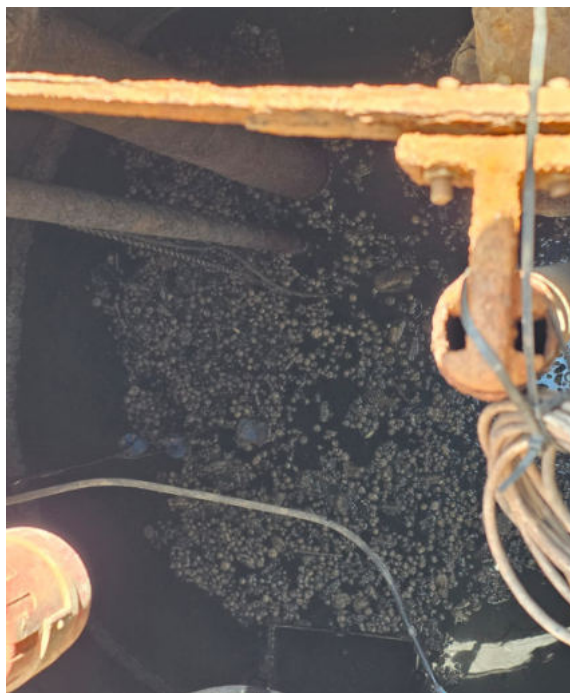
Foto 85 – Poço de sucção onde estão instalados os conjuntos motobombas submersos

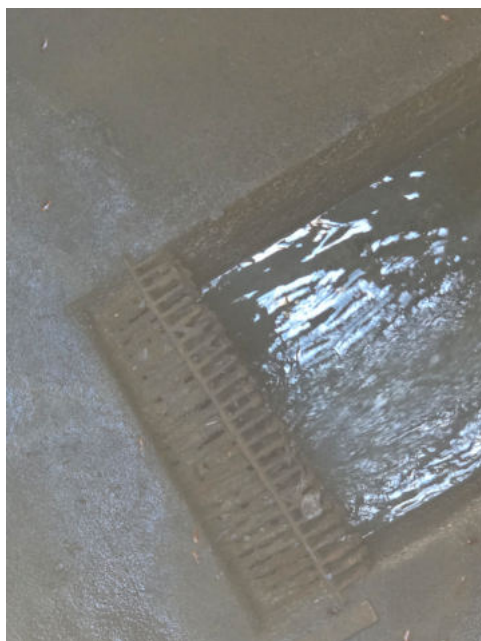
- A EEEB é operada de forma automatizada e a Concessionária consegue atuar via CCO;
- No momento da fiscalização a EEEB estava operando;
- A EEEB não é provida de gerador porém conta com ponto de entrada para energia elétrica;
- No poço de chegada do esgoto existe gradeamento para remoção de sólidos (foto 89);
- Não existe extravasor no poço de entrada;
- A caixa receptora está adequadamente coberta com tampas em bom estado de conservação;

Foto 89 – Poço da chegada do esgoto com gradeamento para remoção dos sólidos

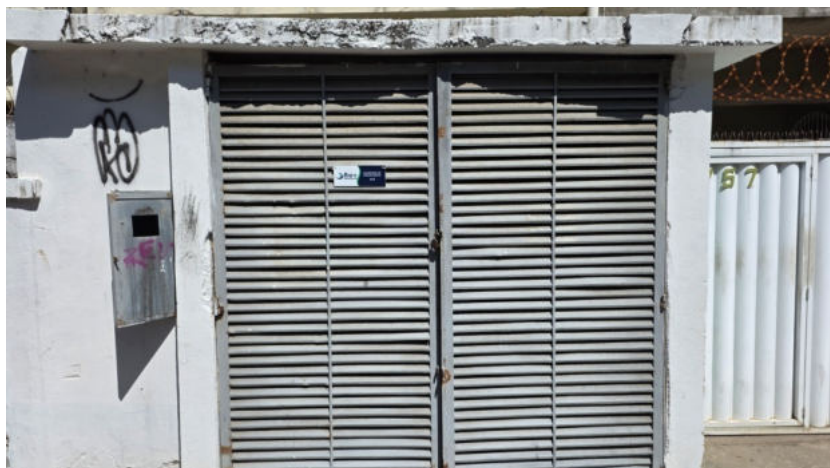
- A EEEB está devidamente identificada (foto 90);

Foto 90 – Identificação da EEEB

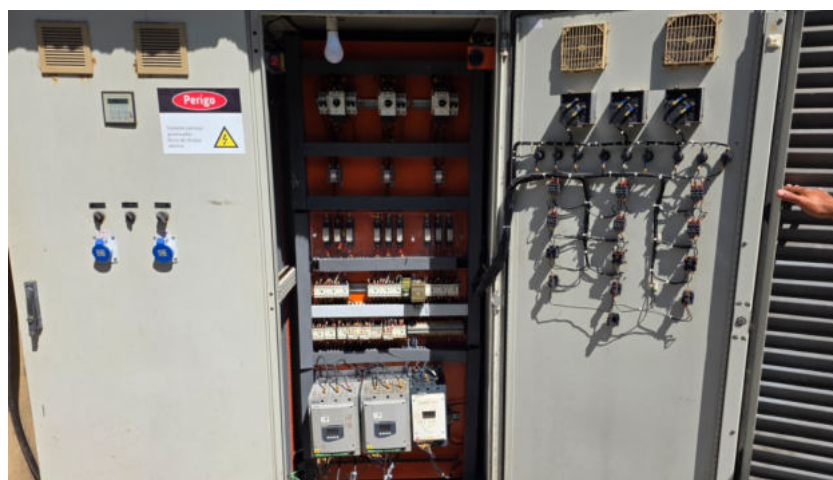
- O painel da elevatória está localizado em um abrigo de alvenaria bem conservado e de acesso restrito, possui sinalização de risco e inversor de frequência, e conta com boa iluminação natural e artificial (fotos 91 e 92);
- Os equipamentos elétricos estão protegidos e em bom estado de conservação (foto 92);

Foto 92 – Painel elétrico da EEEB

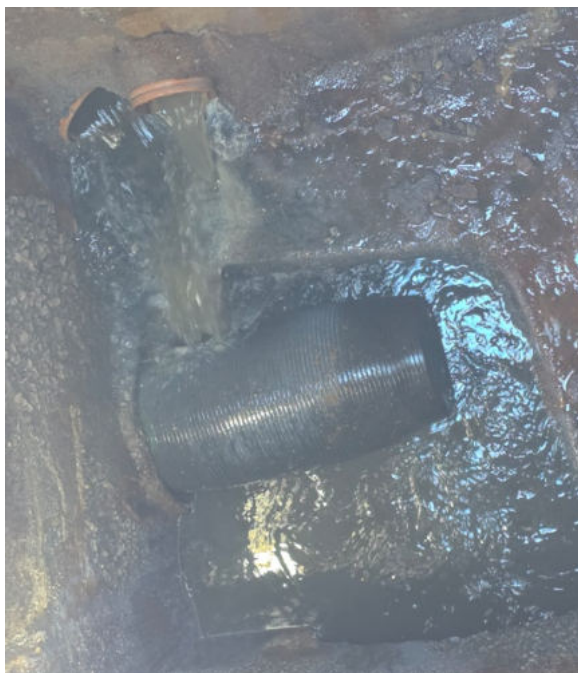
- A EEEB é operada de forma automatizada e a Concessionária consegue atuar via CCO;
- No momento da fiscalização a EEEB estava operando;
- A EEEB não é provida de gerador porém conta com ponto de entrada para energia elétrica;
- No poço de chegada do esgoto não existe gradeamento para remoção de sólidos (foto 93);
- Não existe extravasor no poço de entrada;
- A caixa receptora está adequadamente coberta com tampas em bom estado de conservação (foto 94);

Foto 93 – Poço da chegada do esgoto sem gradeamento para remoção dos sólidos

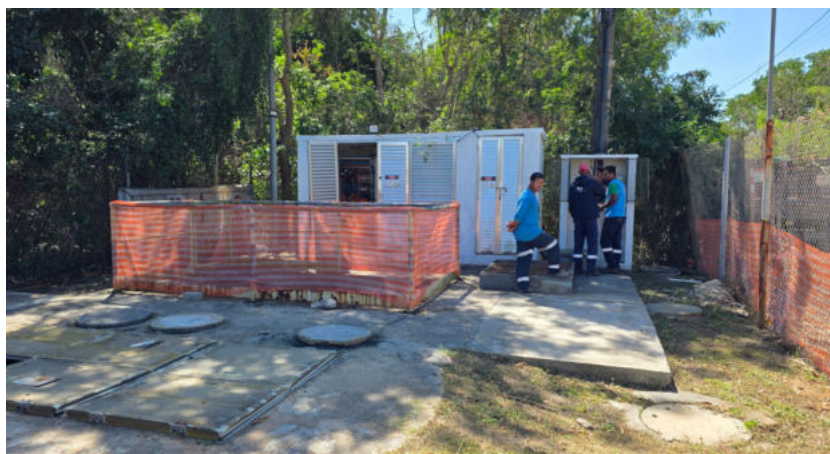
- A EEEB não estava devidamente identificada (foto 95);

Foto 95 – Unidade EEEB Santa Ana

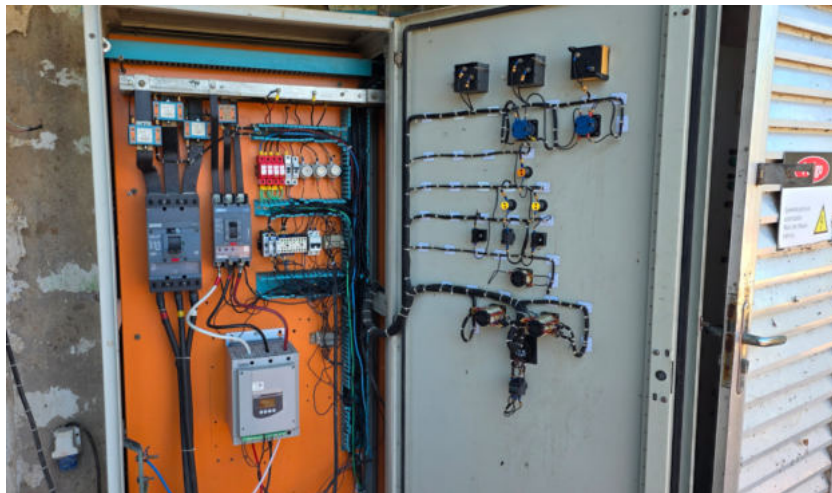
- O painel da elevatória está localizado em um abrigo de alvenaria bem conservado e de acesso restrito, possui sinalização de risco e inversor de frequência, e conta com boa iluminação natural e artificial;
- Os equipamentos elétricos estão protegidos e em bom estado de conservação (foto 96);

Foto 96 – Painel elétrico da EEEB no abrigo

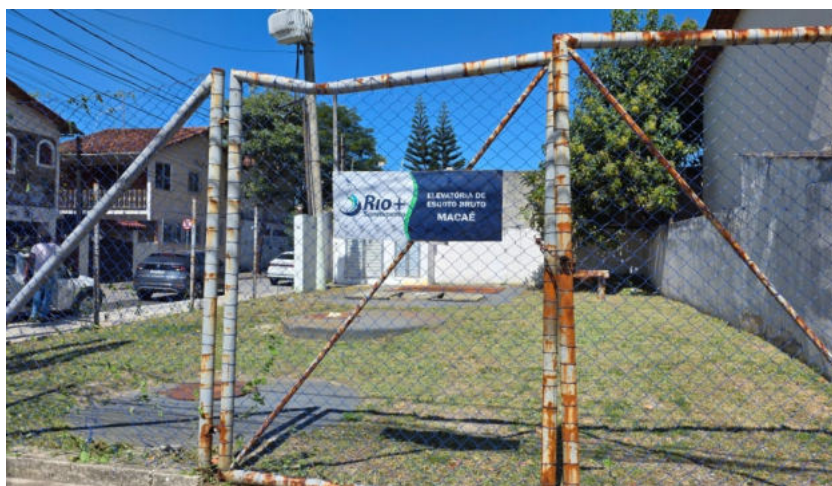
- A EEEB está devidamente identificada (foto 99);

Foto 99 – Identificação da EEEB

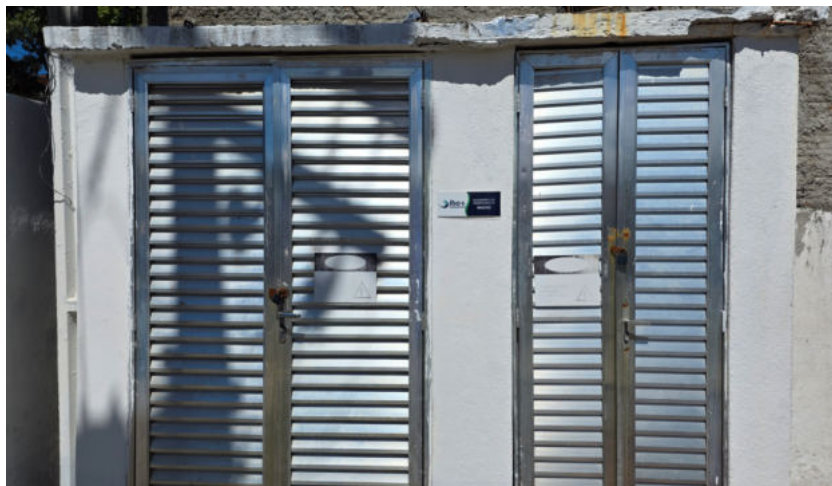
- O painel da elevatória está localizado em um abrigo de alvenaria bem conservado e de acesso restrito, possui sinalização de risco e inversor de frequência, e conta com boa iluminação natural e artificial (fotos 100 e 101);
- Os equipamentos elétricos estão protegidos e em bom estado de conservação (foto 102);

Foto 100 – Abrigo do painel da EEEB

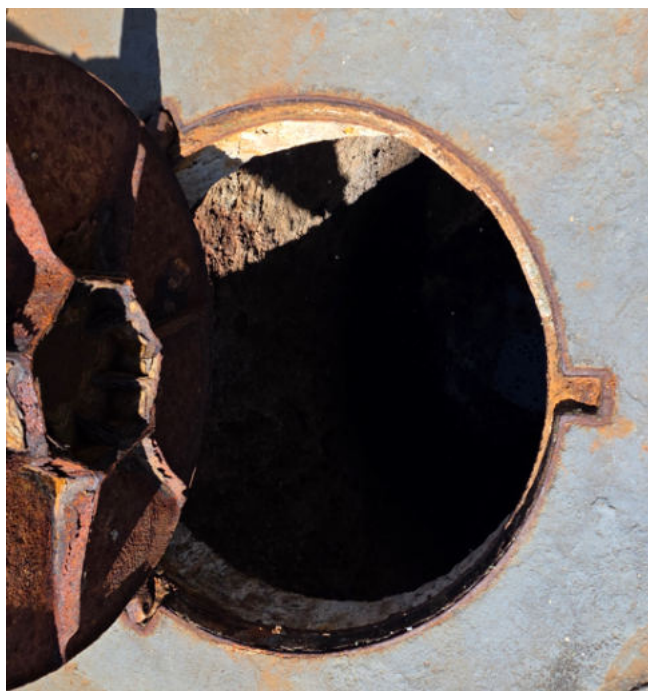
- A EEEB é operada de forma automatizada e a Concessionária consegue atuar via CCO;
- No momento da fiscalização a EEEB estava operando;
- A EEEB não é provida de gerador porém conta com ponto de entrada para energia elétrica;
- No poço de chegada do esgoto não existe gradeamento para remoção de sólidos (foto 103);
- Existe extravasor no poço de entrada;
- A caixa receptora está coberta com tampas em mau estado de conservação (foto 104);

Foto 103 – Poço da chegada do esgoto sem gradeamento para remoção dos sólidos

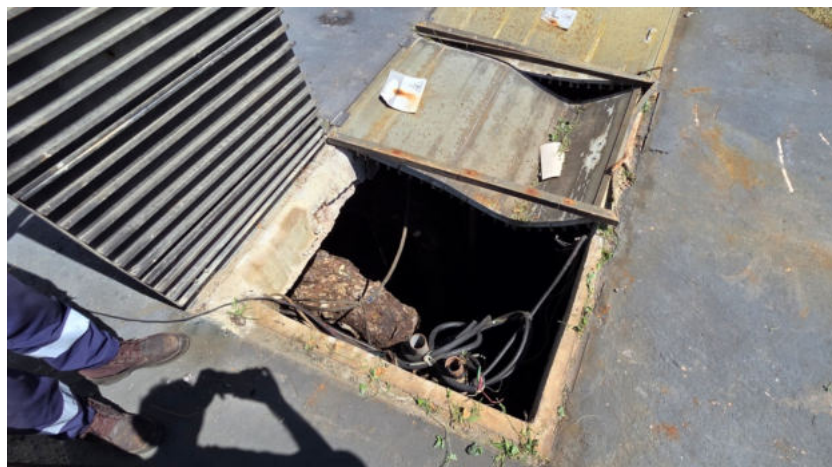
Foto 104 – Caixa receptora

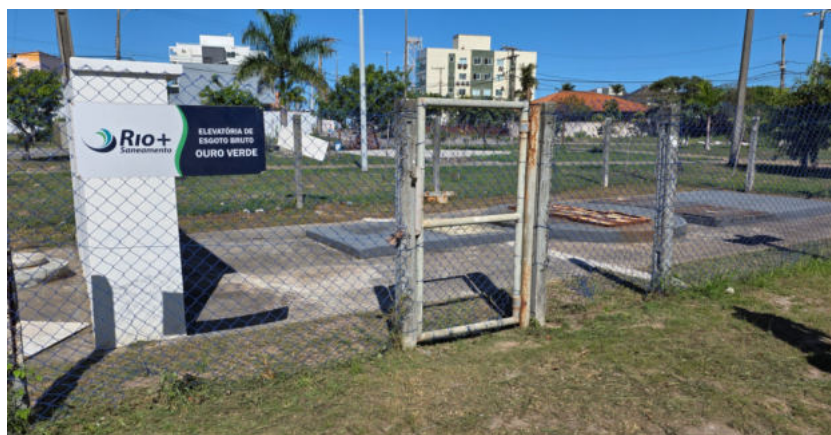
- A EEEB está devidamente identificada (foto 105);

Foto 105 – Identificação da EEEB

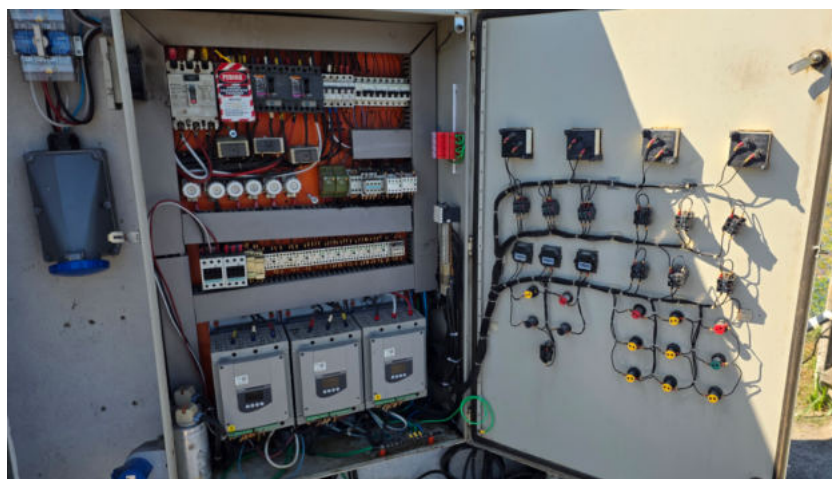
- Os equipamentos elétricos estão protegidos e em bom estado de conservação (foto 107);

Foto 107 – Painel elétrico da EEEB

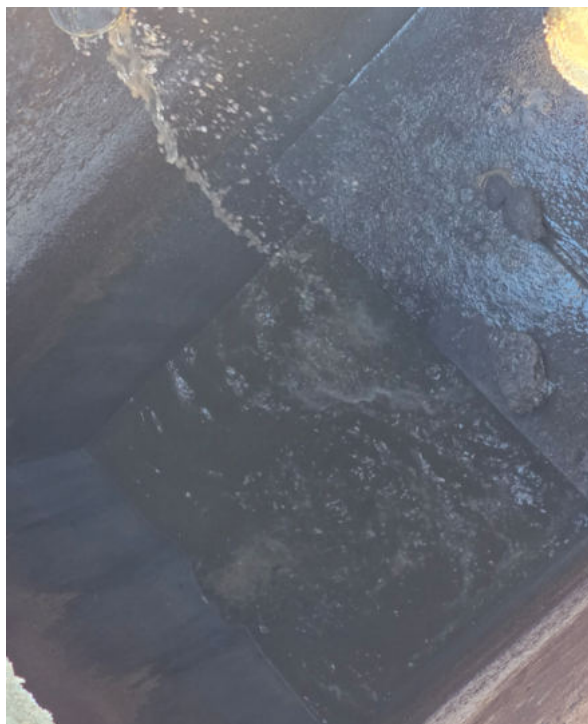
- A EEEB é operada de forma automatizada e a Concessionária consegue atuar via CCO;
- No momento da fiscalização a EEEB estava operando;
- A EEEB não é provida de gerador porém conta com ponto de entrada para energia elétrica;
- No poço de chegada do esgoto não existe gradeamento para remoção de sólidos (foto 108);
- Não existe extravasor no poço de entrada;

Foto 108 – Poço da chegada do esgoto sem gradeamento para remoção dos sólidos

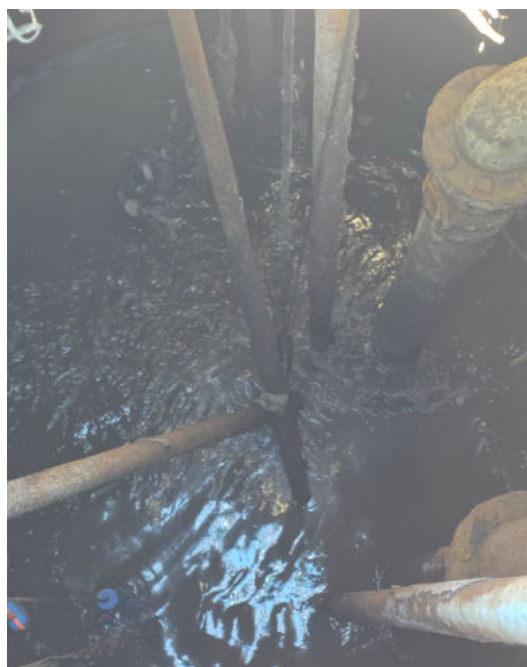
Foto 109 – Poço de sucção onde estão instalados os conjuntos motobombas submersos

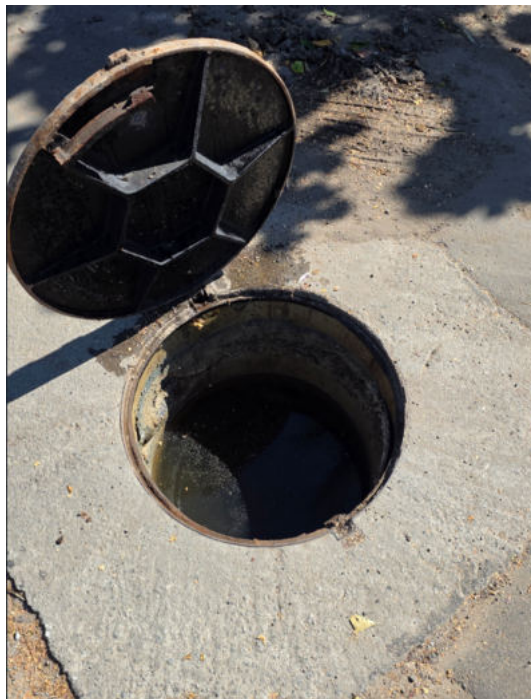
O poço interceptor intermediário localizado na Rua Ernani Coutinho da Costa esquina com Rua Prefeito Wilson de Barros Pereira, tem como função transportar o esgoto da EEEB Ouro Verde e EEEB 4.2 por gravidade por uma rede de 600 mm para a ETE.

Foto 110 – Poço de visita interceptor
