## **RELATÓRIO DE FISCALIZAÇÃO AGENERSA/CASAN Nº 295/2025**

| <b>UNIDADE/OBRA FISCALIZADA</b> | Estações Elevatórias de Esgoto Bruto | | |
| <b>ENDEREÇO DA UNIDADE/OBRA FISCALIZADA</b> | Rio das Ostras - RJ | | |
| <b>OBJETIVO DA FISCALIZAÇÃO</b> | Verificar as condições de operação e manutenção da unidade | | |

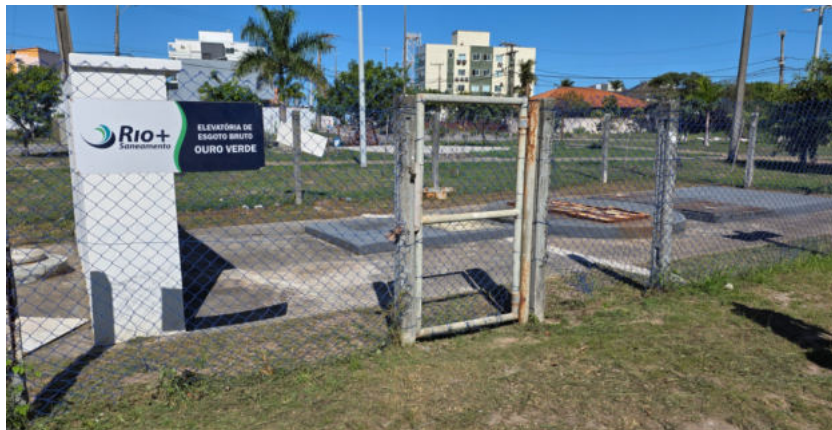
- A EEEB está devidamente identificada (foto 105);

Foto 105 – Identificação da EEEB

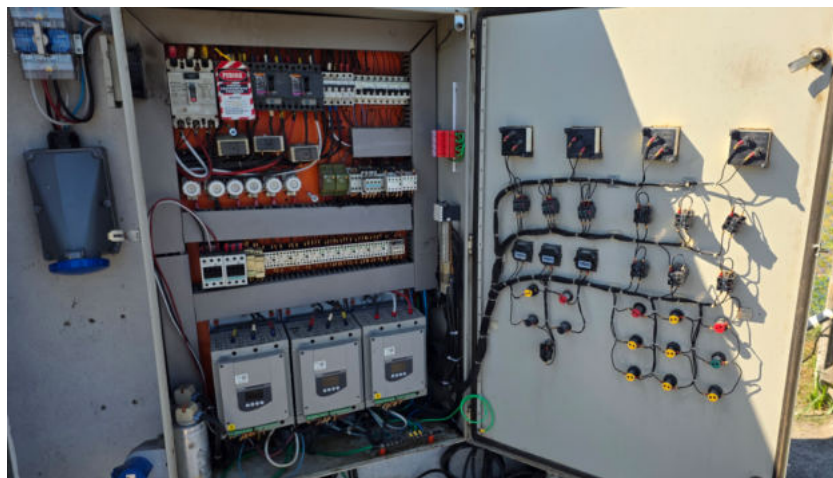
- O painel da elevatória está localizado em um abrigo de alvenaria bem conservado e de acesso restrito, possui sinalização de risco e inversor de frequência, e conta com boa iluminação natural e artificial (fotos 106 e 107);
- Os equipamentos elétricos estão protegidos e em bom estado de conservação (foto 107);

Foto 107 – Painelelétrico da EEEB

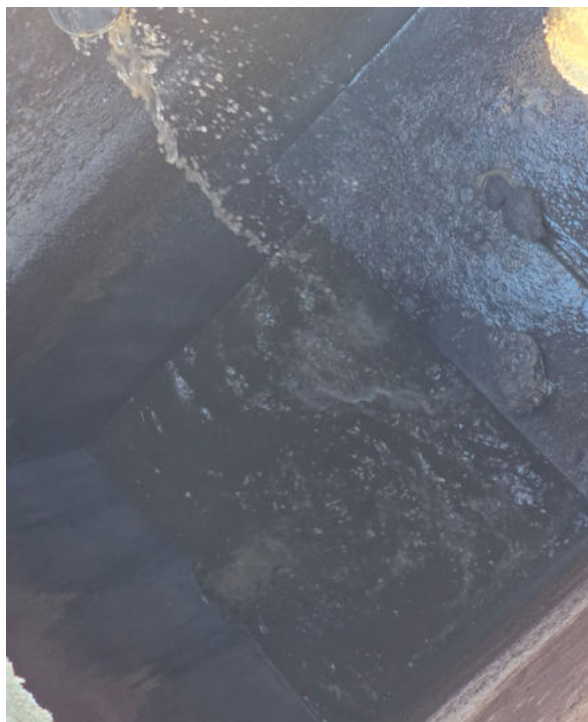
- A EEEB é operada de forma automatizada e a Concessionária consegue atuar via CCO;
- No momento da fiscalização a EEEB estava operando;
- A EEEB não é provida de gerador porém conta com ponto de entrada para energia elétrica;
- No poço de chegada do esgoto não existe gradeamento para remoção de sólidos (foto 108);
- Não existe extravasor no poço de entrada;
- A caixa receptora está coberta com tampas em mau estado de conservação;

Foto 108 – Poço da chegada do esgoto sem gradeamento para remoção dos sólidos

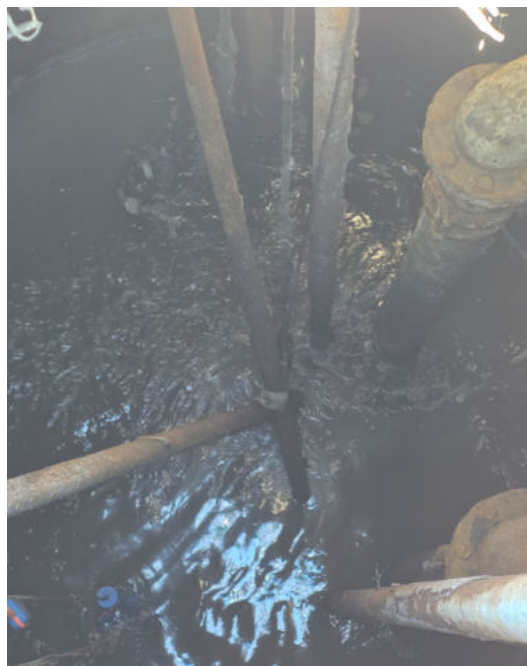
Foto 109 – Poço de sucção onde estão instalados os conjuntos motobombas submersos
