### RELATÓRIO DE FISCALIZAÇÃO AGENERSA/CASAN Nº 314/2024

| Concessionária | Rio Mais Saneamento | Bloco | 03 |
| Local Fiscalizado | EEAT Santa Luzia | | |
| Objetivo da Fiscalização | Verificar as condições de operação e manutenção do S.A.A. | | |

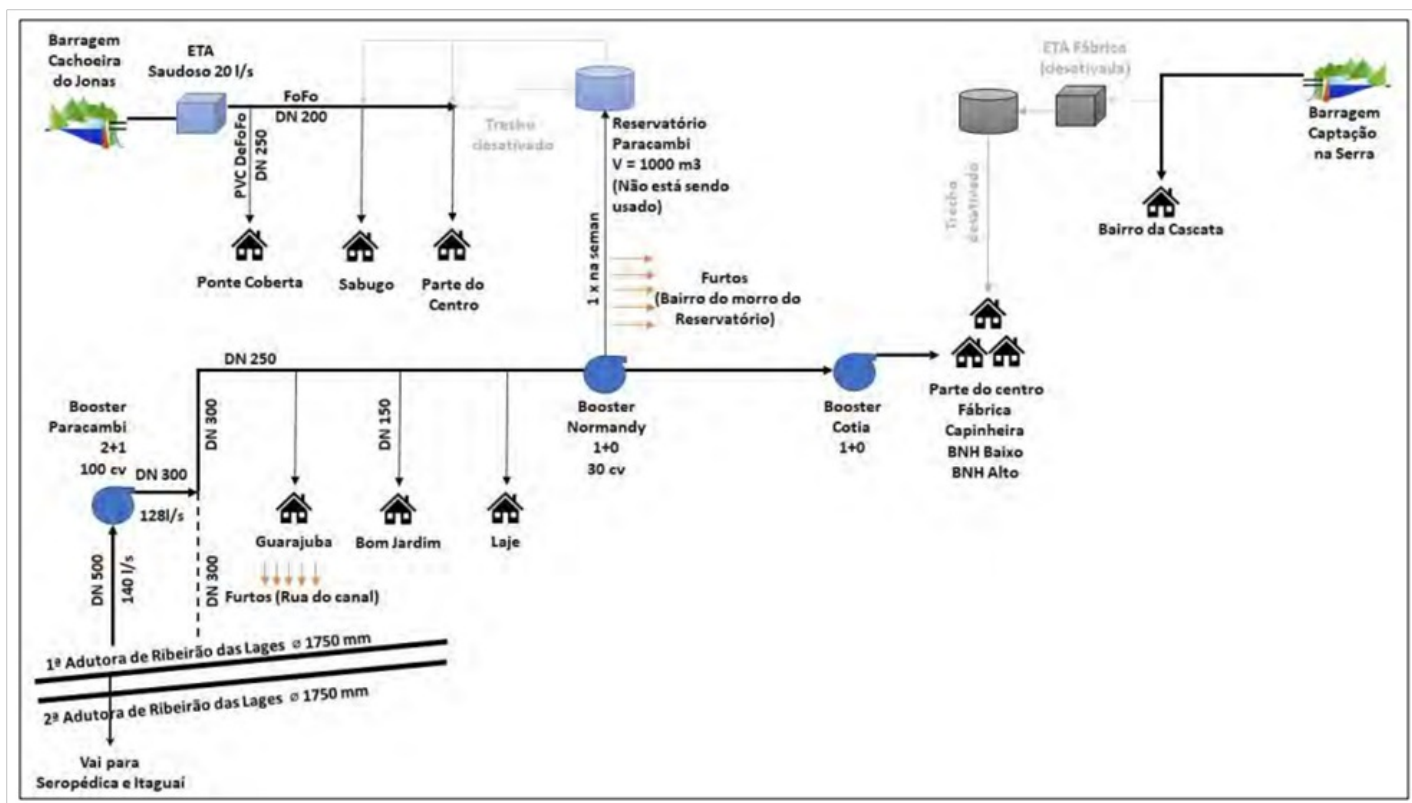
Figura 1

Abaixo o croquis esquemático do S.A.A. do município de Paracambi (figura 1). Em relação à Barragem Captação da Serra, informada na figura 1, a Concessionária não tem informações.
