Agência Reguladora de Energia e Saneamento Básico do Estado do Rio de Janeiro

## RELATÓRIO DE FISCALIZAÇÃO - RF/AGENERSA/CASAN Nº 355/2025

| <b>UNIDADE/OBRA FISCALIZADA</b> | Estação de Tratamento de Esgoto (ETE) Javary | | |
| <b>PERÍODO DE FISCALIZAÇÃO</b> | 28/08/2025 | | |

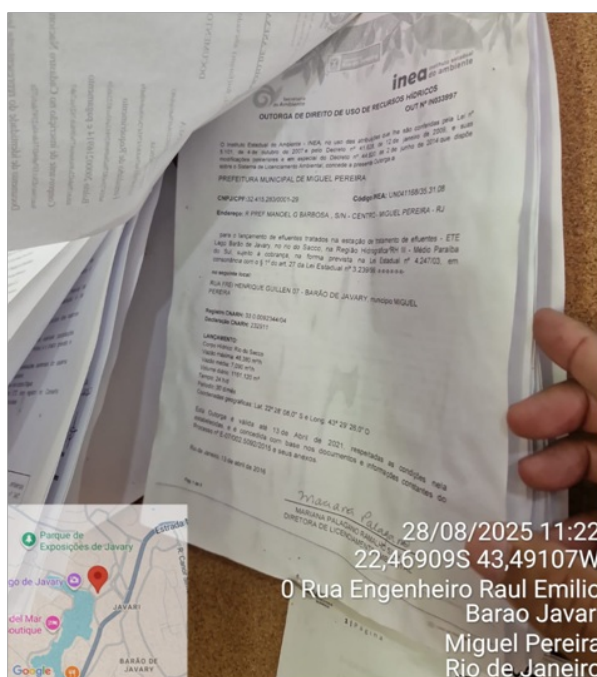
- a Outorga de Direito de uso de Recursos Hídricos e a Licença de Operação da ETE estão expostas no mural (foto 28 e 29);

Foto 28 – Outorga de Direito de uso de Recursos Hídricos

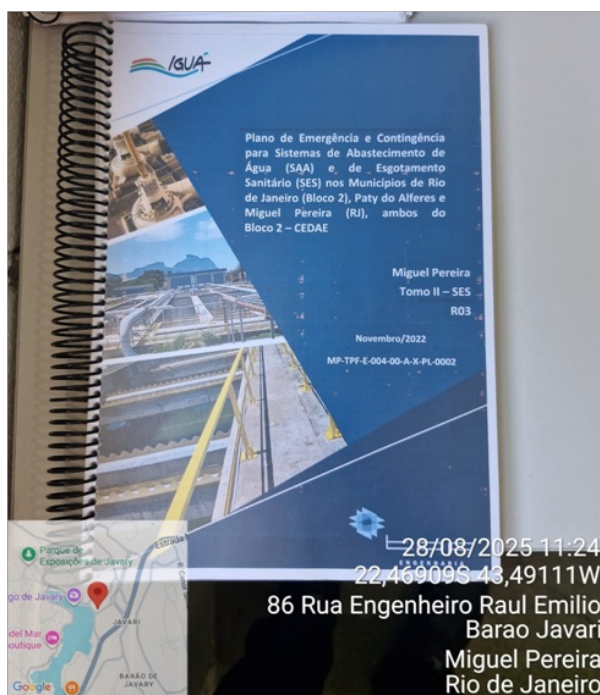
- também estão expostos no laboratório a Planilha de Análise de esgoto (parâmetros físico-químicos) e o Plano de Emergência e Contingência para Sistemas de Abastecimento de Água e de Esgotamento Sanitário (fotos 30 e 31);

Foto 31 – Plano de Emergência e Contingência para Sistemas de Abastecimento de Água e de Esgotamento Sanitário
