## RELATÓRIO DE FISCALIZAÇÃO

| 1 - RF AGENERSA/CASAN Nº 382/2025 | | RF - Emergencial ( ) Programado (P) À Distância ( ) | |
| 5 – Endereço da Fiscalização:<br><br>Rodovia BR 101 Km 163 – Fazenda Severina | 6 – Bairro:<br><br>Severina | 7 – Município:<br><br>Macaé | |
| 8 – OBJETIVO DA FISCALIZAÇÃO: Verificar as condições de operação e manutenção da unidade. | | | |

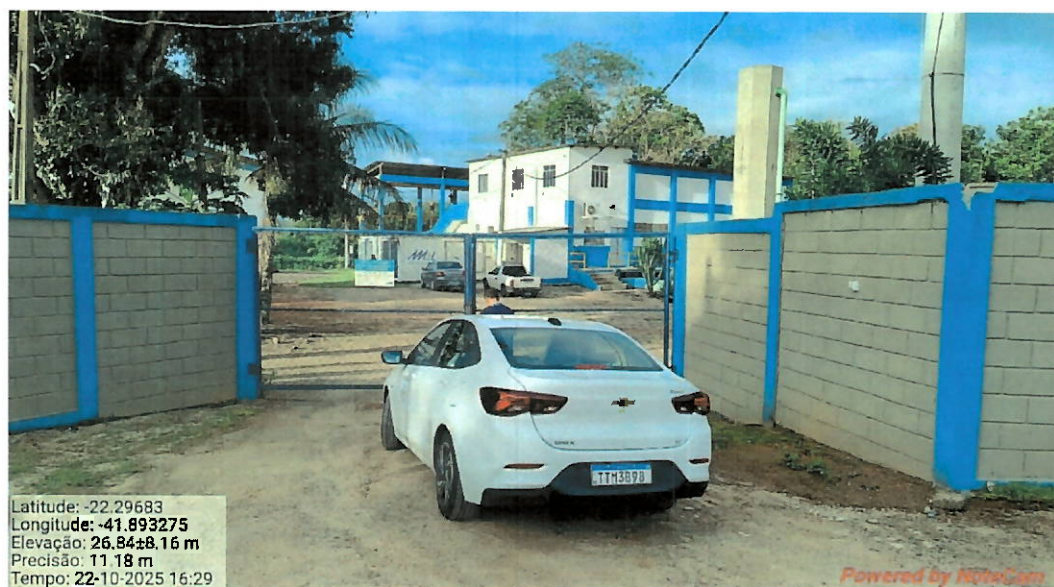
A unidade encontra-se devidamente cercada e conta com mapas de risco, além de extintores de incêndio distribuídos ao longo da área.

Foto 1: Entrada da Unidade de Captação Severina.

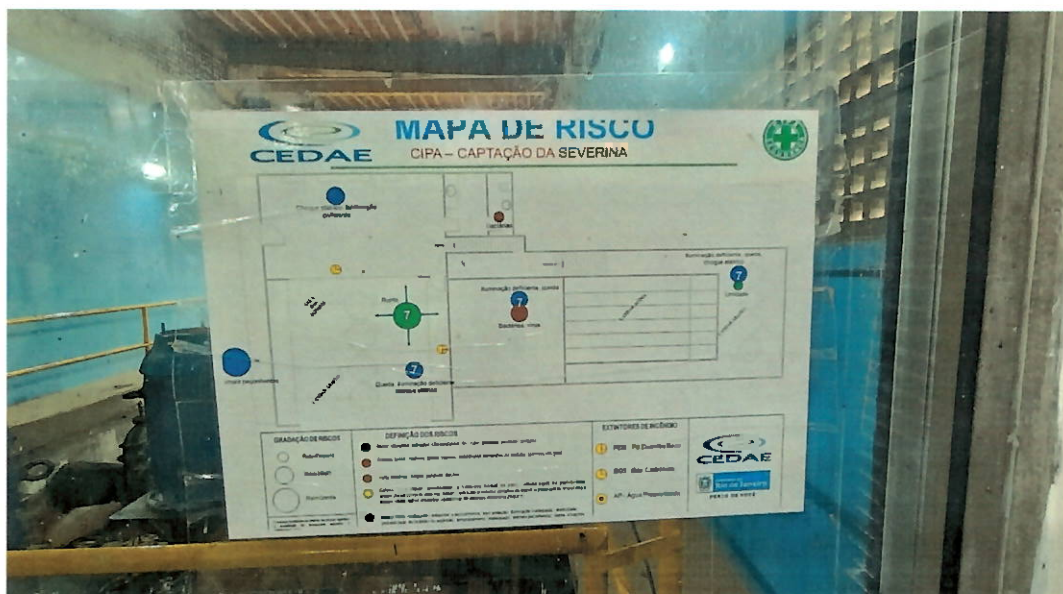
Foto 2: Mapa de Risco.

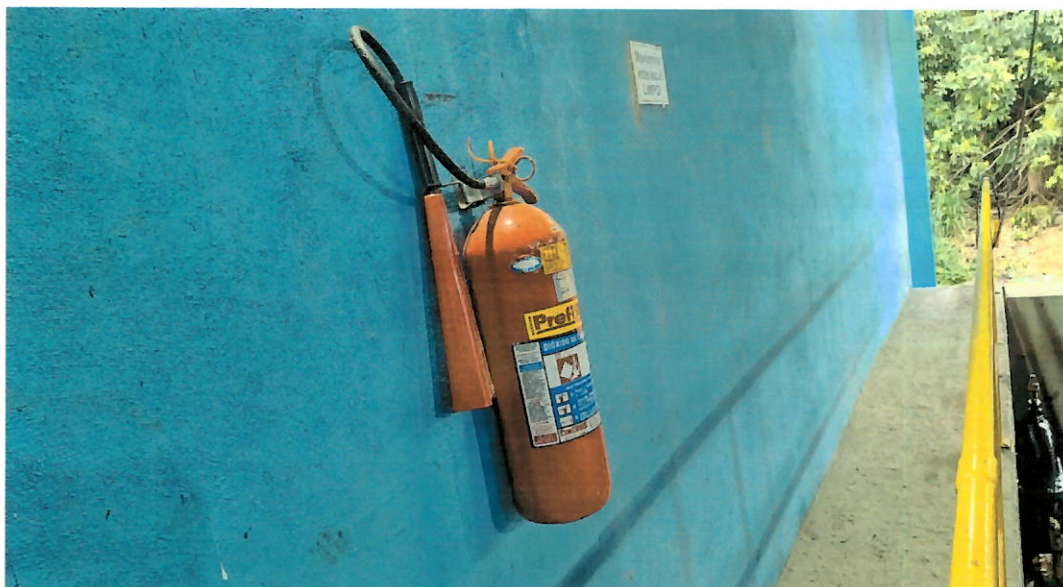
Foto 3: Extintor de incêndio.

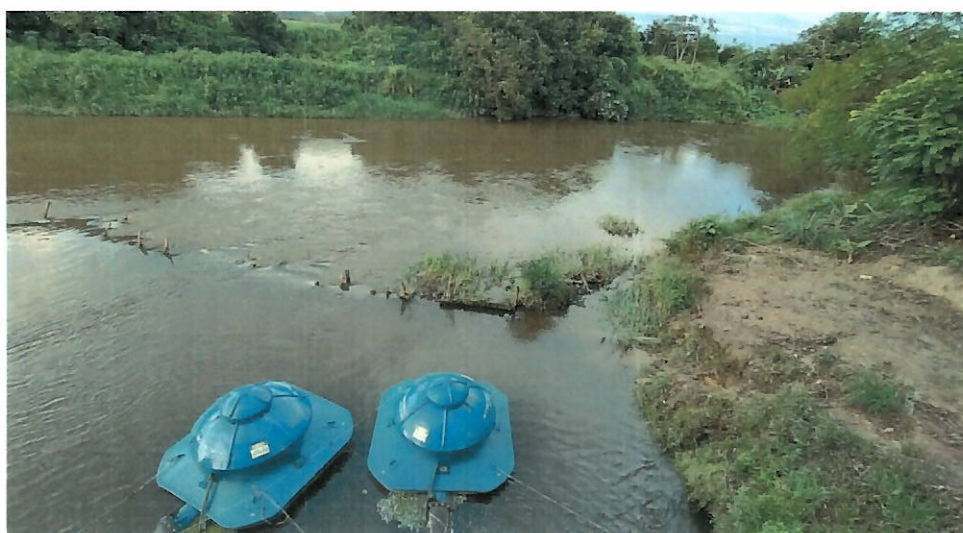
Foram instalados, no Baixo Recalque, em agosto de 2025, dois novos conjuntos flutuantes, cada um equipado com duas bombas de 50 cv. Além desses equipamentos, permanece em operação uma bomba antiga de 50 cv, acionada apenas em situações de necessidade.

Foto 4: Rio Macaé no ponto de captação (nota-se os módulos flutuantes adquiridos recentemente).

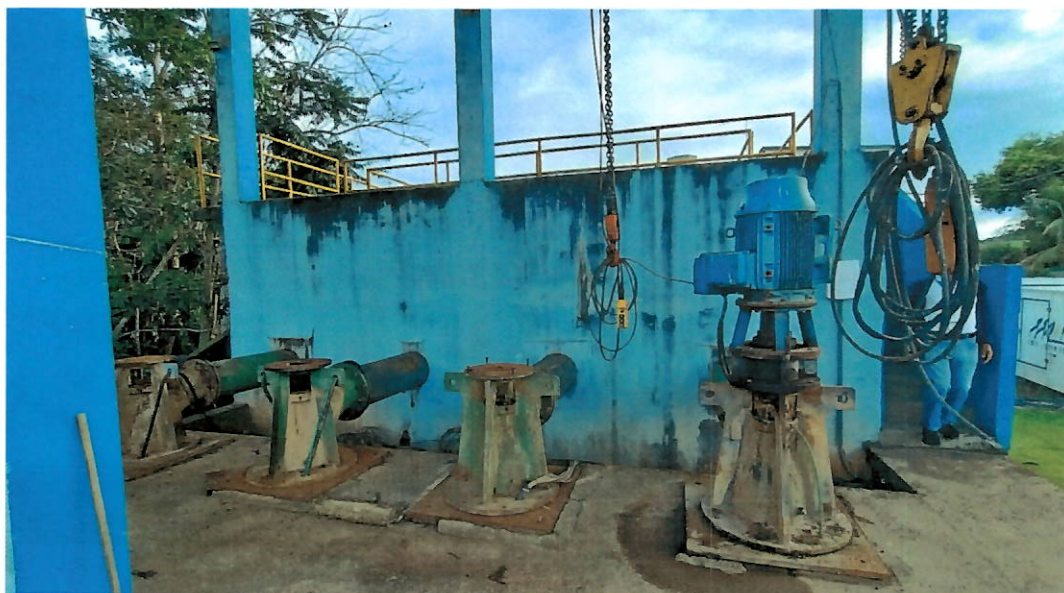
Foto 5: Conjunto motobomba de 50 cv (reserva quente).

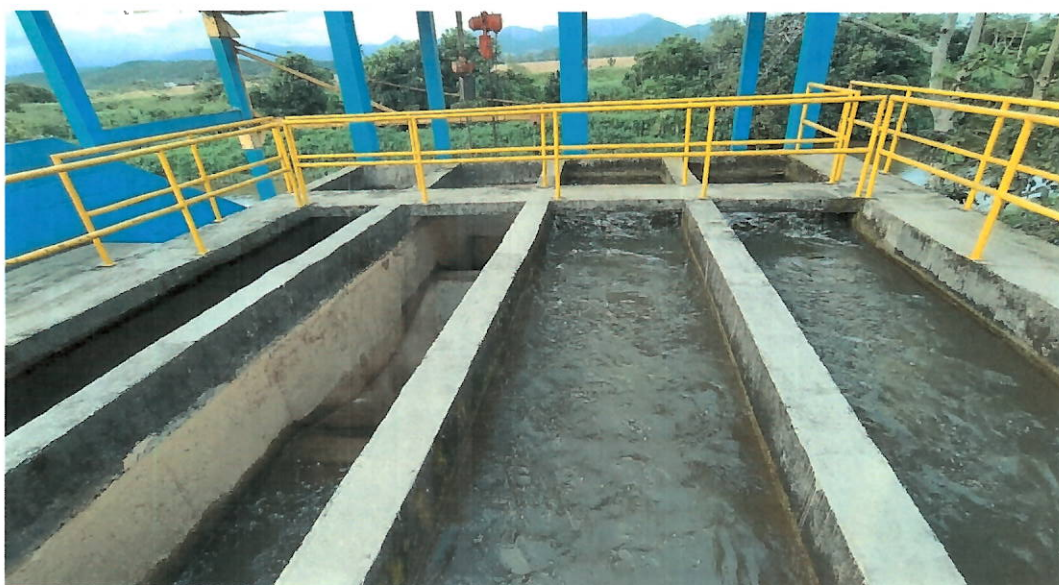
Foto 8: Canais desarenadores.

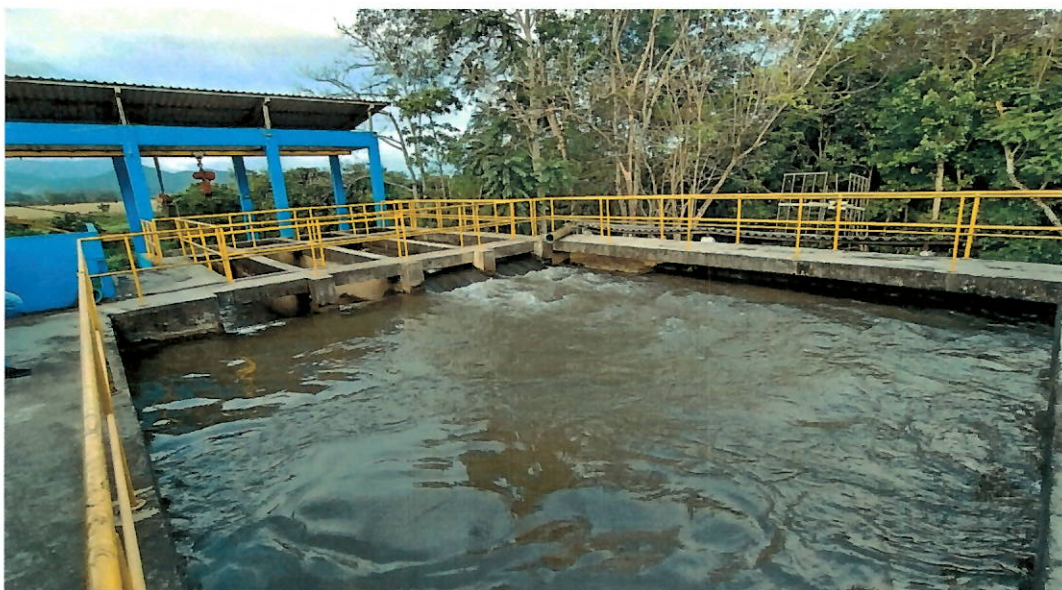
O poço de sucção é elevado, tem formato retangular, construído em concreto armado e dotado de válvulas para descarga.

Foto 9: Poço de sucção do Alto Recalque.

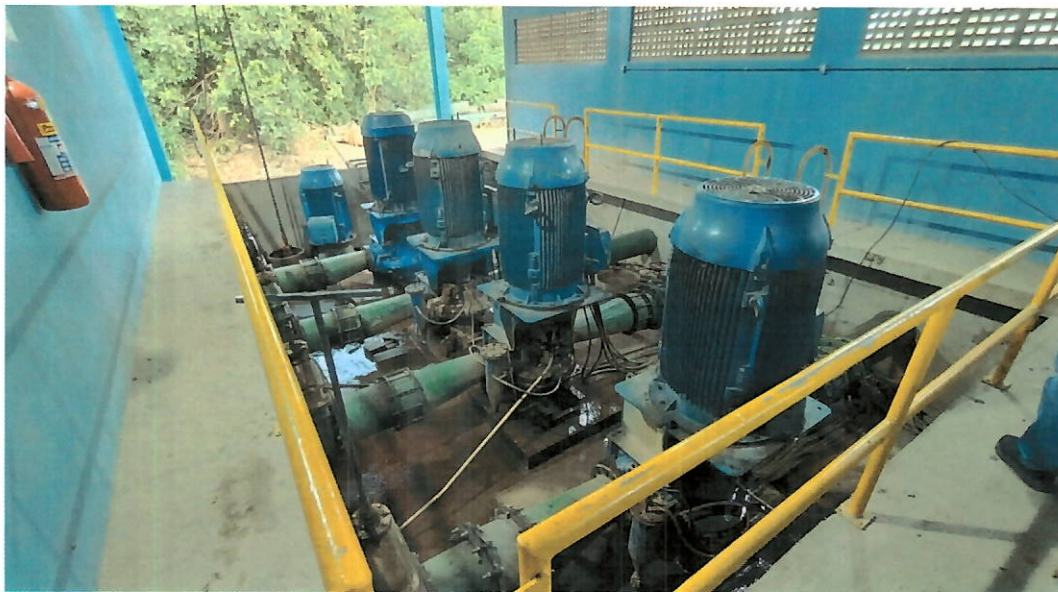
A casa de bombas é composta por quatro bombas centrífugas de eixo vertical, cada uma com potência de 400 CV, operando em regime 3 + 1, com acionamento por inversor de frequência e altura manométrica total de 95 mca. Durante a vistoria, constatou-se vazamento de água nas gaxetas das bombas 2, 3 e 4, bem como na válvula da bomba 4.

Segundo informações da equipe local, a empresa estava se preparando para substituir a bomba 3, em razão da entrada de ar que vinha ocorrendo e que estava contribuindo para o aumento da produção de lodo no decantador da ETA Macaé.

Foto 10: Conjuntos motobombas do Alto Recalque.

- a) Providenciar guarda-corpos em trechos da área de captação;
- b) Providenciar eliminação vazamentos de água no TAU;
- c) Providenciar eliminação de vazamentos nos conjuntos motobombas do Alto Recalque.

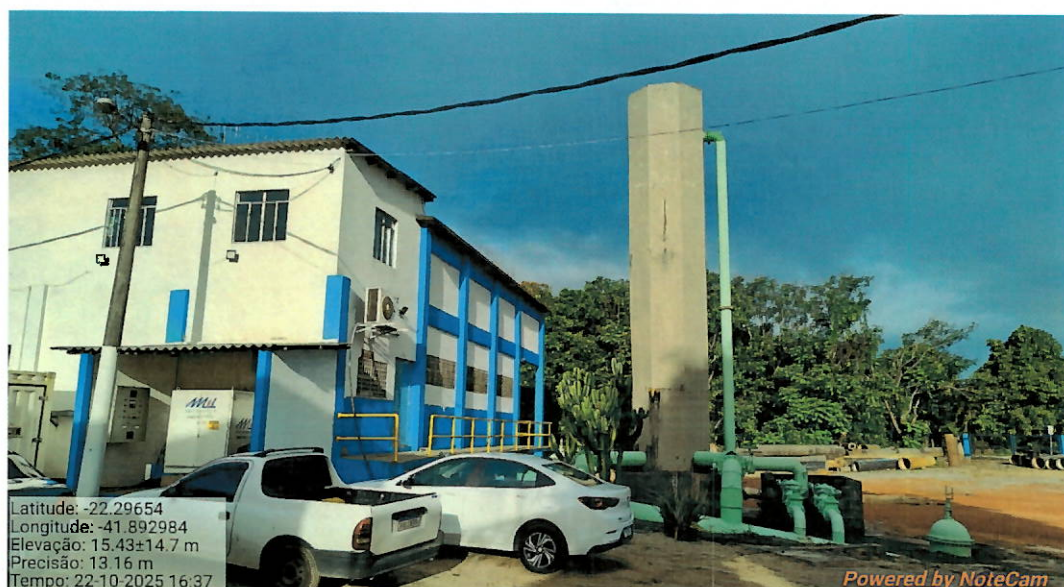
Da UC até a ETA Macaé partem três adutoras de ferro fundido, com diâmetros DN 600, DN 500 e DN 450. Antes de alcançar essas adutoras, a água passa pelo TAU (Tanque de Amortecimento Unidirecional), estrutura destinada a reduzir variações bruscas de pressão e proteger as linhas contra golpes de ariete.

Foto 17: Vista do TAU.

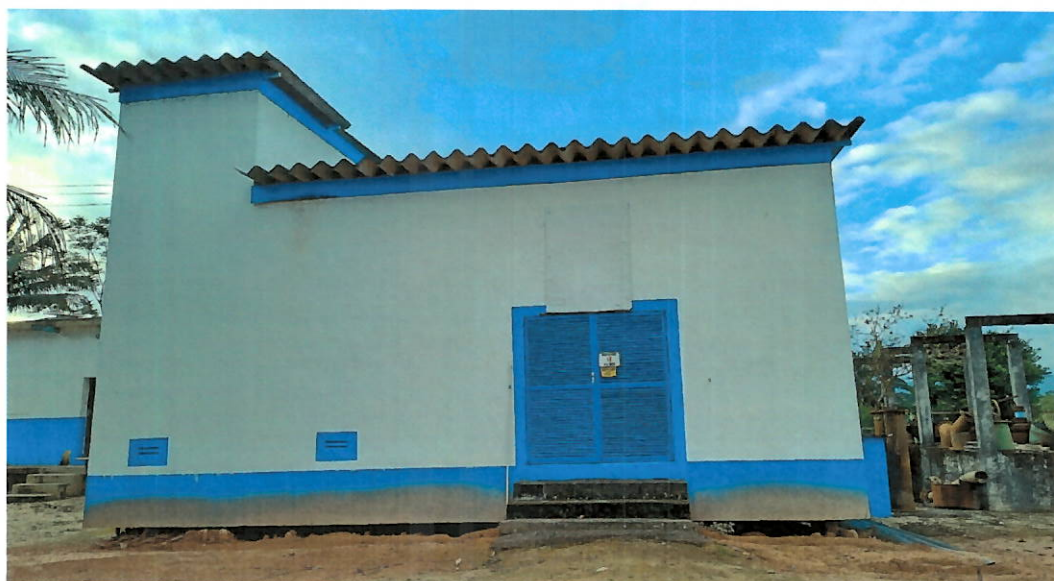
A UC Severina conta com uma subestação equipada com dois transformadores trifásicos de 750 kVA cada. Além disso, foram instalados três geradores de emergência, totalizando 3.000 kVA, destinados a prevenir interrupções no fornecimento de energia elétrica e a consequente queima de equipamentos.

Foto 23: Subestação da unidade.
