Governo do Estado do Rio de Janeiro  
Agência Reguladora de Energia e Saneamento Básico do Estado do Rio de Janeiro  
Câmara Técnica de Saneamento

**RELATÓRIO DE FISCALIZAÇÃO AGENERSA/CASAN Nº 462/2025**

| UNIDADE/OBRA FISCALIZADA | ESTAÇÃO DE TRATAMENTO DE ÁGUA (ETA) 30 - JACONÉ | | |

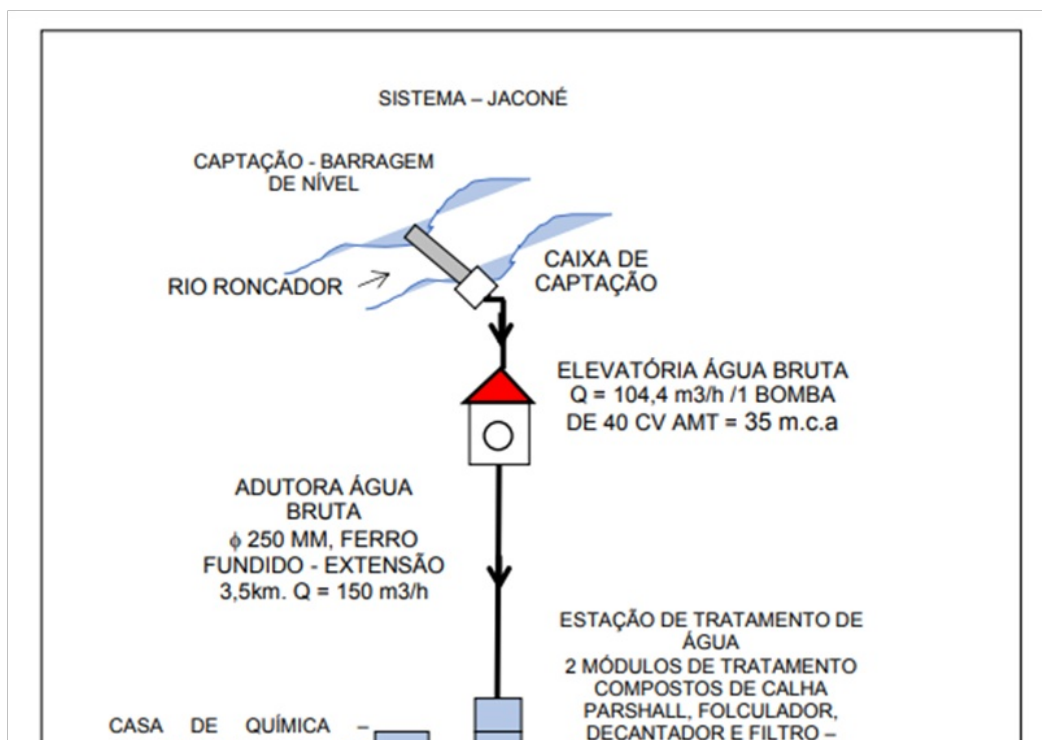
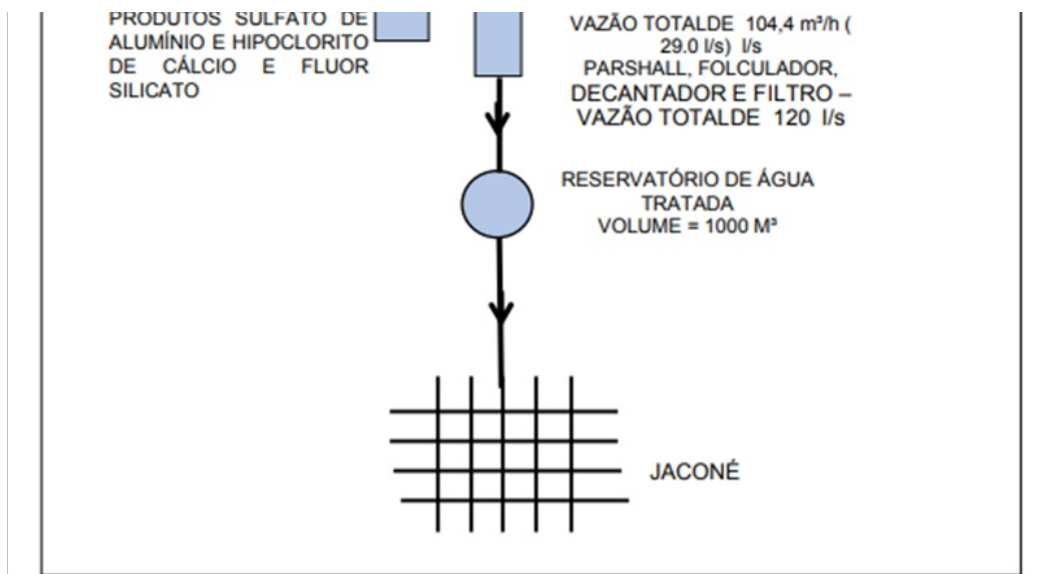
Figura 1 – Fluxograma do SAA Jaconé

A unidade fiscalizada faz parte do Sistema Sampaio Correia, subsistema Jacone. O SAA de Jacone é composto por captação superficial no Rio Roncador, estação elevatória de água bruta com capacidade de 150 m³/h, adutora de água bruta com 250mm de diâmetro e extensão de 3,5km até a estação de tratamento de água (ETA). Após a ETA, a água tratada segue para o reservatório que possui capacidade de 1.000m³ e, daí através de adutora de 300mm com 1,8km é distribuída para consumo na região de Jacone, conforme fluxograma (Figura 1).

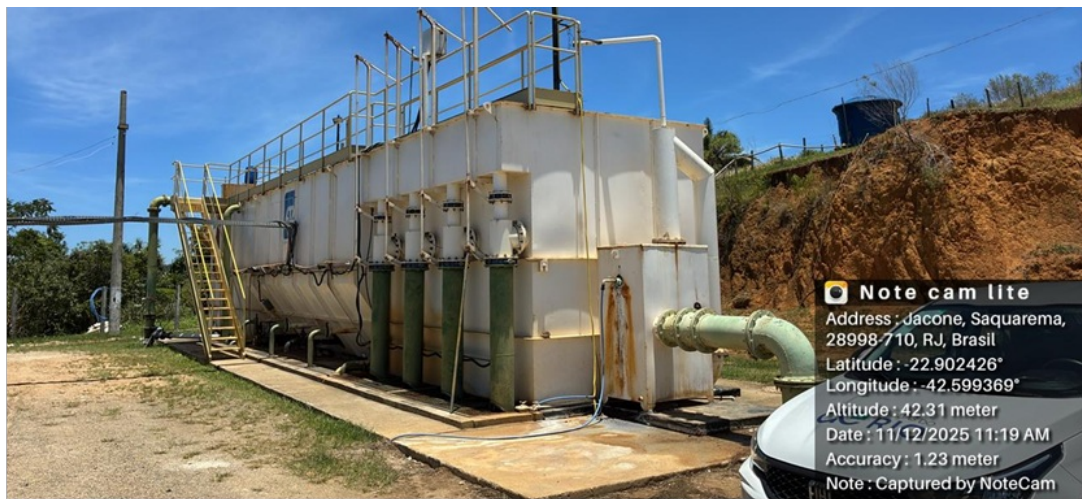
Foto 2 – Vista geral da ETA

A ETA composta de um módulo em estrutura metálica, que apresenta bom estado de conservação, e possui os seguintes processos de tratamento floculação (foto 4), decantação (foto 5) e filtração (foto 6), com vazão média de 36 L/s. Com a chegada da água bruta, o fluxo é direcionado por uma calha Parshall dotada de sensor corretamente posicionado, a mesma apresenta pequenos pontos de oxidação, é nesse ponto que ocorre a injeção automatizada de sulfato de alumínio (coagulador). No floculador mecânico de paletas horizontais, ocorre o processo de floculação, que no momento da fiscalização funcionava efetivamente e o fluxo seguindo aos decantadores. A etapa de decantação (foto 5 e 6) no momento da fiscalização apresentavam flocos suspensos devido a temperatura (foto 6). A água que verte dos decantadores segue para a filtração por canais.

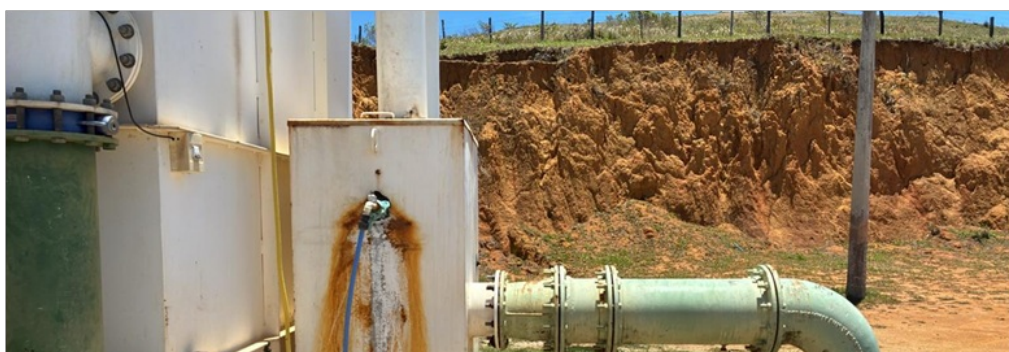
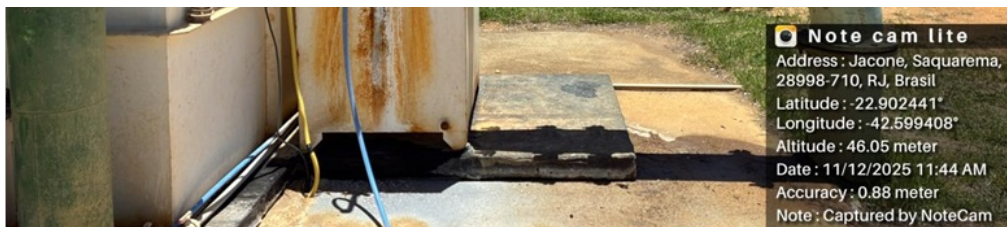
Foto 9 – Tubulação água tratada ao reservatório

A área da ETA possui um reservatório semienterrado com capacidade de 1000 m<sup>3</sup> em concreto armado (foto 8). O processo de desinfecção acontece na transferência da água tratada ao reservatório e também pode ocorrer no reservatório (fotos 9 e 10). O reservatório e seu barrilete estavam em bom estado de conservação, apresentando apenas uma pequena eflorescência na parede próxima ao barrilete, no momento da fiscalização o nível do reservatório marcava entre 1,50 m e 1,60 m (fotos 11 e 12).

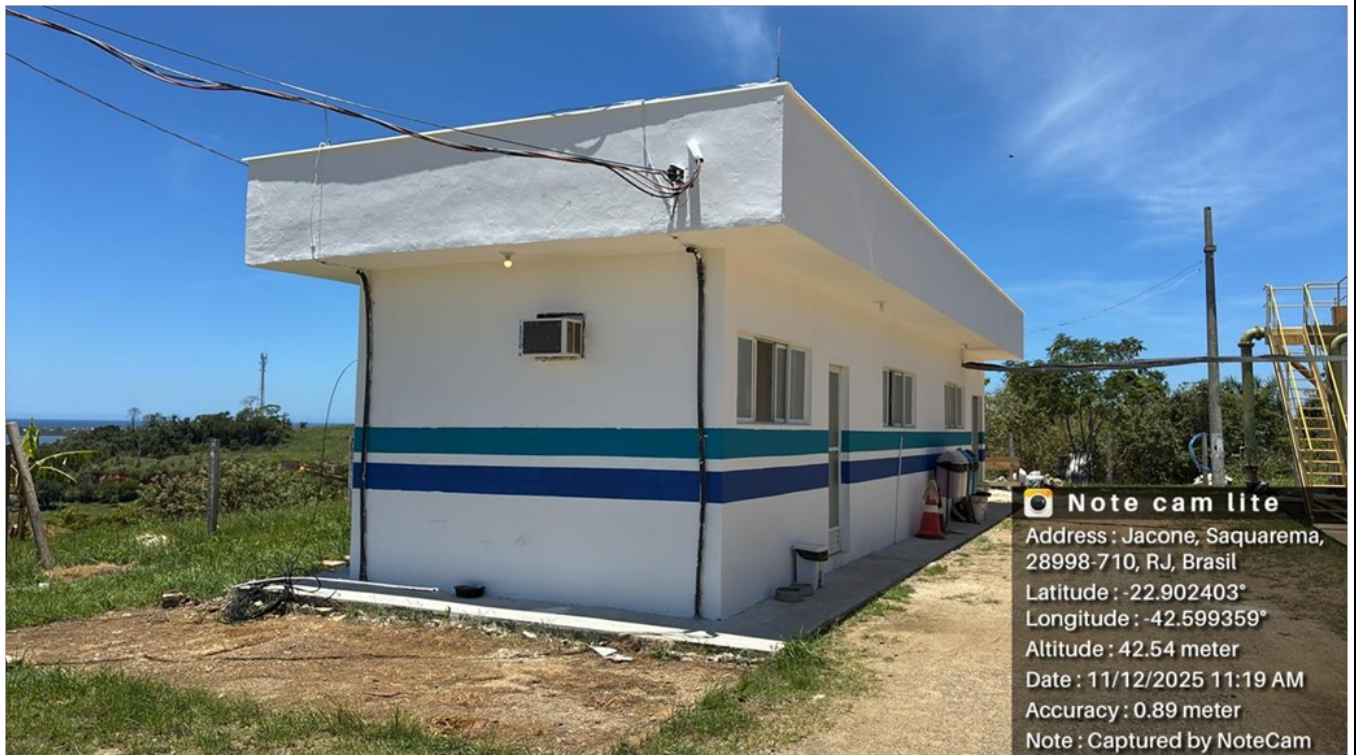
Foto 13 – Prédio operacional

- A área da ETA conta ainda com prédio operacional, no qual há pequena área de vivência climatizada, laboratório com os equipamentos básicos para as medições de pH, cor, turbidez e cloro residual, dosadores, bombonas sacas de produtos químicos, sala com equipamentos do gerador de hipoclorito de sódio (fotos 13, 14, 15, 16, 17 e 18), na área externa há 2 tanques de 1000 L de hipoclorito de sódio (foto 19). Segundo relato operacional a análise básica da água é feita a cada hora no local, sendo as análises completas realizadas no laboratório central da concessionária;
- Medidor da vazão de entrada ( Sensor na calha Parshall) (foto 20);
- O decantadores são lavados a cada 30 dias, os filtros são lavados a cada 12h. O lodo proveniente das lavagens é encaminhado para secagem em bags, para posterior descarte em aterro sanitário (foto 21);
