**LAUDO EMERGENCIAL NA SERRA DE SÃO JOAQUIM**  
**DEZEMBRO DE 2022**

**RJ 204 - Distrito de São Joaquim, Cardoso Moreira**

**Deslizamento na RJ 204 - Distrito de São Joaquim, Cardoso Moreira**

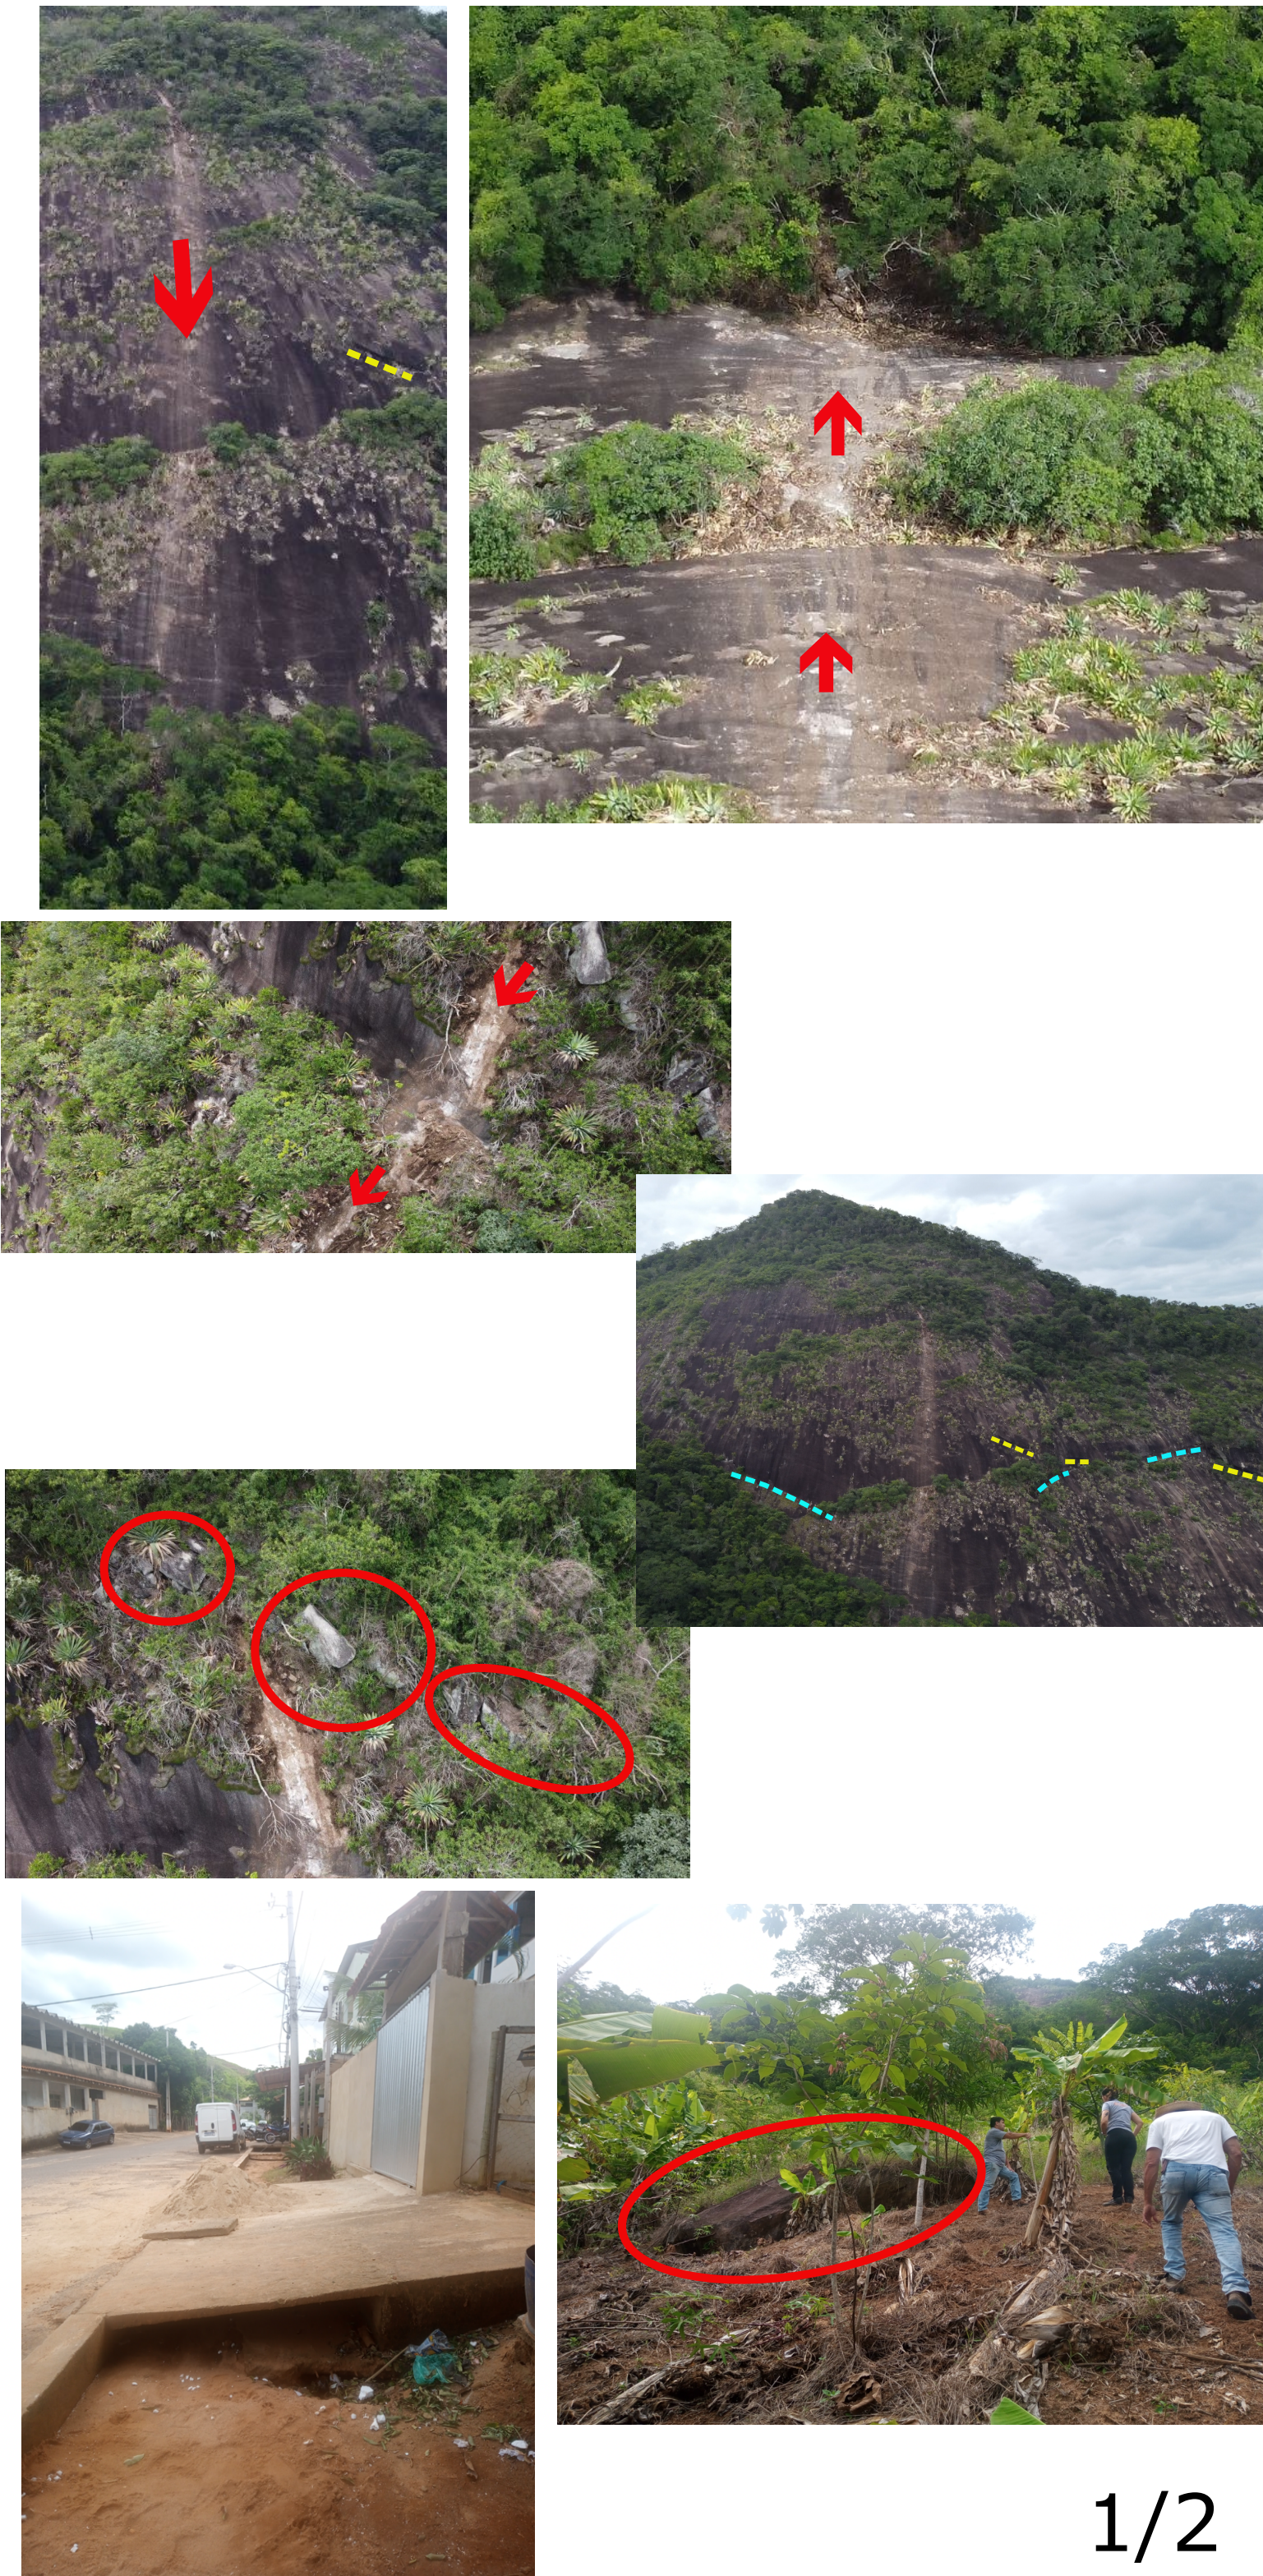
Em atenção à solicitação da Prefeitura Municipal de Cardoso Moreira, por meio do ofício SÍDEC. 119/2022, o DRM-RJ realizou no dia 15/12/22, em conjunto com profissionais da Defesa Civil Municipal, uma vistoria técnica na RJ-204 - Serra de São Joaquim, município de Cardoso Moreira. A vistoria teve como objetivo avaliar o risco geológico existente na localidade. A escarpa rochosa íngreme que abrange várias rampas de declividade, superior a 250 m de altura, é composta por maciço rochoso com várias fraturas de alívio (linha tracejada azul) e lascas (linha tracejada em amarelo) sobreposto por uma delgada camada superficial de solo residual, com vegetação bem densa, de médio porte e bananeiras. As chuvas do início de dezembro de 2022 causaram movimentos gravitacionais de massa, tendo materiais como solo, blocos volumétricos individualizados e vegetação mobilizados ao longo do decaimento do maciço. Com as chuvas, a água percola pelas descontinuidades do maciço rochoso, descalçando-o e culminando na queda de blocos, podendo ser observada pelas linhas de fluxo d'água no paredão. Ademais, destaca-se que o amortecimento desses materiais mobilizados, como forma de contenção, foi amparado pela vegetação densa e árvores de alto porte a jusante. Outras evidências de movimentação foram observadas, tais como grande depósito de tálus no sopé da escarpa e próximo às residências. Nestas e na RJ- 204 há precariedade no sistema de drenagem superficial, não dando vazão ao fluxo d'água nas canaletas pluviais existentes, corroborando para a deflagração dos processos de instabilidade. Foram observados durante a vistoria, a jusante, processos erosivos em solo coluvionar atuantes em cortes de talude atrás das residências, localizadas no polígono de risco. Desta forma, segundo a metodologia de classificação de risco a escorregamentos utilizada pelo DRM-RJ, a área possui um Polígono de Risco Remanescente. Esse polígono de risco foi definido em geral, devido à presença de residências próximas à escarpa rochosa, e tendo como base a declividade elevada da encosta que contribui para o elevado alcance dos blocos. Cabe ressaltar que a área apresenta características que configuram uma alta susceptibilidade à ocorrência de quedas, rolamentos e deslocamentos de lascas e blocos rochosos, pois a mesma possui fatores preponderantes e indícios de instabilidade, tais como cicatrizes de eventos recentes, percolação de água, presença de blocos na rampa e intemperismo. Conclui-se que, para a mitigação de risco, é imprescindível a avaliação de um engenheiro geotécnico para a adoção de obras de contenção mais adequadas à situação, considerando um sistema de drenagem eficiente tanto a montante, quanto a jusante da escarpa. Recomenda-se a fiscalização e monitoramento do local, de tal forma que se verifique o deslocamento de novos blocos, devido à instabilidade do maciço rochoso; manter a encosta limpa, sem lixo e entulhos; a retirada de bananeiras; a limpeza e ampliação do sistema de drenagem na RJ-204; a retirada das pessoas da área de risco em períodos de chuvas intensas; e estimular a percepção de risco a movimentos de massa com os moradores.
