## PARECER TÉCNICO EM MACAÉ - RJ DEZEMBRO DE 2022

Rua José Linhares - Condomínio Brisa do Vale

Data da Vistoria : 27/12/22

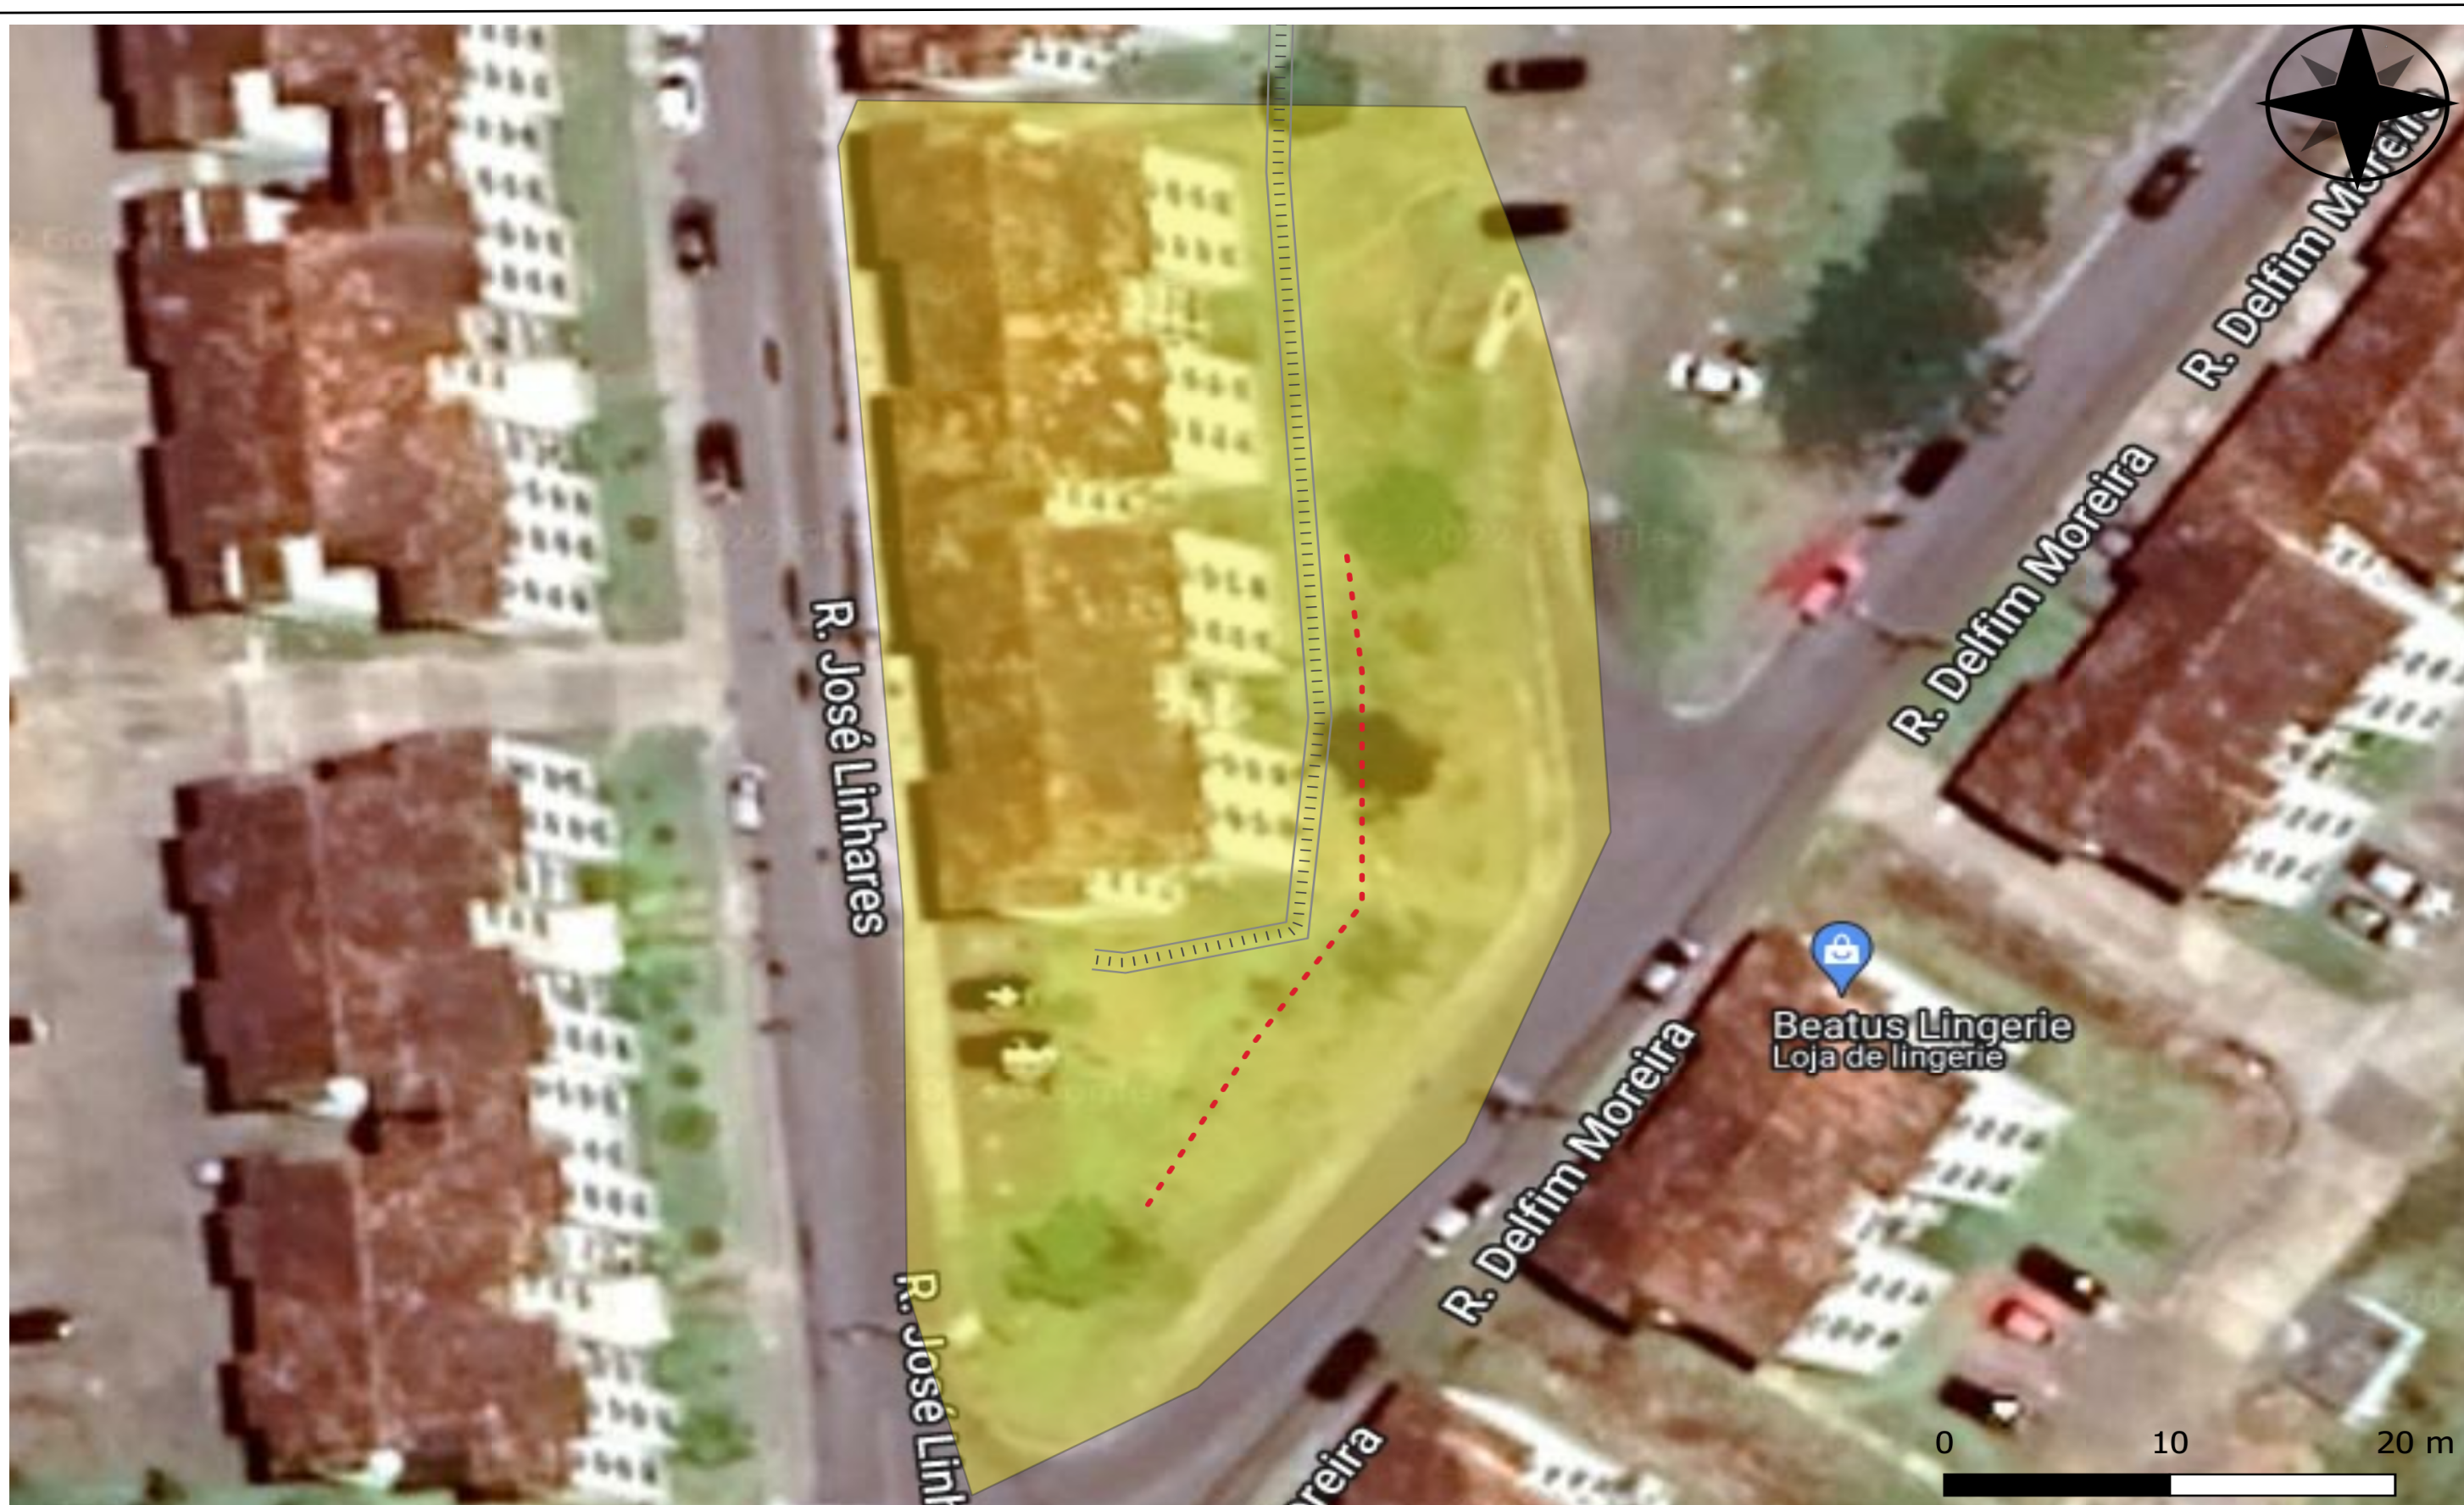
O DRM-RJ realizou, no dia 27/12/22, em conjunto com técnicos da própria Defesa Civil e a Secretária de Infraestrutura de Macaé, uma vistoria técnica na Rua José Linhares, Condomínio Brisa do Vale, município de Macaé. A vistoria teve como objetivo avaliar o risco atual relacionado a deslizamentos na localidade. O cenário avaliado durante está análise correspondia a um trecho de aproximadamente 25 metros de comprimento de um talude de corte com altura aproximada de 5 à 7 metros (A), criado para implantação de pelo menos 3 blocos de apartamentos (B). No ponto de ruptura foi observado um deslizamento de solo planar onde foram mobilizados os materiais das camadas mais superficiais dos horizontes de solo que somente atingiu a via a jusante do talude (C). No momento da vistoria foi observada a existência de uma canaleta de drenagem posicionada na crista do talude de corte(D) antes da direção do fluxo de escoamento, o referido talude já apresentava instabilidade em decorrer dos cortes para a construção dos prédios, somado a isso o peso de uma caixa de passagem inutilizada (E), também localizada na crista do talude acelerou os procesos erosivos, somando-se ainda ao lançamento de águas pluviais oriundas dos prédios que não apesentam calhas para o correto direcionamento culminaram no desenrolar deste deslizamento planar. Para mitigação do risco, é imprescindível a avaliação de profissional de engenharia capacitados e qualificados para a adoção de medidas estruturais cabíveis que contemplem também um sistema de drenagem bem dimensionado para toda a encosta. Enquanto tais medidas de atenuação de risco geológico não forem realizadas, recomenda-se ações de monitoramento da área, principalmente no período chuvoso, bem como a orientação dos moradores sobre a existência de risco no local.
