ATENDIMENTOS EMERGENCIAIS EM SAPUCAIA - RJ

JANEIRO DE 2023

Servidão Antônio Ramos Souto - Centro

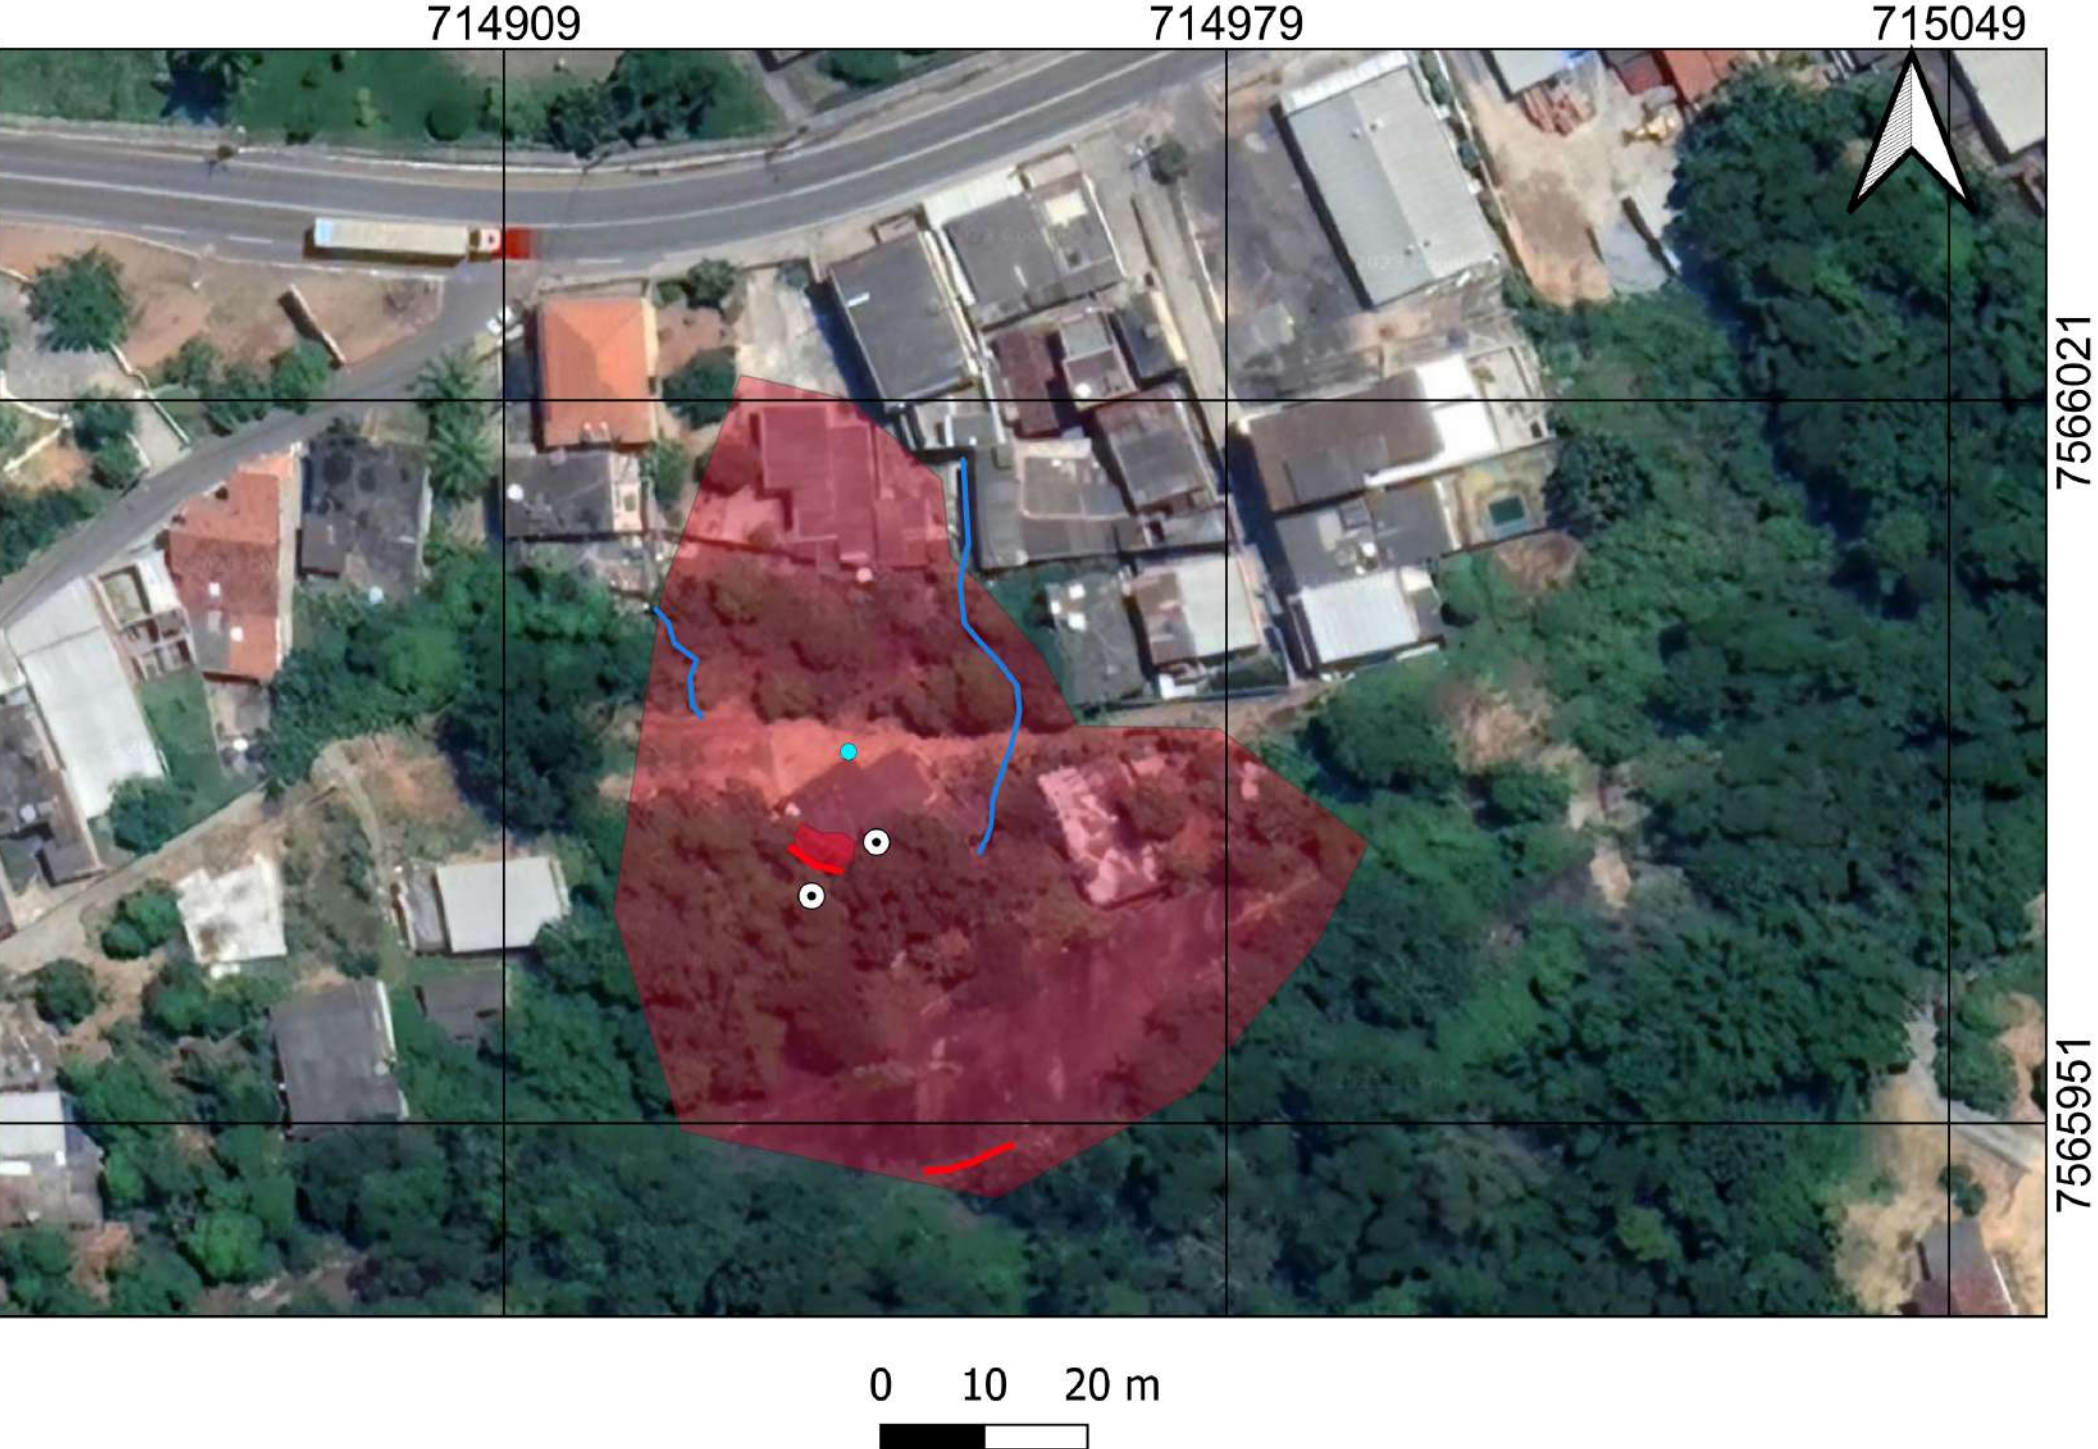
Realização de visita técnica no dia 11 de janeiro no Escadão de Paropas, servidão Antônio Ramos Souto, município de Sapucaia.

Trata-se de um deslizamento planar de solo maduro com cerca de 5 metros de altura e 4 metros de extensão atingido a casa da Sra. Edmere lateralmente. Segundo a moradora que reside desde 2018 na casa, a moradora anterior já havia sido notificada para deixar a residência pelo risco de rolamento de blocos e deslizamentos. Os fundos da casa estão a cerca de meio metro de um afloramento rochoso que se estende a montante e possui um bloco de dimensões métricas (A) acomodado entre árvores de médio porte já inclinadas e com cupins. Deste afloramento, há pelo menos duas drenagens intermitentes que passam pelo terreno de Sra. Edmere e fluem para jusante. Nos fundos da casa há ainda um cano de águas servidas vertendo esse fluxo continuamente no terreno. No topo do afloramento (B) há indícios de uma cicatriz em ângulo negativo assim como uma camada fina de solo intemperizado com árvores de médio porte. Lateralmente a este imóvel, outra residencia encontra-se em Risco Alto devido a proximidade do afloramento e da drenagem, em terreno instavel com blocos rochosos. Desta forma, foi traçado um polígono de risco remanescente de acordo com a metodologia utilizada pelo DRM-RJ posto que atravessamos o período de chuvas e os processos acima relatados encontram-se ativos.
