## RELATÓRIO TÉCNICO DE DELIMITAÇÃO DE ÁREAS DE RISCO EM CARÁTER EMERGENCIAL

### VISTORIAS REALIZADAS NO DIA 18/02/2022

Secretaria de Defesa Civil e Ações Voluntárias – SDCAV

Relatório Técnico de delimitação de áreas de risco em caráter emergencial

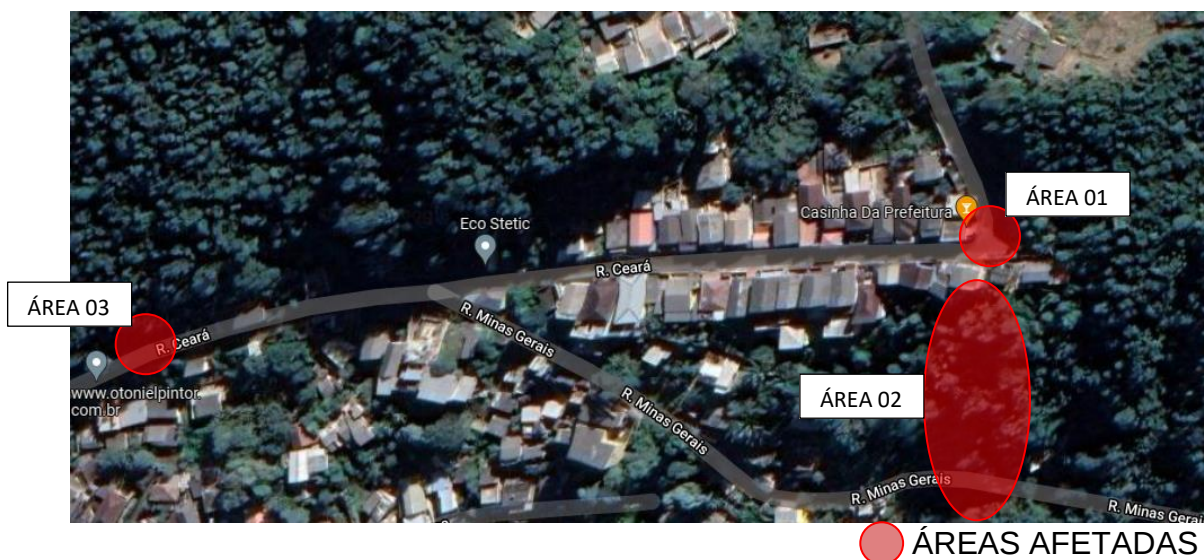
Situada no Bairro Espírito Santo, Quitandinha, a Rua Ceará foi atingida por dois deslizamentos (área 01 e 03) e um escorregamento de massa (área 02). Em vistoria ao local junto com a equipe de Defesa Civil de Niterói e uma arquiteta voluntária, foi possível identificar aproximadamente 30 casas com risco direto.
