**Fevereiro de 2024**  
**Rua Itacaré, Vilar dos Teles - São João de Merito**  
**Lat: 7481313.00 m S / Long: 667752.00 m E**

**Lauda Técnico:**

Em atendimento ao Ofício nº 019/2024 – GAB/SUBSEMPDEC do Município de São João de Meriti, o DRM-RJ realizou nos dias 05 e 06 de fevereiro de 2024, vistoria técnica emergencial na Rua Itacaré e Travessa Itacaré, bairro Vilar dos Teles. A vistoria teve como objetivo avaliação de Risco Remanescente de movimento de massa decorrentes de chuvas intensas dos dias 13/01/2024.

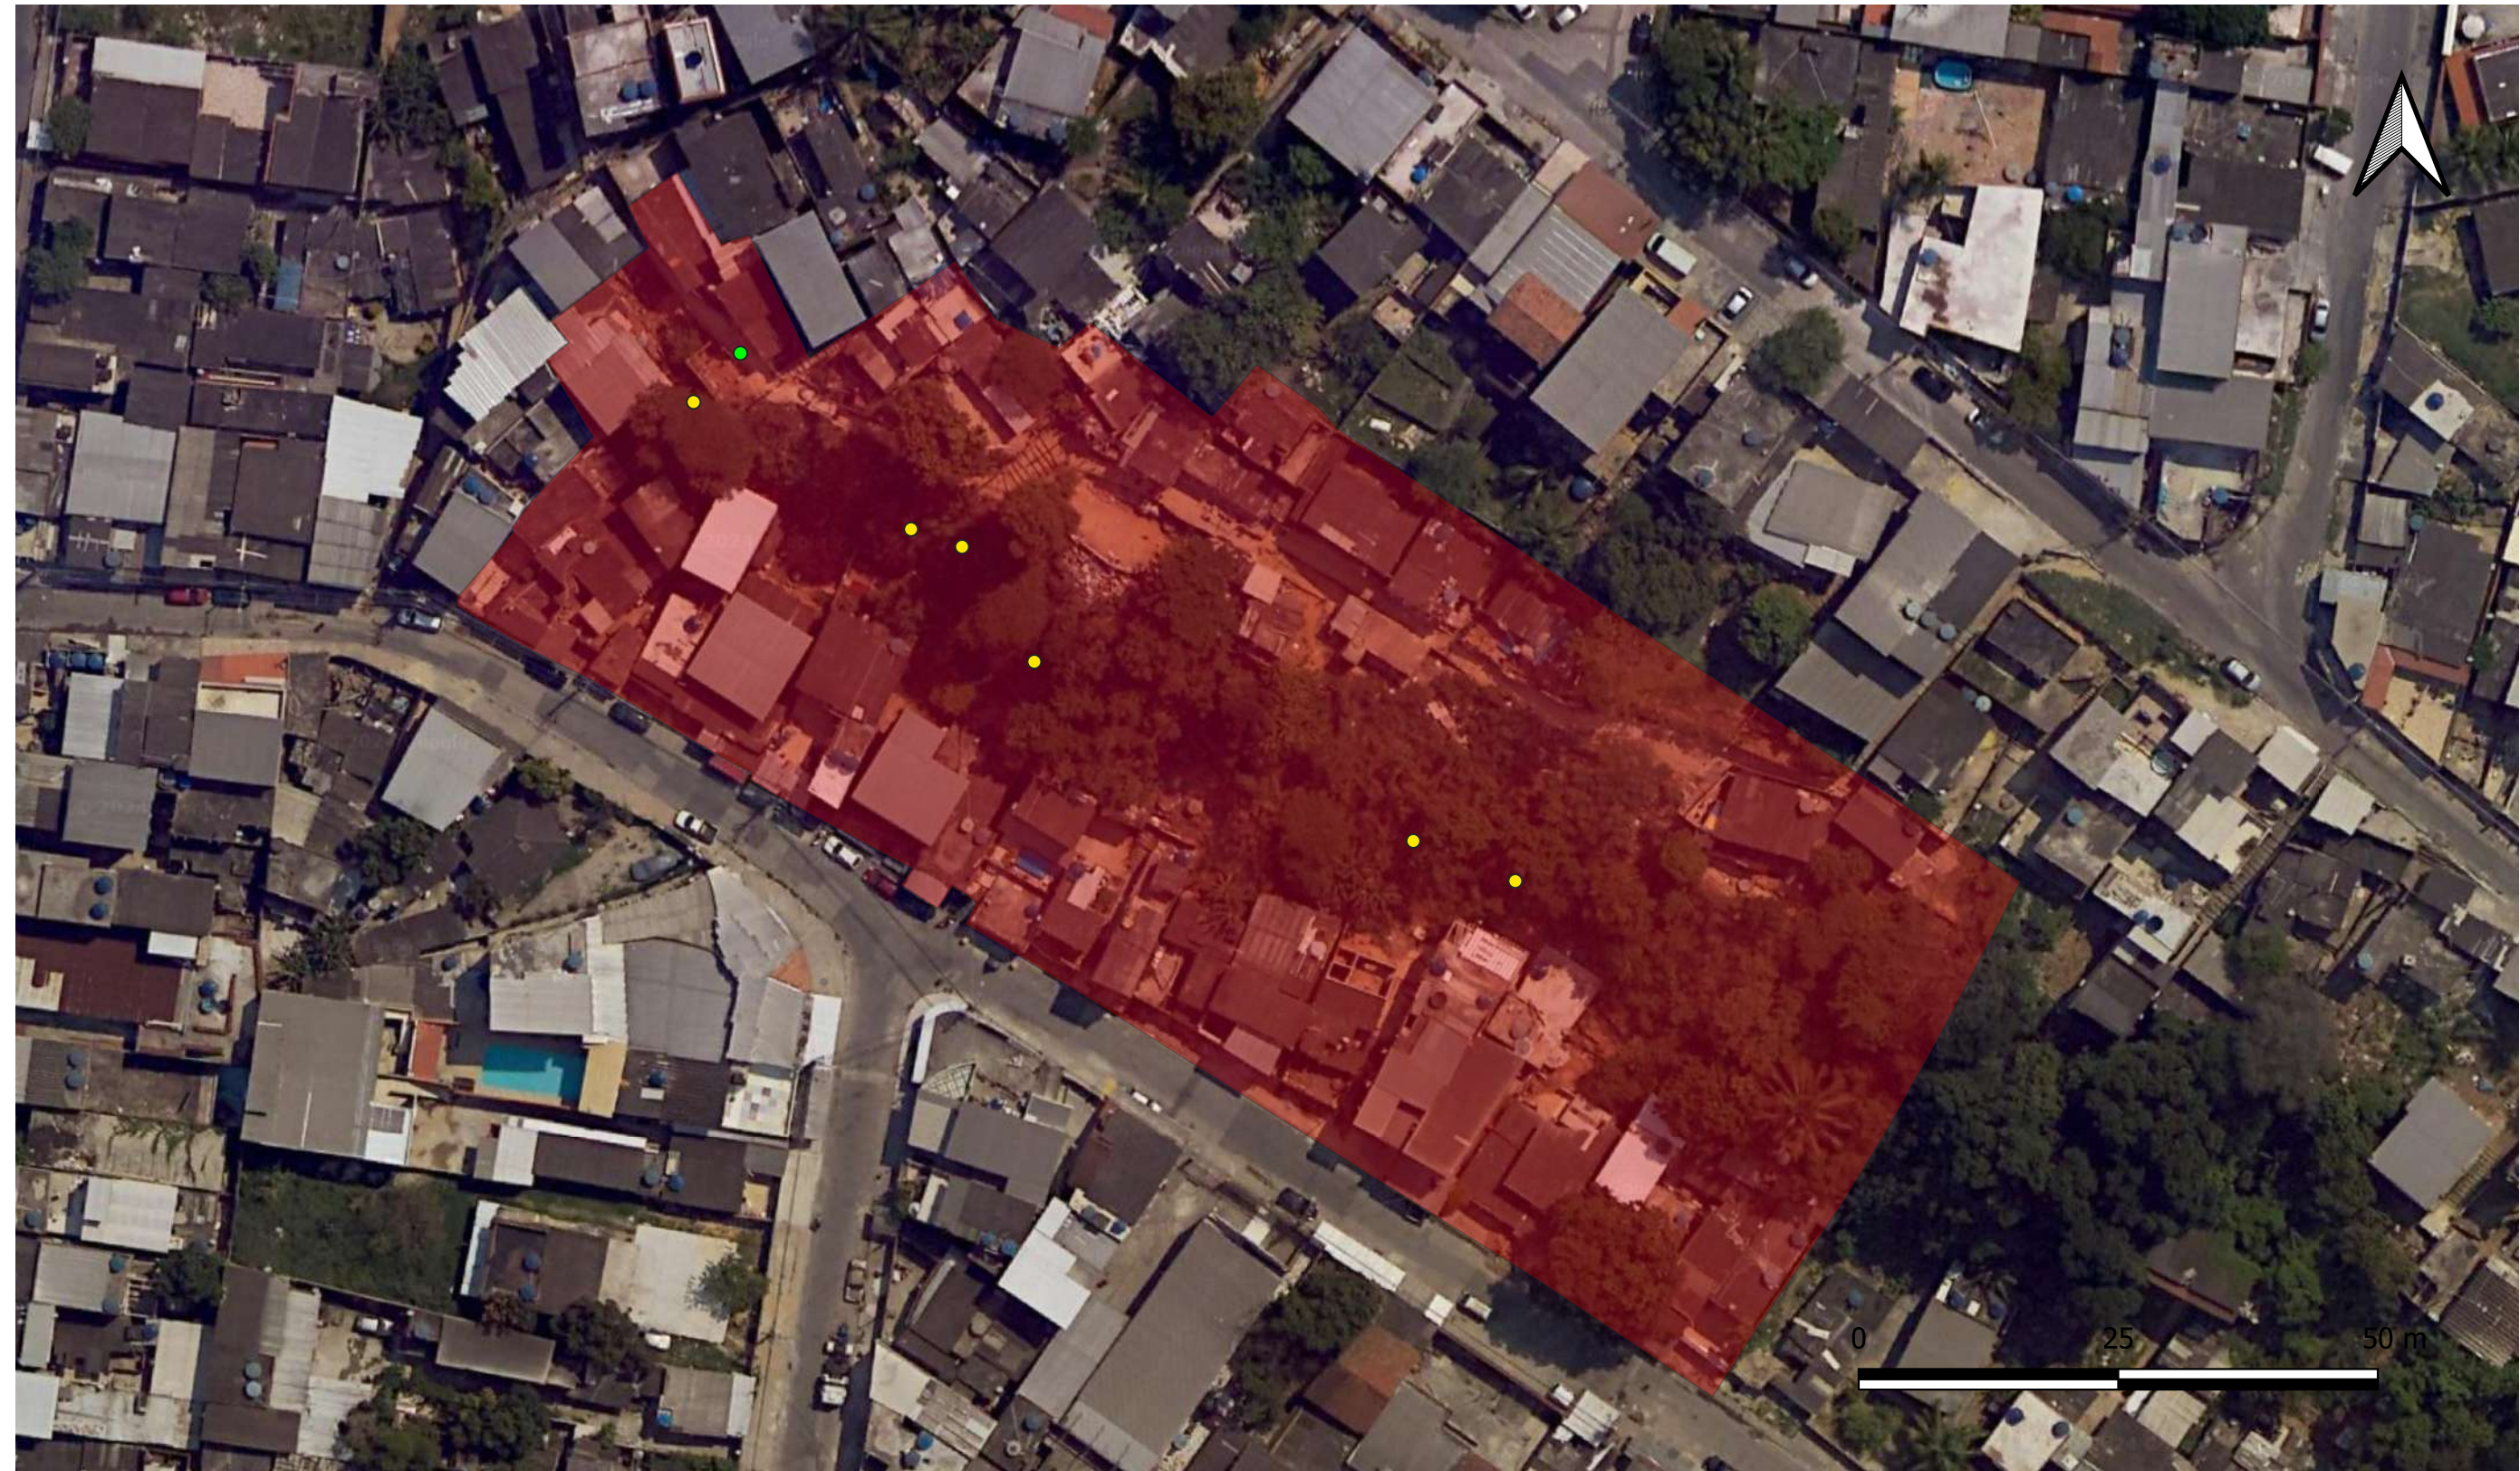
Trata-se de uma encosta com diversas cicatrizes de deslizamentos planares rasos, composto por solo, vegetação e lixo/entulho (Foto 1), que ocorreram a montante da rua Itacaré e atingiram os fundos dos imóveis, localizados a jusante da encosta. Além disso, há sulcos erosivos nas cicatrizes de deslizamento. Segundo a Defesa civil, a área já apresenta histórico de deslizamentos e algumas medidas mitigadoras já foram realizadas, como a instalação de sistema de alerta e alarme por sirenes e a interdição de imóveis .

Dito isso, foi traçado um polígono de Risco Remanescente, uma vez que ocorre o período de chuvas e os processos geológico-geomorfológicos acima relatados encontram-se ativos. Ademais, recomenda-se a fiscalização para o impedimento do lançamento de resíduos sólidos na encosta e monitoramento dos processos geológicos até que medidas mitigadoras sejam realizadas para a redução de riscos.
