**ATENDIMENTO EMERGENCIAL EM CARMO - RJ**  
**JANEIRO DE 2023**  
Rua Barão D'Aparecida - Morro do Estado

Data da Vistoria: 12/01/23  
Data da elaboração do Parecer técnico: 13/01/23

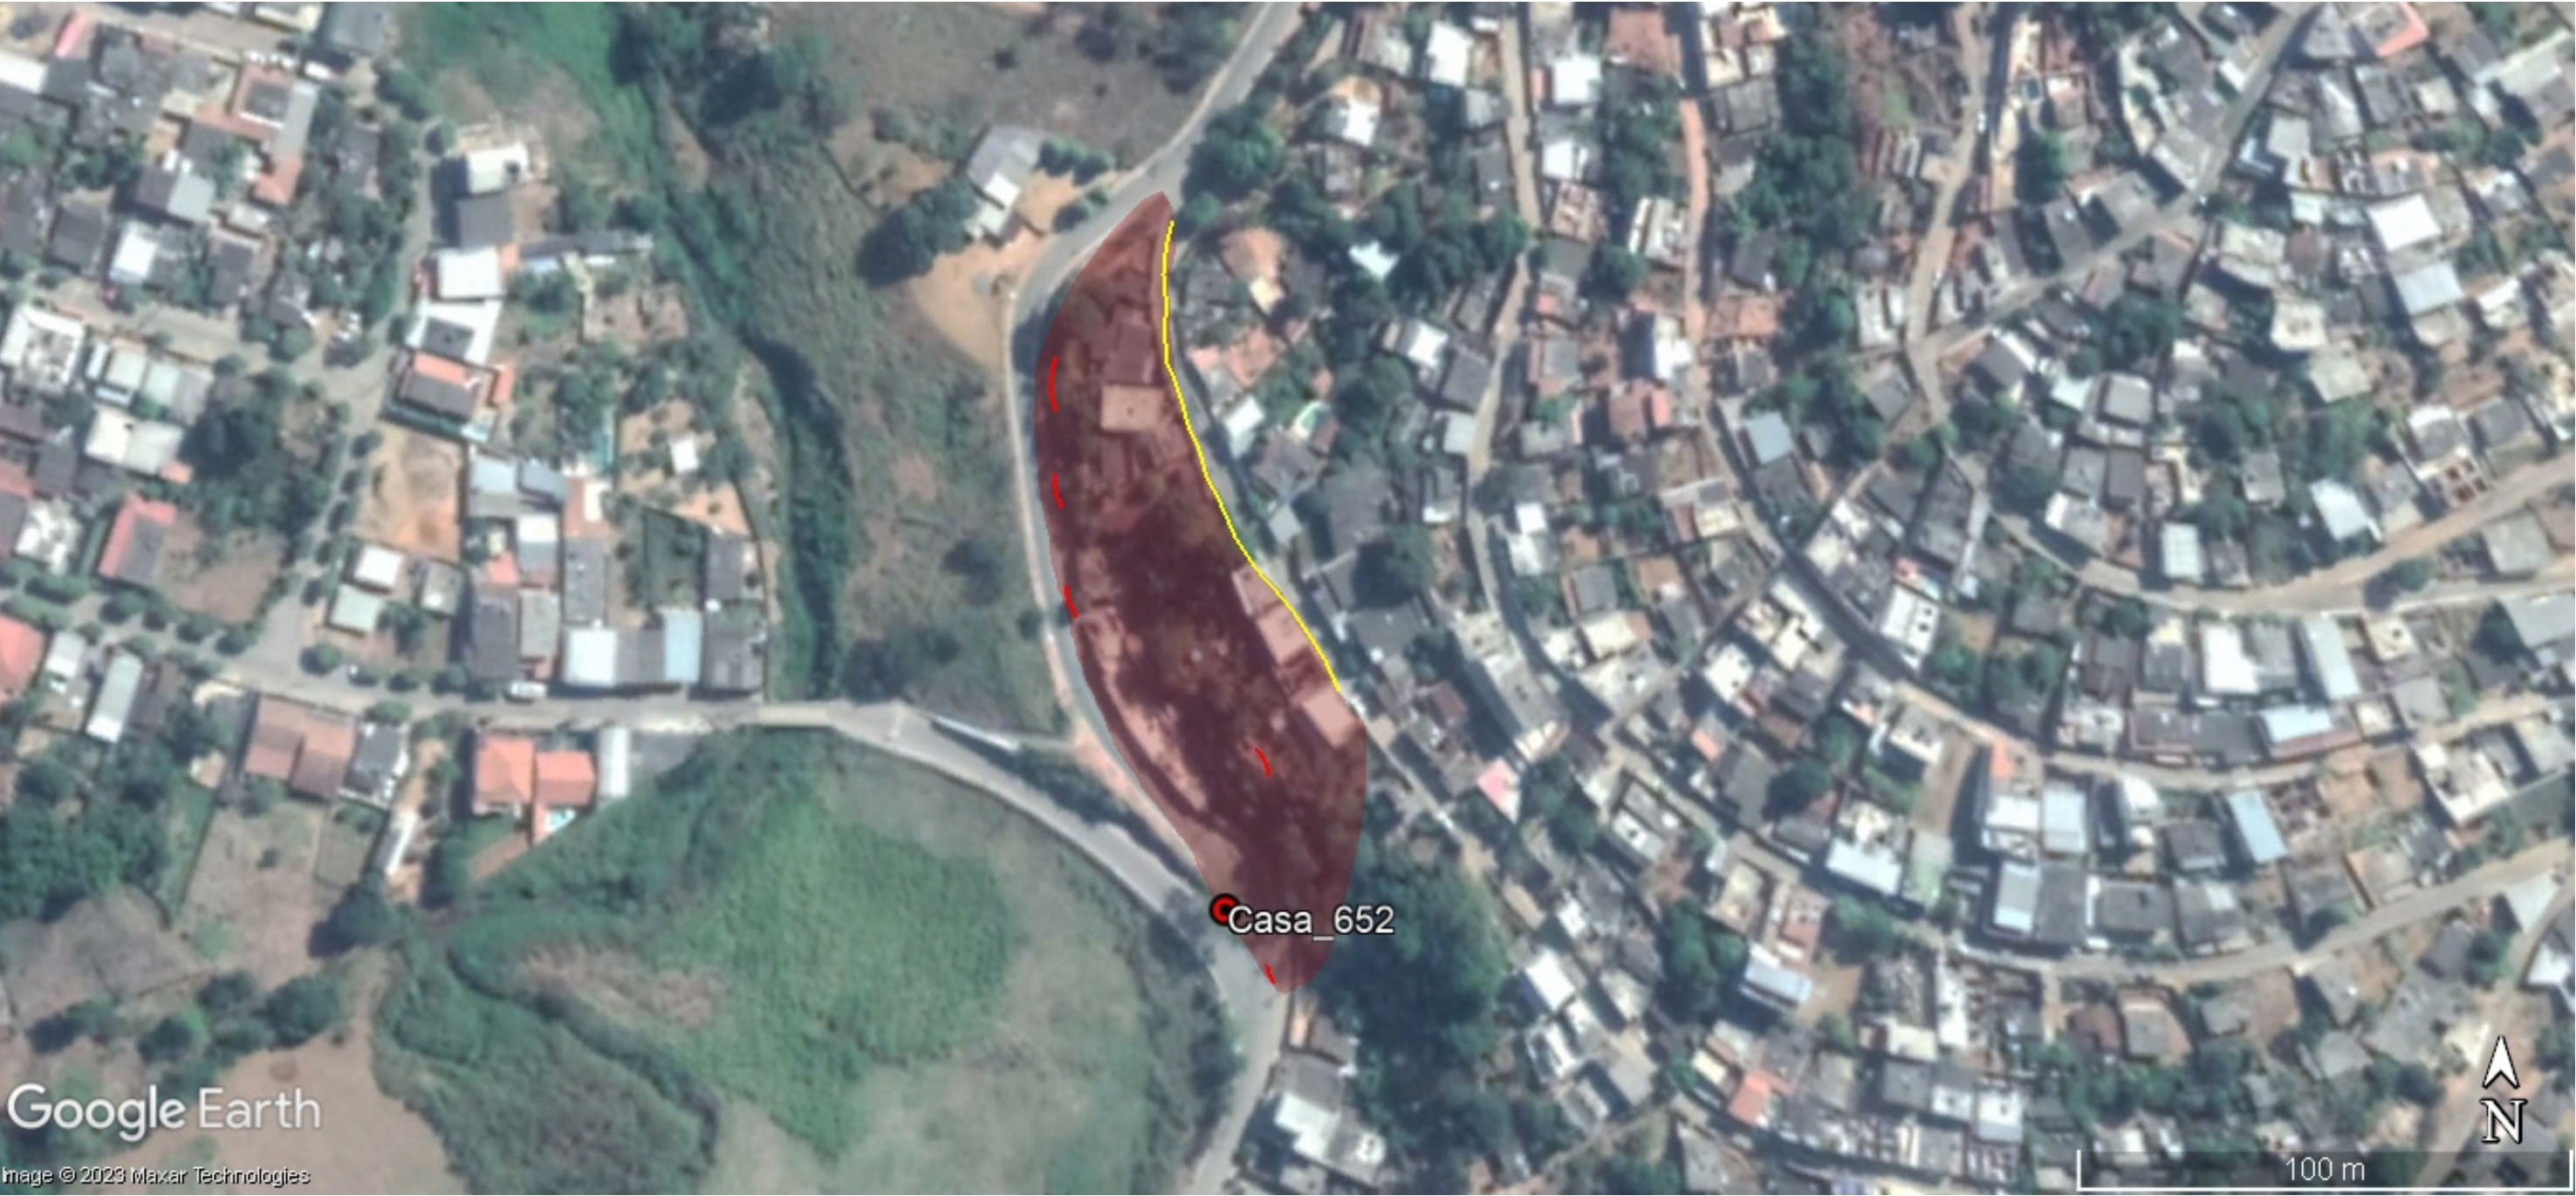
Ao longo da rua Barão D'Aparecida em direção a esquina com a rua Joaquim Mesquita Soares é observada uma sequência de escorregamentos planares nos taludes (Foto A). Isso acarreta em deslizamentos de solo residual maduro argiloso, porém com alguns blocos de rocha muito alterada e quedas de árvores de grande porte. Com isso, as casas (Foto D) encontradas na parte alta desses taludes tiveram sua estabilidade comprometida, o que levou as autoridades locais as interditarem (relato do secretário de defesa civil), algumas medidas paliativas como a colocação de lonas foram feitas para retardar o processo erosivo. Outras evidências de movimentação do solo podem ser vistas na rua, por exemplo, trincas no asfalto (Foto B) e muros de contenção com rachaduras e embarrigamento (Foto C). A altura do talude varia conforme percorremos a rua chegando até 9m de altura. Já na rua Joaquim Mesquita Soares, o indício de movimentação do solo está evidenciado no estado do asfalto, onde são vistas ondulações e diversas trincas ao longo da mesma, nas figuras E e F há uma comparação entre uma imagem retirada Google Earth com data de julho de 2022 e fotografias recentes, mostrando um rápido avanço na degradação.

Portanto foi traçado um polígono de risco remanescente de acordo com a metodologia utilizada pelo DRM-RJ posto que arreversamos o período de chuvas e os processos acima relatados encontram-se ativos
