PARECER TÉCNICO EM ENGº PAULO DE FRONTIN - RJ

JANEIRO DE 2023  
Rua Maria Rosa Magalhães n.664  
(ant. av. N. Sª de Fátima) Bairro da Borracha.

Data da Vistoria: 13/01/23  
Data da elaboração do Parecer técnico: 16/01/23

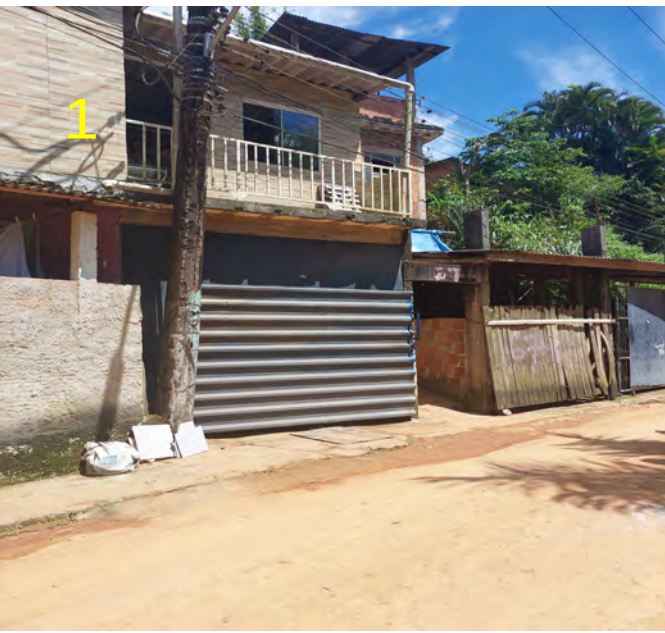
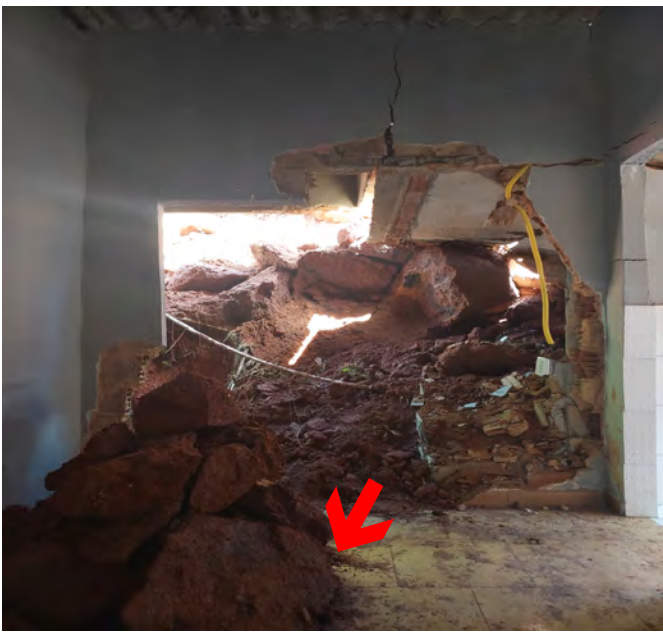
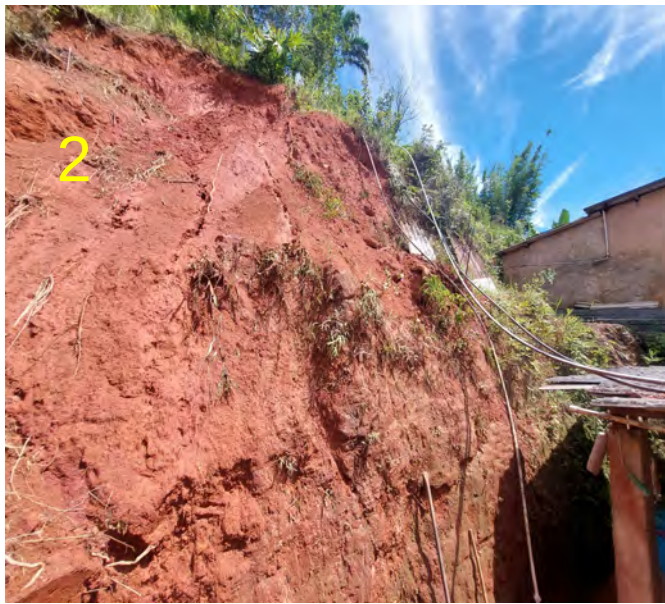
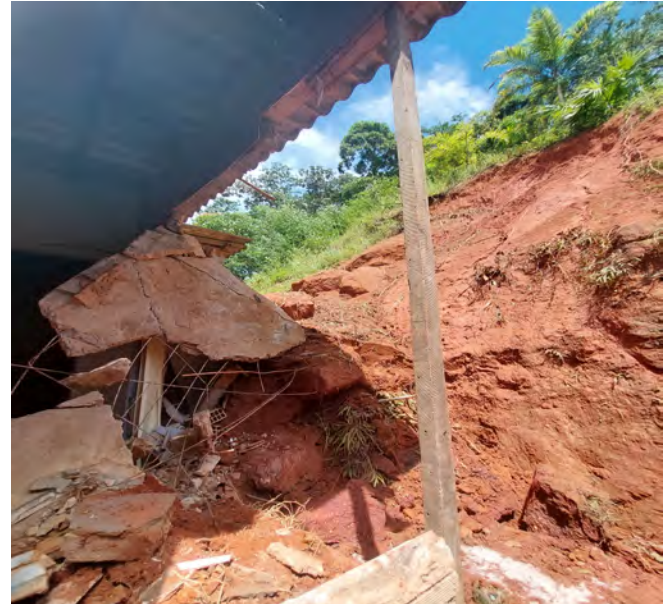
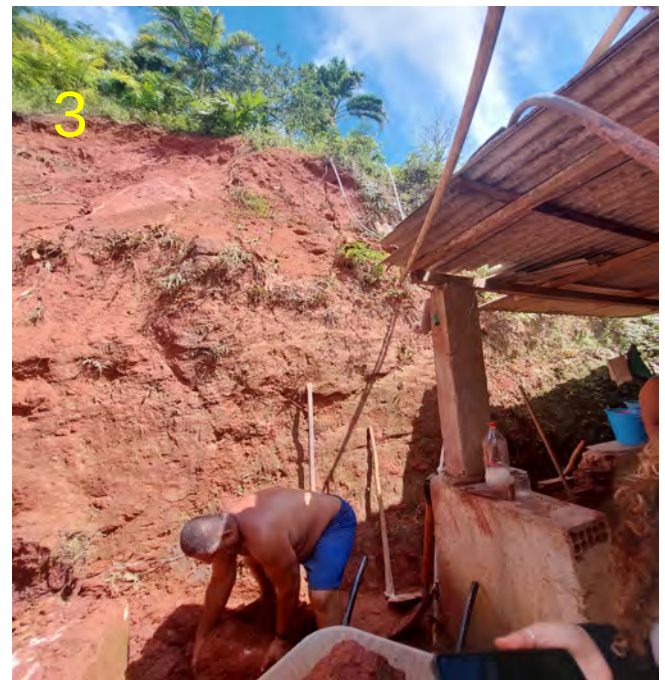
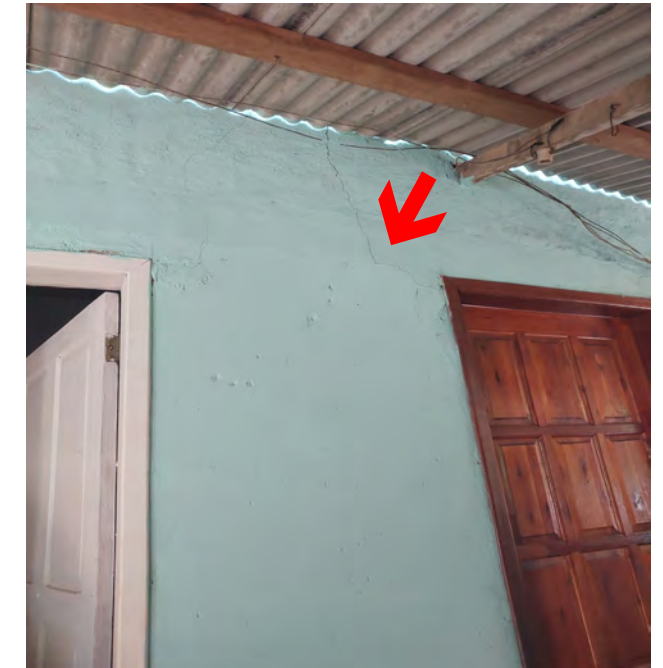
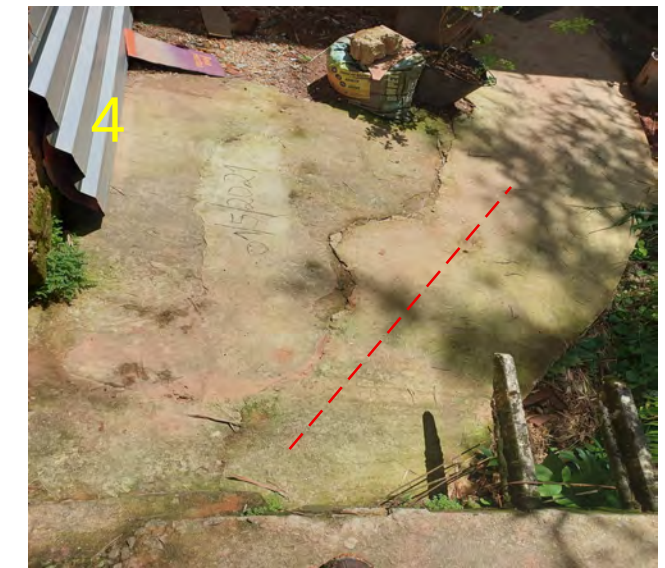
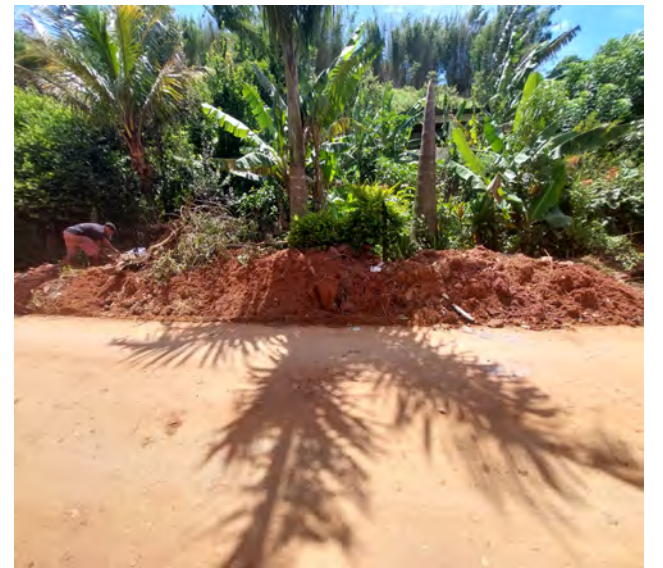
A vistoria teve como objetivo avaliar o risco remanescente relacionado a deslizamento rotacional ocorrido no talude de corte em solo residual jovem a montante da rua Maria Rosa Magalhães que atingiu uma casa com grandes blocos levando a interdição pela Defesa Civil Municipal (Figura 1). O talude apresenta de 6 a 10 m de altura e inclinação subvertical, com vegetação de médio porte inclinada (Figura 2). Além disso, foram verificados a presença de material mobilizado a frente da residência retirado pelo morador sem quaisquer orientações técnicas (Figura 3 e 4).Ademais, há três moradias vizinhas a casa atingida que estão em distância inferior a 2 metros do talude de corte. As moradias apresentam evidências de movimentação do solo como trincas na parede, além de abatimento e trincas no piso de acesso as residências (Figura 3 e 4). Não há calha no telhado e alguns canos de pvc jogam a água para talude a jusante de forma que vem a contribuir para deterioração da área. A casa colada à atingida possui um segundo pavimento sobre talude de corte de solo alterado que funciona como porão com materiais e entulhos. Há também presença de trincas nas janelas e um pequeno ralo para escoamento das águas (Figura 3 e 4). O morador informou que há 20 anos um deslizamento atingiu essa mesma localidade mas em menor magnitude. Tendo em vista o sistema de drenagem precário observado na área, os eventos pretéritos e seguindo a classificação de risco a deslizamento utilizada pelo DRM-RJ, as moradias inseridas no polígono destacam-se em Risco Remanescente. Portanto, recomenda-se a fiscalização e monitoramento do local, de tal maneira que se verifique o avanço do movimento de massa; a avaliação de um profissional ou firma de engenharia capacitados e qualificados para a adoção das medidas de obras geotécnicas cabíveis visando a minimização de novos eventos.
