**PARECER TÉCNICO EM BARRA MANSA - RJ**  
**JANEIRO DE 2023**  
**Rodovia RJ-153, Distrito de N. Sª do Amparo.**

Data da Vistoria: 12/01/23  
Data da elaboração do Parecer técnico: 16/01/23

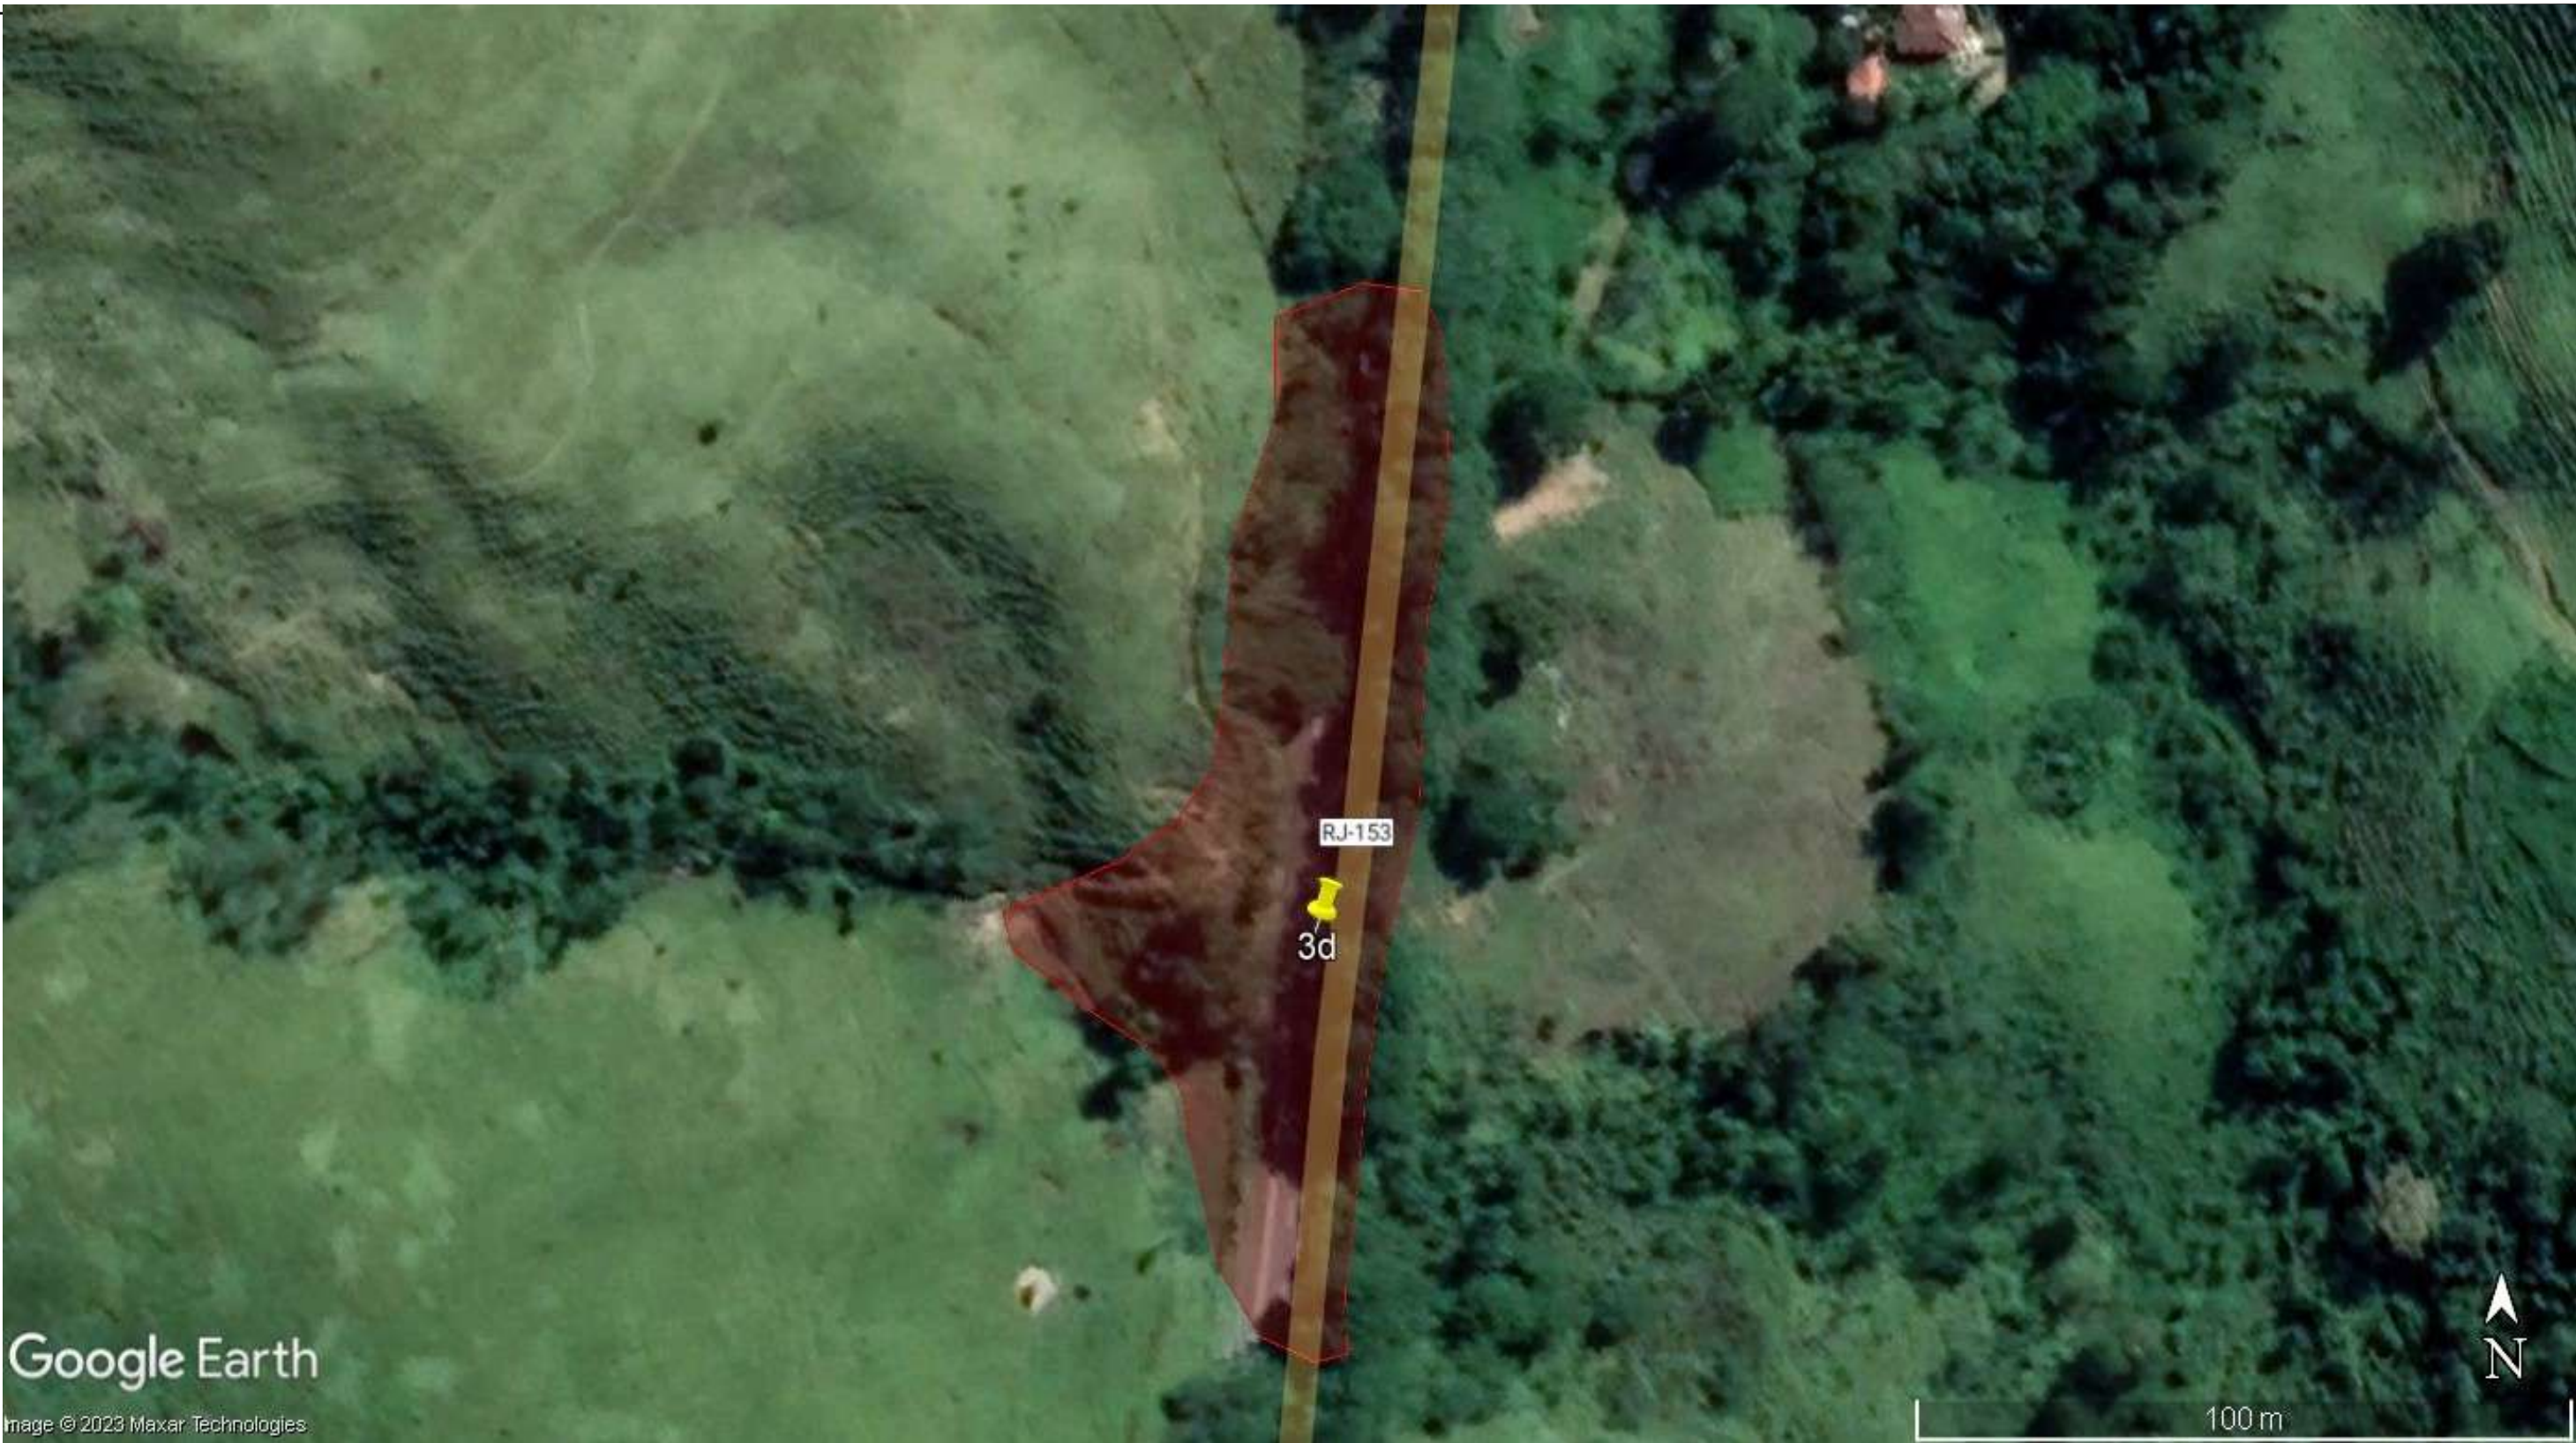
A vistoria teve como objetivo avaliar o risco remanescente relacionado a duas ocorrências na RJ-153: um deslizamento planar ocorrido em encosta a montante da via (Figura 6) e o rompimento de manilha de drenagem a jusante, que cedeu parte da estrada nas últimas chuvas (Figura 1 e 7). A encosta a montante da estrada onde ocorreu o deslizamento apresenta de 6 a 8 m de altura, com vegetação de baixo - médio porte e está localizado próximo a um talveg com depósito de talus (Figura 3). Nessa parte há uma manilha para escoamento de água e canaleta de drenagem (Figura 4). A canaleta encontra - se obstruída por vegetação e lixo (Figura 5); paralela à ela há uma grande trinca por onde vem descendo água de um ponto mais acima do deslizamento (Figura 2). O técnico da Defesa Civil que acompanhou a equipe informou que a situação se agrava durante as chuvas e que a obra não dá conta de escoar o volume de água. No lado oposto - onde a rodovia cedeu inicialmente há um ano - teve seu processo acentuado com a queda da manilha por baixo da estrada (Figura 7), ocasionando a interdição de parte da via, proibição de passagem de veículos de dois eixos, queda de postes de energia e árvores de grande porte. Há uma camada fina de solo residual maduro e outra espessa de solo residual jovem com feições claras de estratificação na rocha de origem metamórfica (Figura 7). No que restou da queda da via é possível observar trincas cobertas de asfalto realizada pela prefeitura de forma paliativa e construção de canaletas para ajudar na sinalização que acabam aumentando o peso sobre a área (Figura 1 e 7). Foi observado uma perda de material na base da rodovia com cicatrizes negativas que tendem a comprometer o restante do trecho, entretanto, como não envolve edificações compete ao DER a fiscalização e monitoramento do local para a adoção de medidas de obras geotécnicas cabíveis visando a minimização de risco em novos eventos.

Delimitação do polígono de risco remanescente
