| DOCUMENTO: | <b>Parecer Emergencial</b> | DATA.:<br>13/01/2023 | PÁG.:<br>1 / 13 |
| TÍTULO: | Avaliação de Risco a Escorregamentos no Município de Conceição de Macabu | MUNICÍPIO: | Conceição. de Macabu |

Em atendimento à solicitação da Secretaria Municipal de Meio Ambiente da Prefeitura de Conceição de Macabú através do ofício 01/2023, o DRM-RJ realizou no dia 14 de janeiro de 2023, uma vistoria técnica na localidade de Piábas (sítios) e na Rua Coronel Castro- Centro (RJ-182), regiões que foram afetadas pelas chuvas do início de dezembro de 2022.

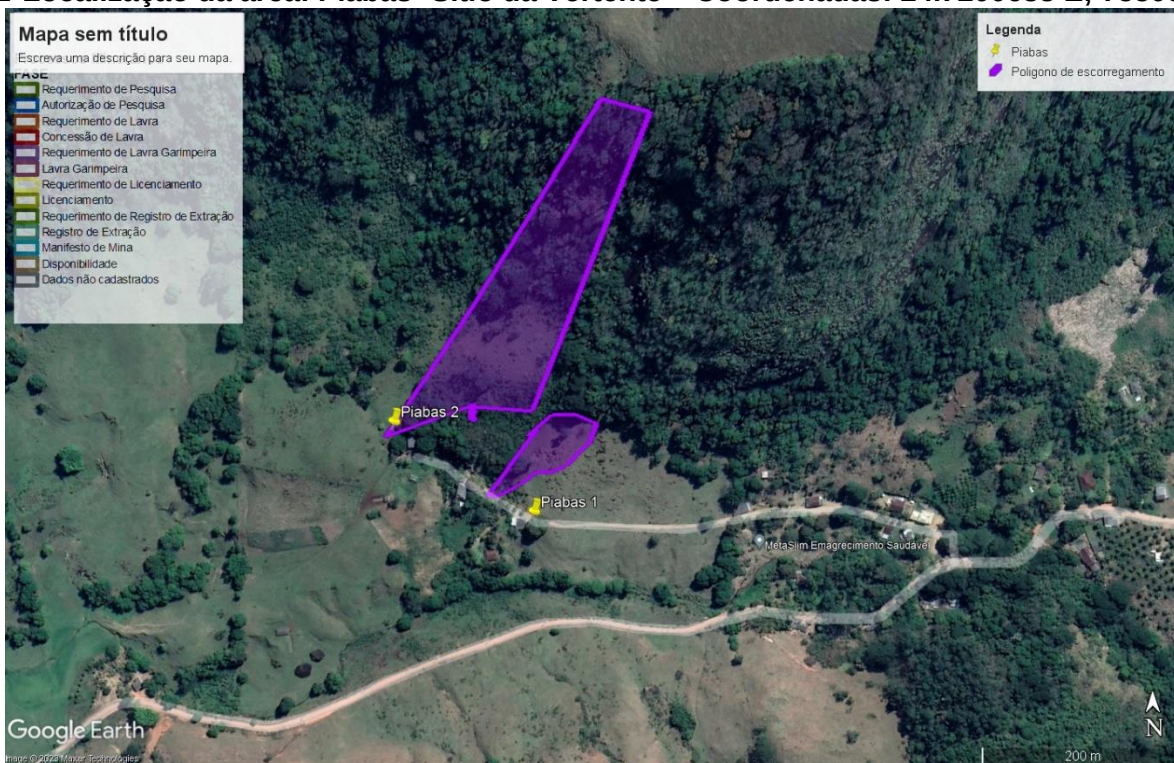
Figura 1: Localização da vistoria e delimitação do polígono de risco.

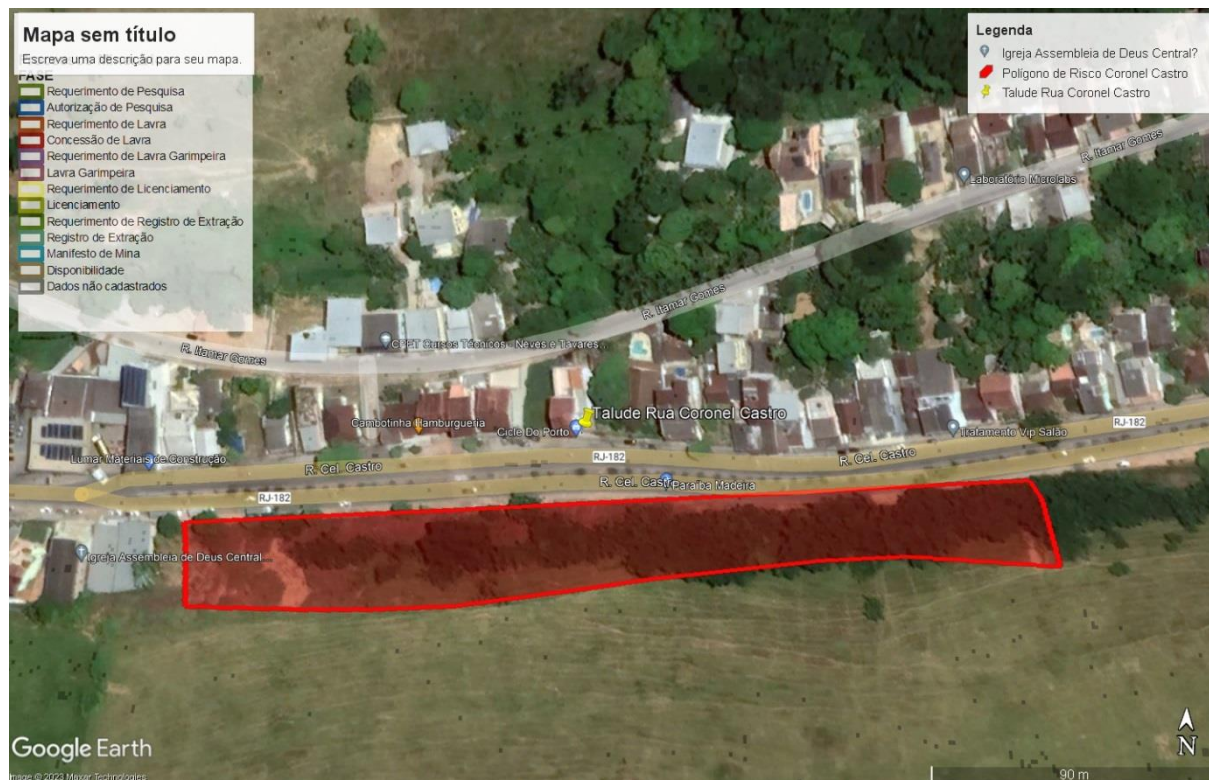
Figura 8: localização do ponto vistoriado e delimitação da poligonal de risco, Rua Coronel Castro.

Talude artificial com 12 m de altura e 300 m de comprimento, realizado na época da abertura da RJ-182, rodovia esta que é de grande importância para a ligação da Região Serrana até a BR-101. Constantemente, em períodos chuvosos, há o fluxo de lama para o pavimento, tornando-o intransitável. Nas chuvas de 30/11/2022, ocorreu um movimento de massa do tipo planar em solo residual maduro, interditando totalmente a via, sem vítimas.
