## PARECER TÉCNICO EMERGENCIAL BARRA MANSA - RJ

JANEIRO DE 2022

Rua A - Siderlândia

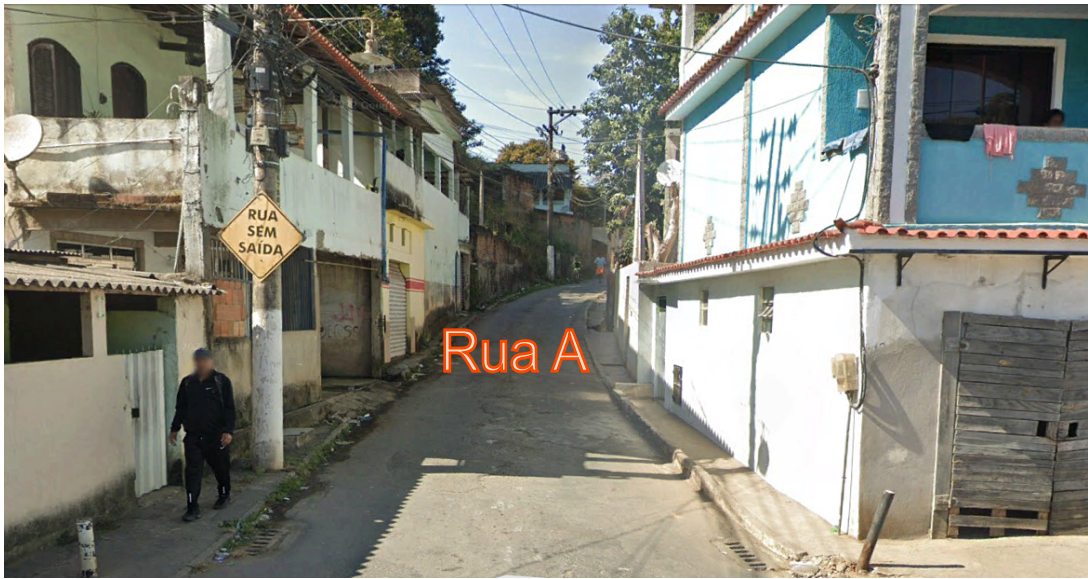
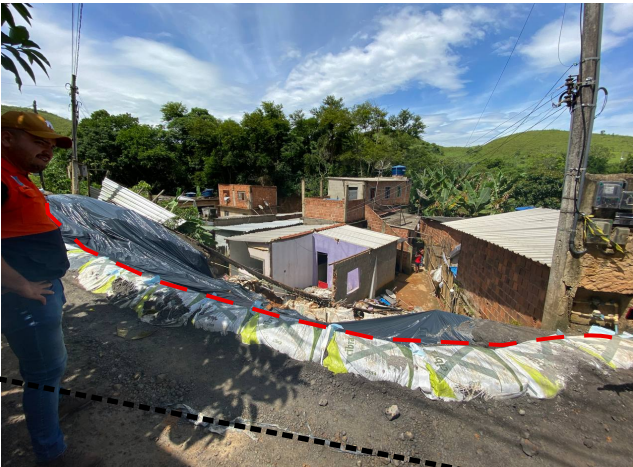
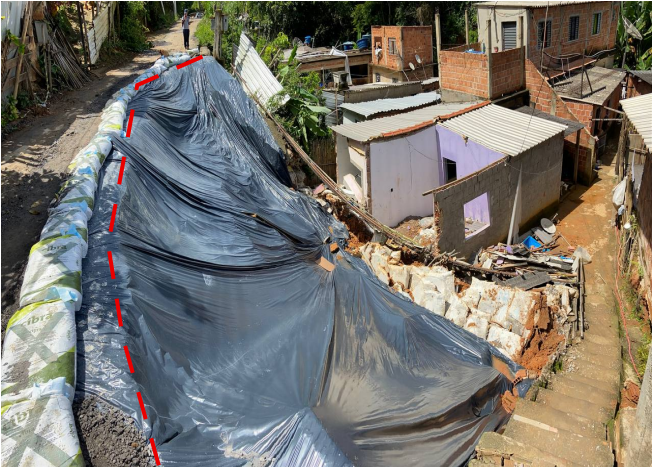
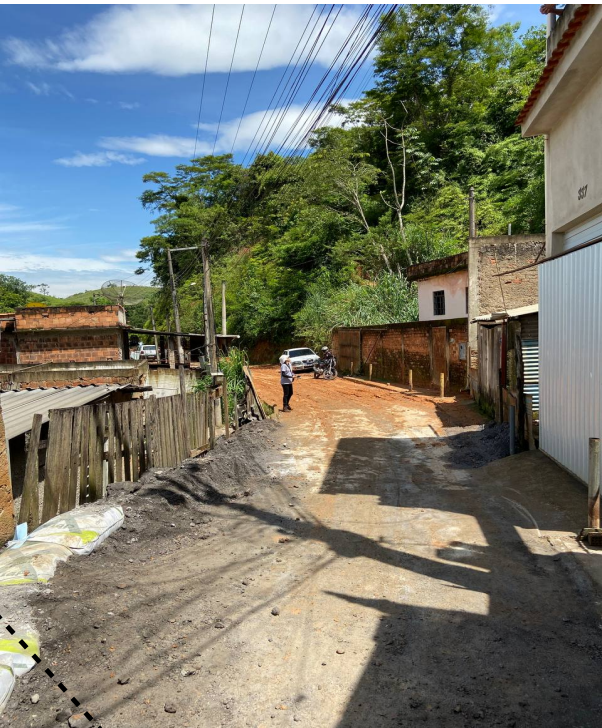
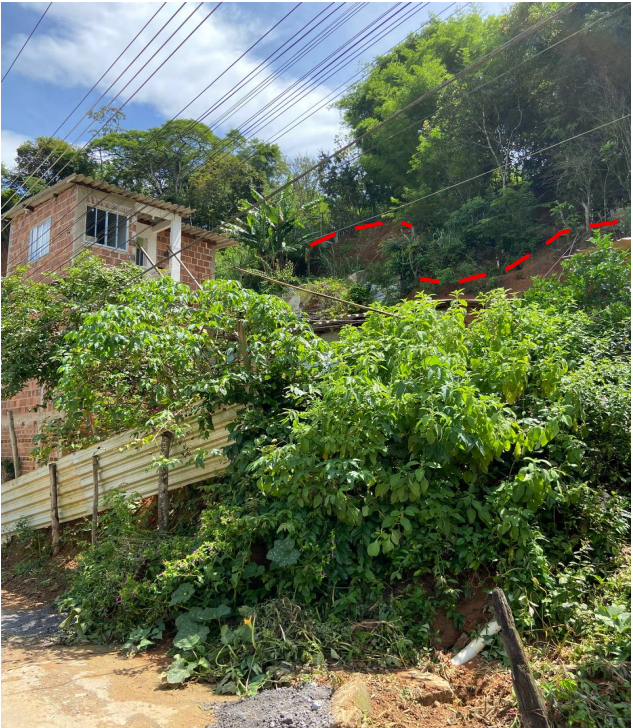
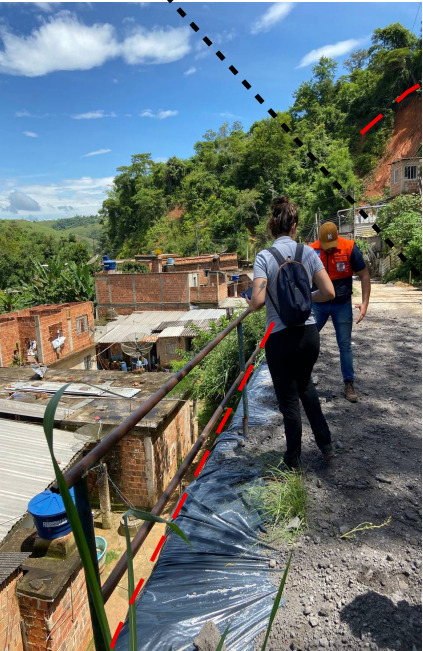
O DRM-RJ realizou, no dia 31/01/22, em conjunto com técnicos da própria Defesa Civil, uma vistoria técnica na Rua A no bairro Siderlândia, município de Barra Mansa. A área em questão se insere num contexto geomorfológico de um vale com edificações construídas ao longo do talvegue, apresentam processos erosivos ao longo de toda a Rua A com alguns trechos de quedas talude de corte aparentando instabilidade. Foi observado durante esta vistoria um material mais resistente com trechos de argissolos e presença de calium. O local de maior criticidade se deu em frente a residência de número 347, onde ocorreu a queda de um muro de saco-cimento o qual aparentava não estar corretamente compactado e sem a presença de drenos suficientes para o fluxo que recebia. Neste local houve a destruição parcial de uma residência e seis vítimas não fatais. Foi colocado uma lona de forma paliativa na crista do deslizamento. A montante há uma vertente com potencial de altura de enxurrada com árvores e grande porte, além de caixas d'água a montante da cicatriz de deslizamento. O pavimento da rua apresenta trincas em diversos trechos. Seguindo a leste, há uma espécie de muro de contenção com sacos de areia em cima de um pequeno talude. Este muro tem cerca de 5 metros de altura e cerca de 4 residências a jusante dele. A montante do muro há uma casa na vertente com lona. Essa encosta à montante do muro e sacos possui árvores de grande porte e indícios de fluxos descendente e erosão na encosta. Nos taludes que apresentaram deslizamentos menores na porção leste do setor e em alguns foram vistos trincas, ângulo negativo com grande composição de silte. Na outra vertente do Vale, foram vistas erosões em avanço com sinais de trincas e degraus a montante. O vale possui uma drenagem encaixada onde no ponto mais a montante do fluxo, há grandes sinais de voçorocamento na encosta à esquerda do fluxo. Tendo em vista estas evidências geotécnicas que são indicativos de instabilidade do terreno, a metodologia de classificação de risco a escorregamentos do DRM-RJ, corresponde ao Risco Remanescente. Logo, recomenda-se a fiscalização do local, a avaliação de um engenheiro qualificado para a realização de obras geotécnicas cabíveis e, principalmente, um sistema de drenagem superficial bem dimensionado para a encosta, a montante e a jusante.
