**PARECER TÉCNICO EM CANTAGALO - RJ**  
**JANEIRO DE 2023**  
**Rua Domingos de Souza nº362 e 358**

Data da Vistoria: 01/02/23  
Data da elaboração do Parecer técnico: 03/02/23

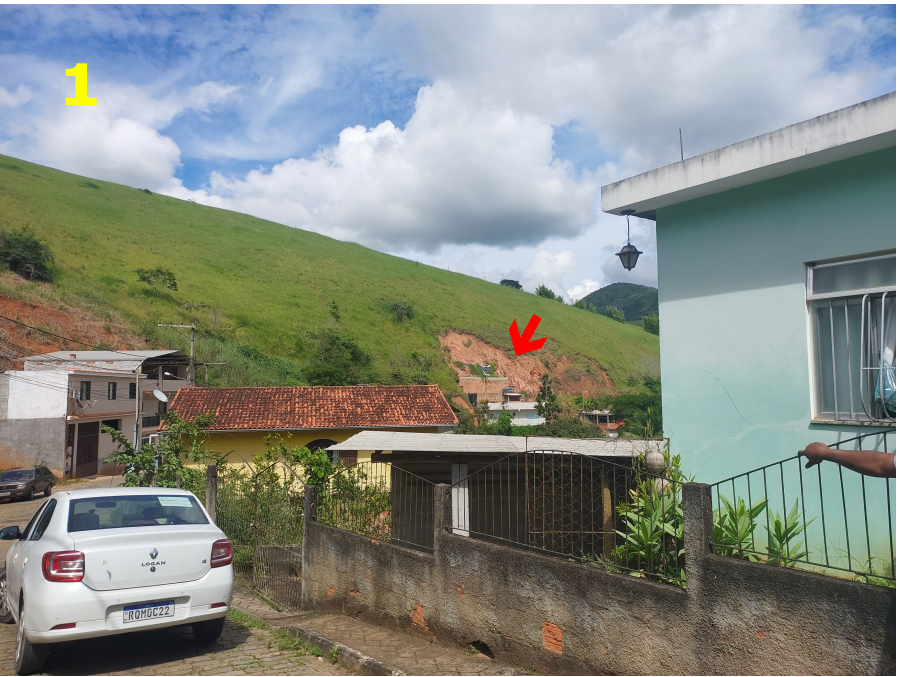
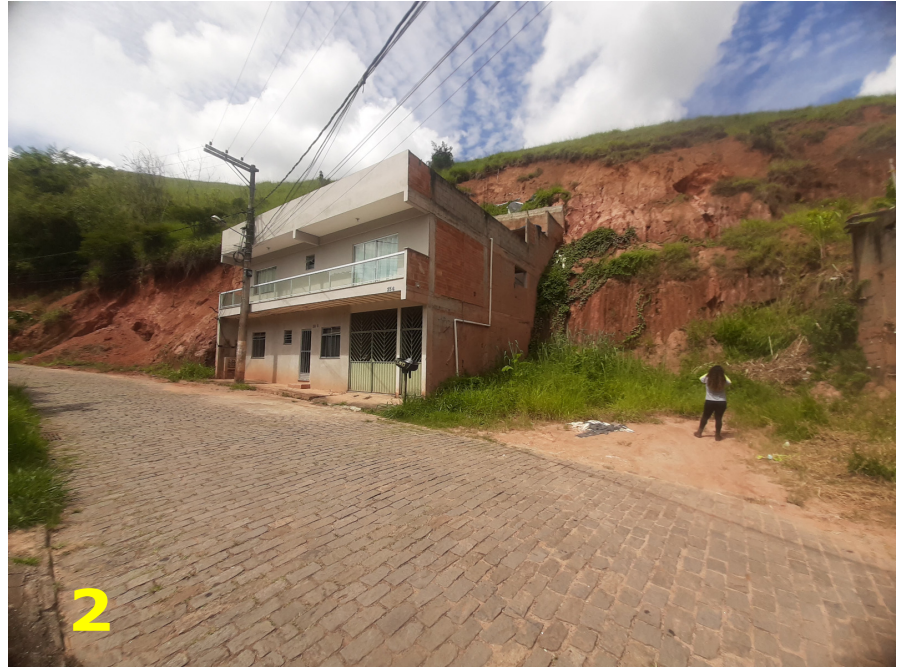
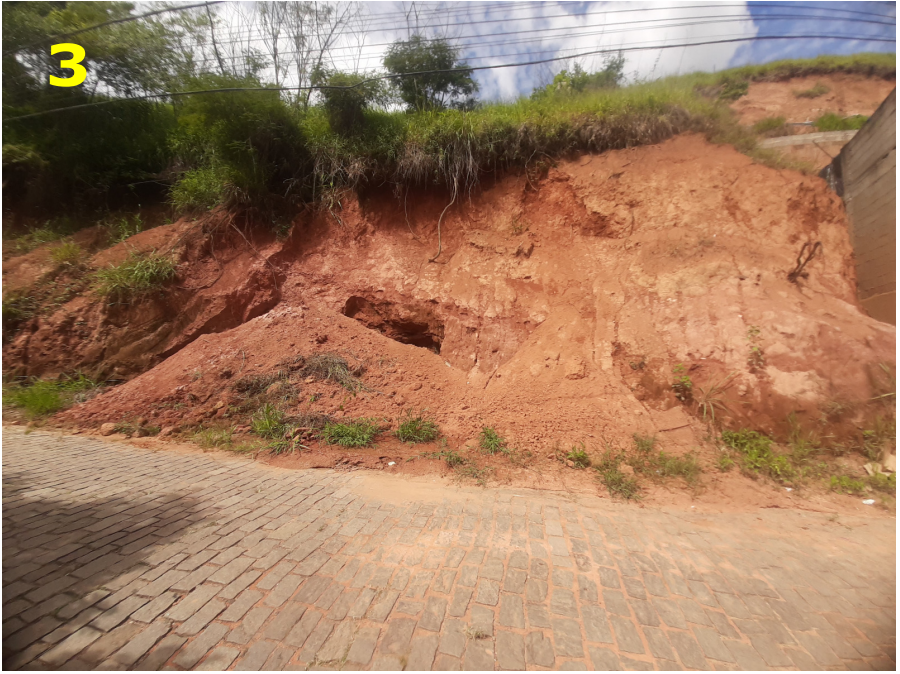
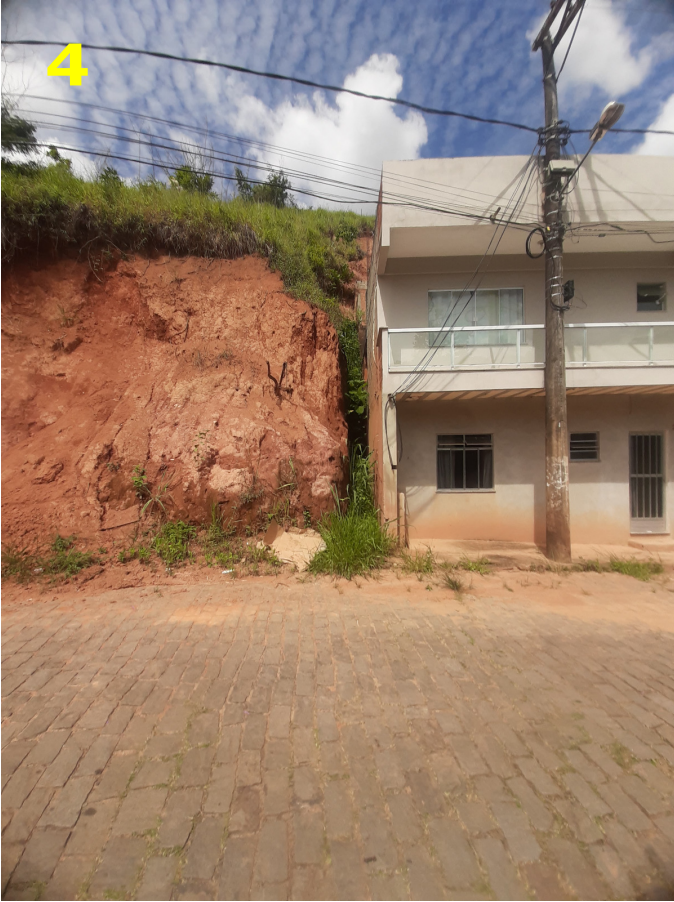
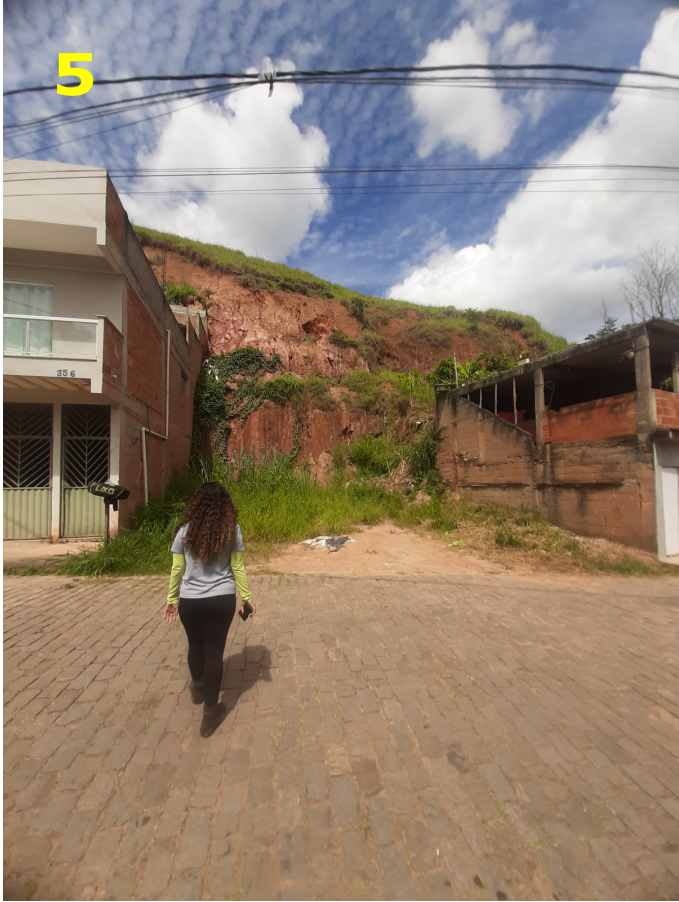
Em atendimento ao Município de Cantagalo, para a realização de uma vistoria técnica emergencial, o DRM-RJ realizou no dia 1 de fevereiro de 2023, a avaliação de risco a escorregamentos na rua Domingos de Souza. Foi observado em campo uma cicatriz de deslizamento planar ocorrido durante as chuvas de janeiro de 2023 que veio a atingir a laje de duas residências, com 20m de altura em distância nula dos taludes. Alguns setores da encosta estavam cobertos por lonas e não foi possível avaliar. O talude em seus primeiro 5m é do tipo corte e os 15 metros até o topo da cicatriz apresenta inclinação variada em virtude dos processos erosivos, como sulcos e ravinas, e setores de inclinação em negativo. Composto por solo jovem, com áreas superiores cobertas por gramíneas e árvores esparsas. O sistema de drenagem presente não está bem dimensionado e alguns pontos despejam as águas pluviais direto para o piso. Ademais na base do talude foi observado pontos com material mobilizado. Ao longo da via, nota – se que a amplitude e inclinação dos taludes estão propensos a deflagração de novos movimentos de massa. Considerando o cenário atual, a metodologia de classificação de risco a escorregamentos do DRM-RJ, trata-se de Risco Remanescente. Portanto, recomenda-se a fiscalização e monitoramento do local, tendo em vista a evolução do processo geológico-geomorfológico; realização de obras de estabilização e drenagem no talude, pelo método que o profissional habilitado julgar apropriado.
