| DOCUMENTO:<br><b>Parecer Técnico</b> | DATA.:<br><b>03/02/2023</b> | PÁG.:<br><b>1 / 9</b> |
| TÍTULO:<br><b>Avaliação de Risco de Deslizamento em Riograndina</b> | MUNICÍPIO:<br><b>Nova Friburgo</b> | |

## 1. Introdução

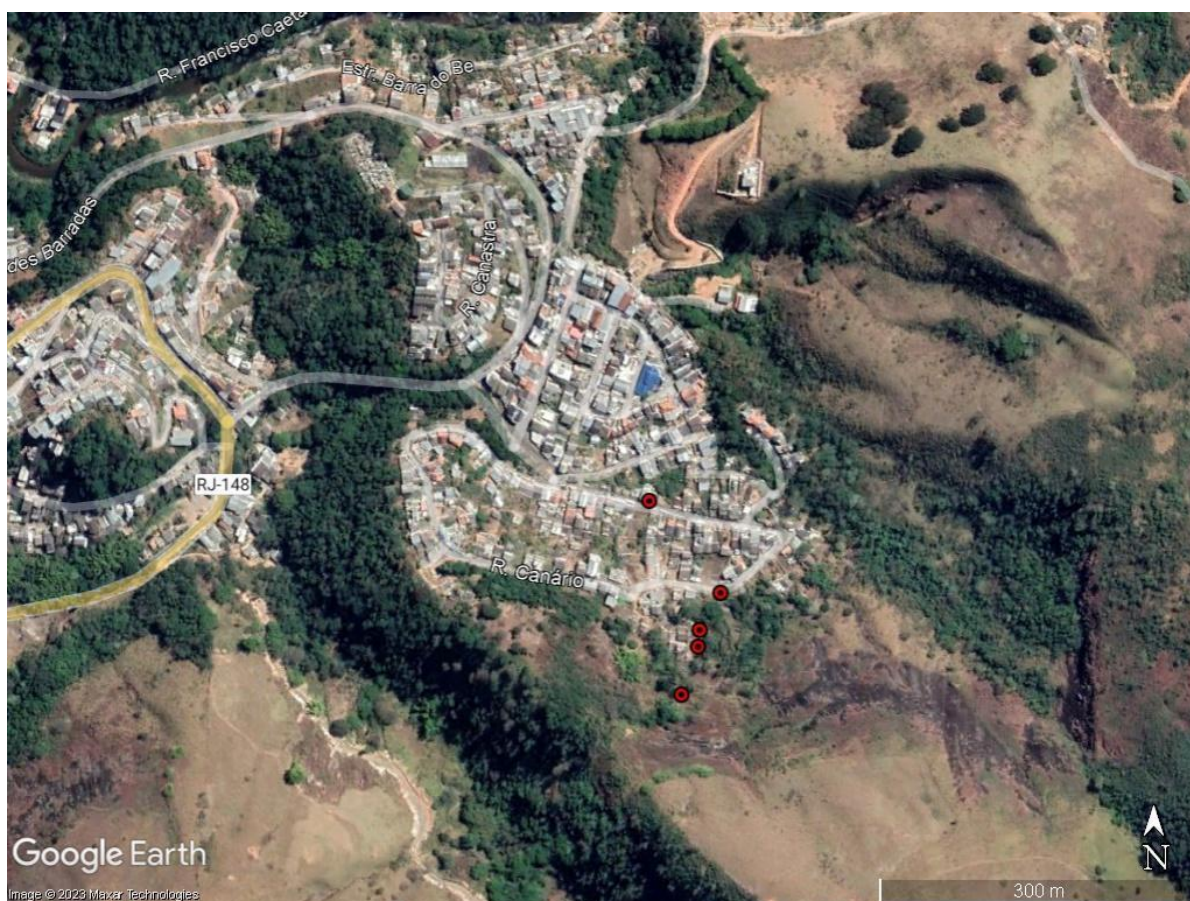
Figura 1: Fotografia de satélite mostrando a posição dos 5 pontos (círculos vermelhos) feitos neste Parecer Técnico. Fonte: Google Earth Pro, dia 31/01/2023.

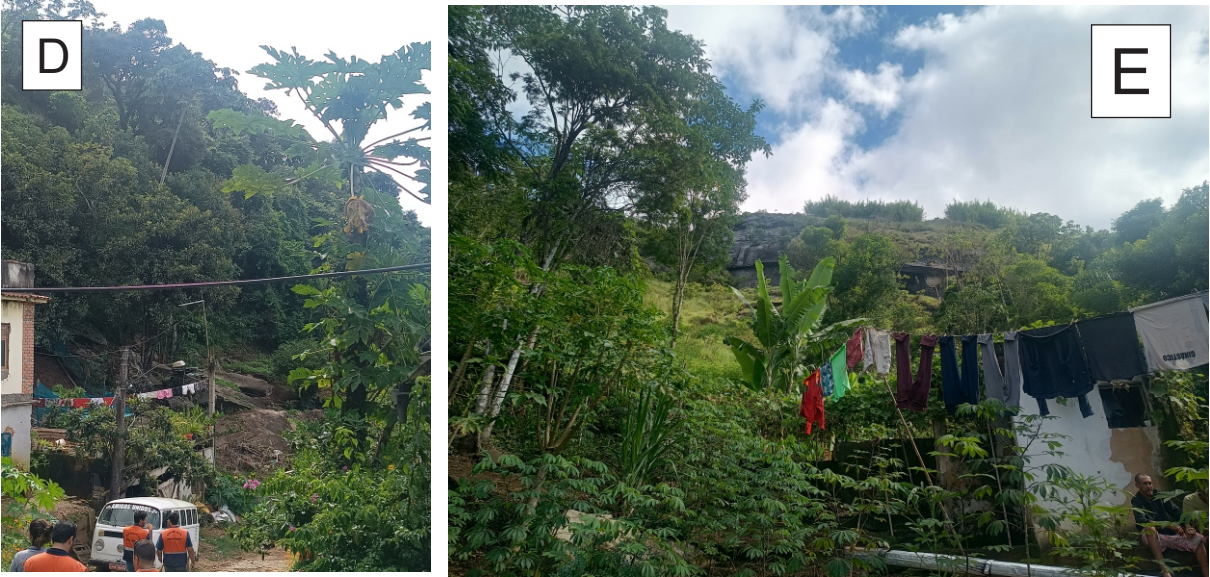
Anexo 1 – Espelho Loteamento Maringá – Nova Friburgo

A situação observada em campo, mostra que a região da parte alta do loteamento Maringá, na rua Vitória, apresenta risco Muito Alto (R4) para acidentes geológicos-geotécnicos, uma vez que foram detectados diversos indícios de problemas na região, dentre os quais podemos citar: trincas no chão próxima a uma cicatriz de escorregamento, extenso depósito de tálus associado ao um solo coluvionar (Figura A e B) e cicatrizes de antigos deslizamentos. Evidenciando um local propício a qualquer tipo de acidente, já que a região está com o solo inconsolidado. Os blocos de rocha da região possuem até 4 metros de comprimento e 3 metros de largura e estão concentrados na região do polígono vermelho no espelho em anexo. Em 2007, ano do acidente que gerou o depósito de tálus, as família foram indenizadas e retiradas do local, porém hoje 3 famílias encontram-se morando na região (Figura C e D).

Ao observar o maciço nota-se claramente a região de onde saiu a grande lasca de rocha que resultou no depósito de tálus. Esta foi gerada naturalmente, como uma simples fratura de alívio, o que nos leva a supor que, apesar de ter caído boa parte da lasca, outras partes podem se soltar do maciço, inclusive na imagem ao lado (Figura E) é possível ver que já há um espaçamento percorrendo a região fraturada.
