**PARECER TÉCNICO EM RIO CLARO - RJ**  
**JANEIRO DE 2023**  
**Rua Antônio Grijó Filho e**  
**Rua Laudelina da Silva Neto**

Data da Vistoria: 07/02/23  
Data da elaboração do Parecer técnico: 07/02/23

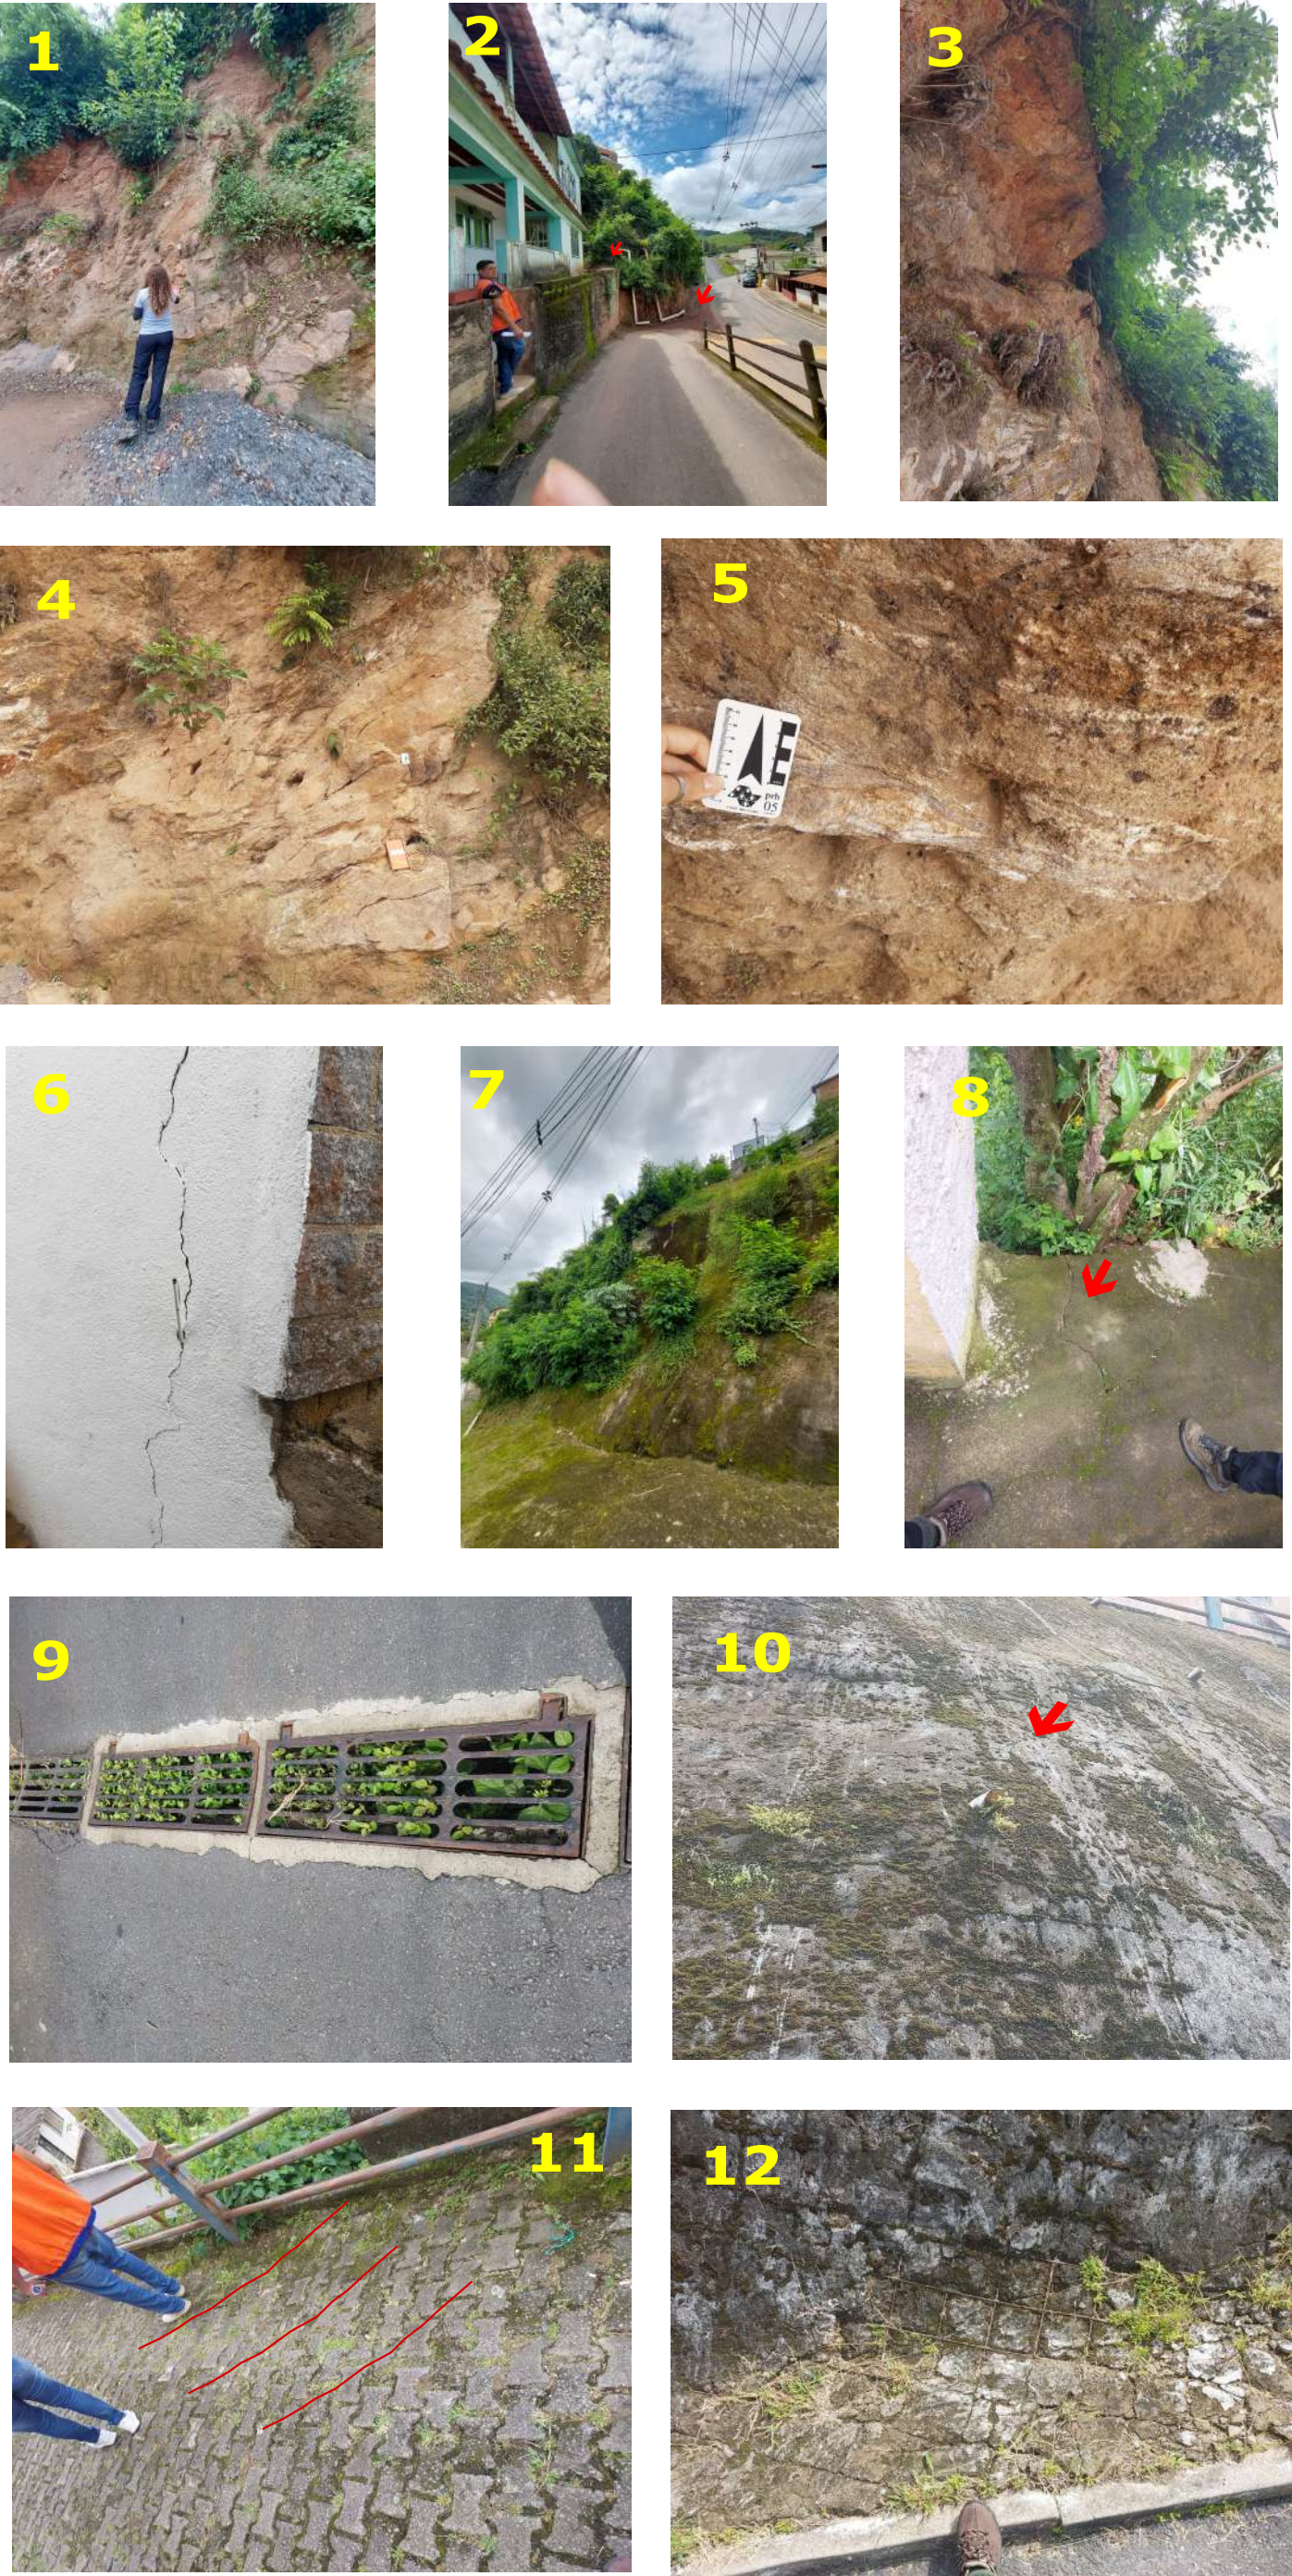
Em atendimento ao Município de Rio Claro, para a realização de uma vistoria técnica, o DRM-RJ realizou no dia 07 de fevereiro de 2023, a avaliação de risco a escorregamentos na rua Antônio Grijó Filho com Laudelina da Silva Neto. No **ponto a.** o talude é vertical, possui entre 10-12m metros de altura e apresenta cicatriz negativa em diferentes setores (Figura 1). É formado por solo residual jovem/ rocha alterada com foliação milonítica (variando entre 30-60° de inclinação) (Figura 5) e planos de fraturas subparalelos e transversais à frente do talude (Figura 4). Foram observados deslocamentos tanto ao longo dos planos de fraturas, quanto nos planos de foliação, com presença de vegetação fixando parte dos planos supracitados (Figura 3). Há setores com vegetação arbustivas e de médio porte do segundo terço ao topo do talude. O sistema de drenagem presente não está bem dimensionado e conduz as águas pluviais para o sopé do talude( Figura 2). No lado esquerdo do talude há uma residência em distância nula e apresenta abaulamento do muro (Figura 2). Já o **ponto b.** trata-se da vistoria de uma obra geotécnica de contenção de talude com concreto e telas realizada há aproximadamente 10 anos (Figura 7). O talude apresenta inclinação variando 60-80° e altura de 8 metros. Foram observados que os drenos estavam obstruídos com vegetação e sedimentos, assim como as galerias de águas pluviais (Figura 9 e 10). Parte da tela estava visível com sinais de deterioramento (Figura 12). Subindo o acesso para as casas foi verificado abatimento de terreno (Figura 11) e trincas indicativo de movimentação (Figura 8). Uma das residências apresentou trinca em muro (Figura 6) e parte do sistema de drenagem estava desconectado e despejava as águas pluviais para o talude. Considerando o cenário atual, a metodologia de classificação de risco a escorregamentos do DRM-RJ, trata-se de **Muito Alto no ponto a.** e **Alto no ponto b.** Portanto, recomenda-se a fiscalização e monitoramento do local, tendo em vista a evolução do processo geológico-geomorfológico; realização de obras de estabilização e drenagem no talude, pelo método que o profissional habilitado julgar apropriado.
