**SETORIZAÇÃO DE RISCO EM SÃO GONÇALO - RJ**  
**FEVEREIRO DE 2023**

RUA AIEDA BARRETO COUTO E RUA ADELINO F. BRASIL  
ENGENHO PEQUENO

Data da Vistoria : 15/02/23  
Data da Elaboração do Parecer Técnico : 15/02/23

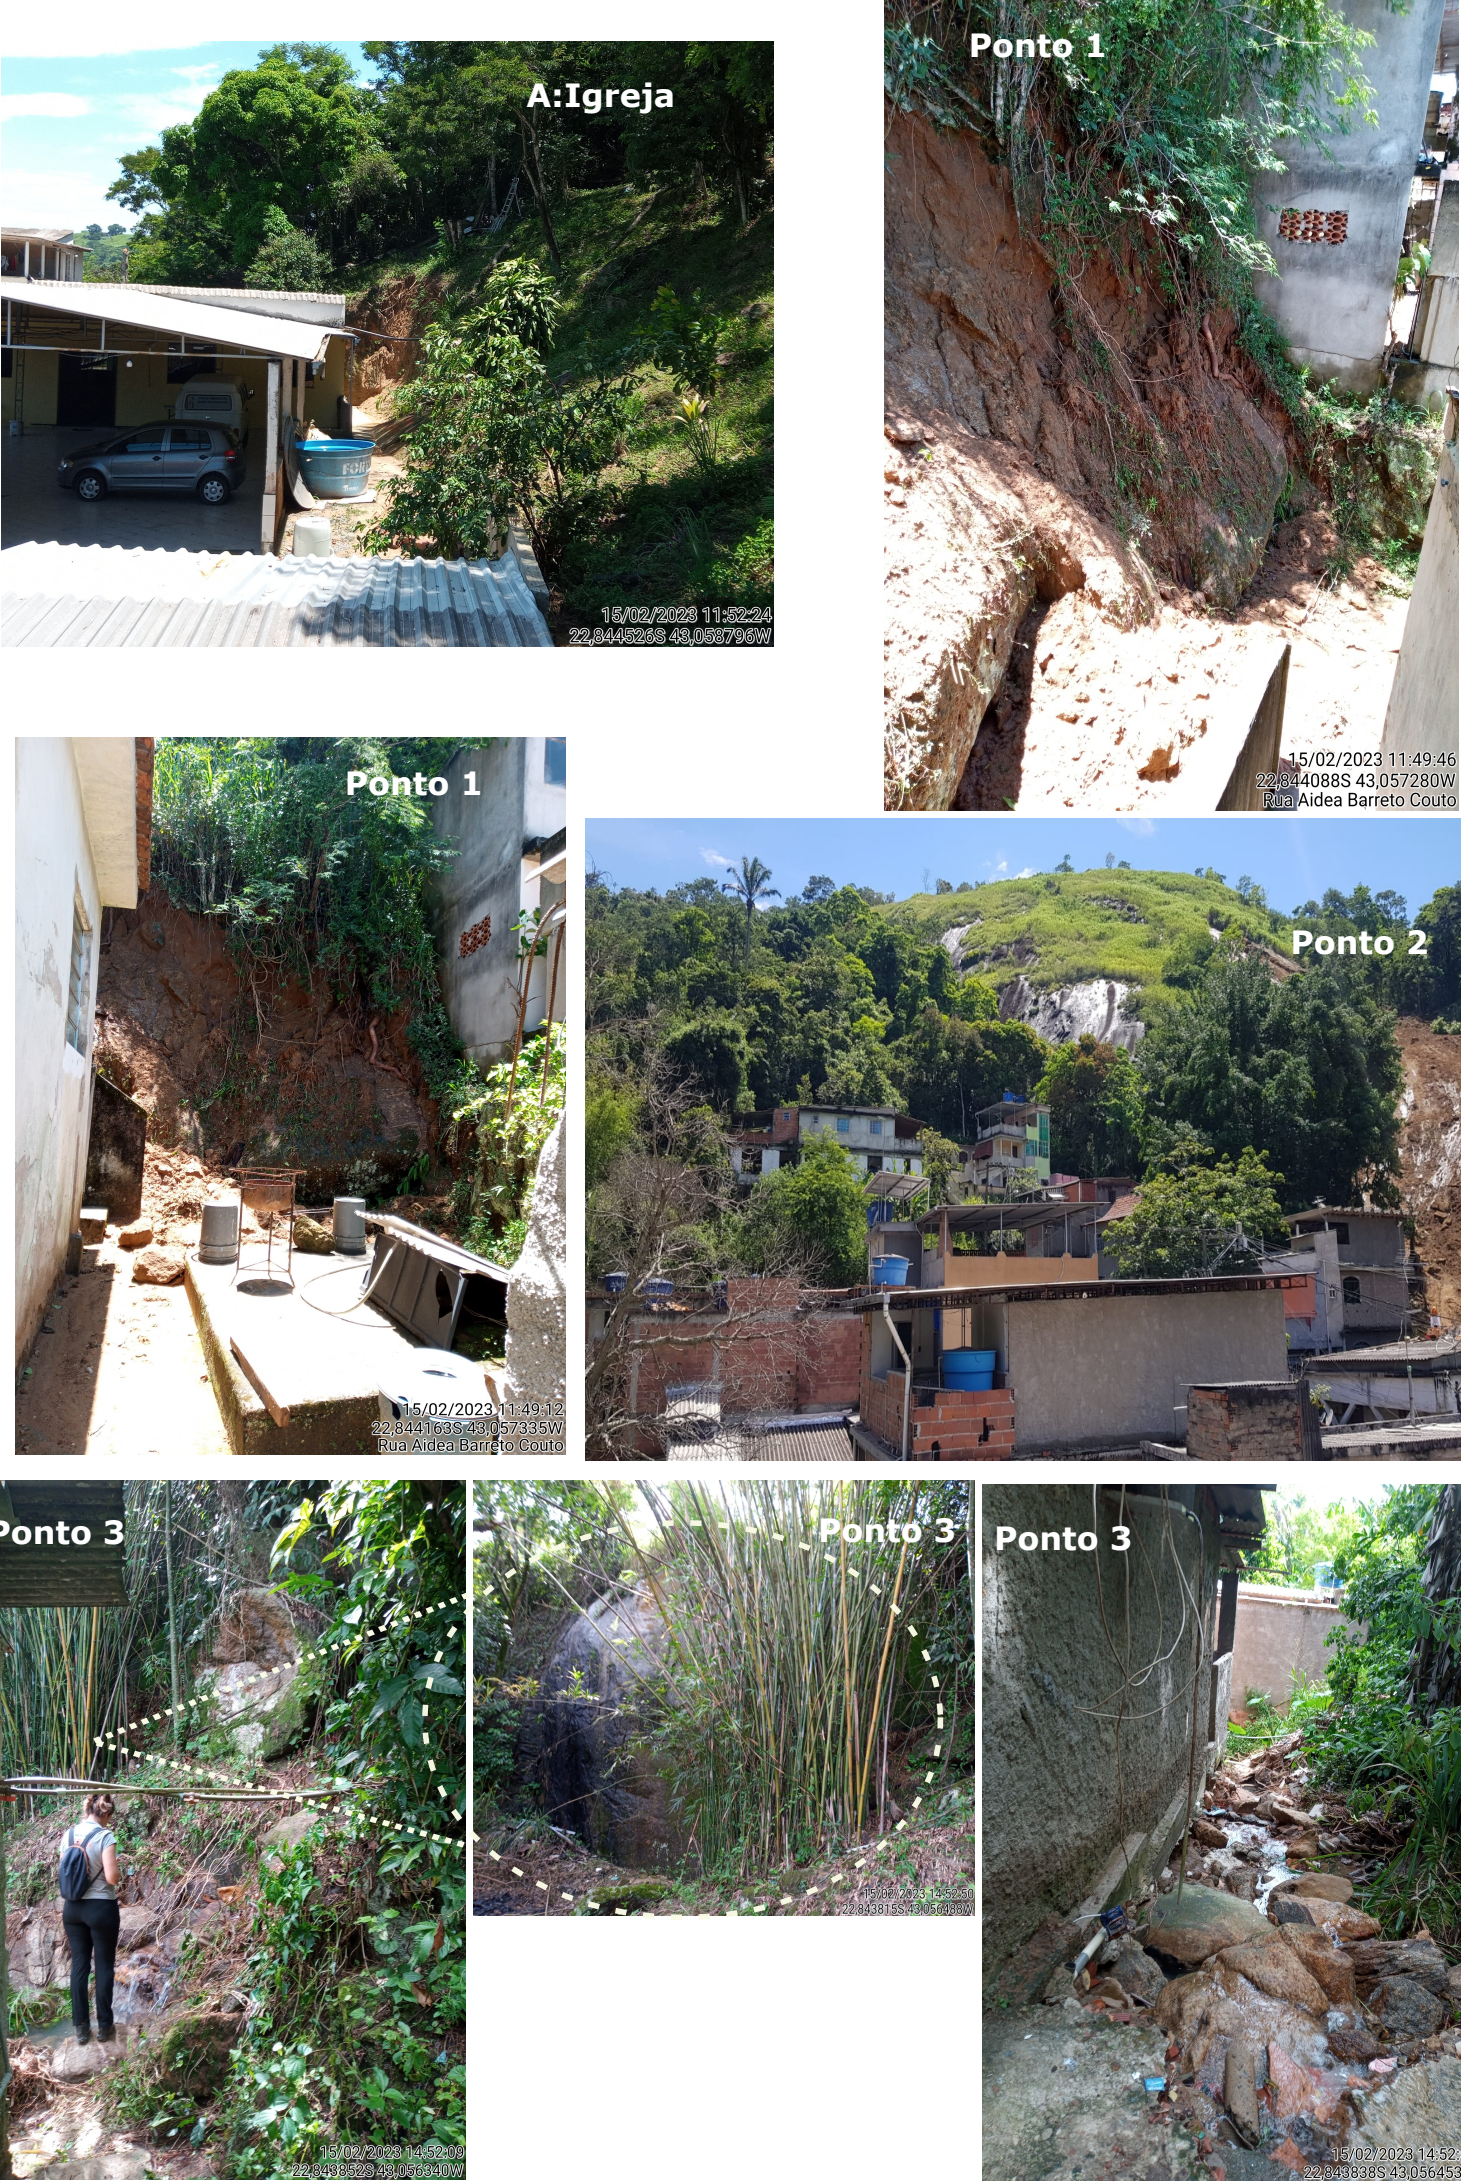
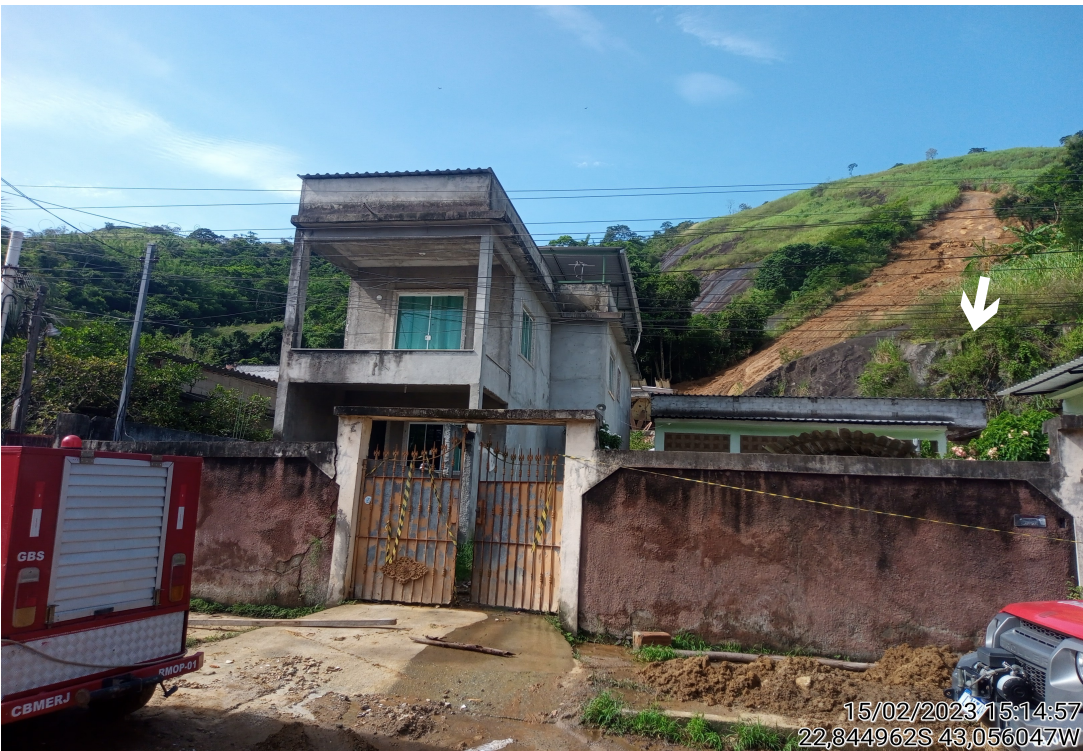
R4 - Diante do exposto, estão em área de Risco Muito Alto cerca de 26 edificações posto que, na área "A", a vertente a montante apresentou deslizamentos planares e fluência de drenagem em diversos pontos; na área "C", ponto 3, há casas construídas no caminho da drenagem perene do local, além de mais próximas da vertente a montante, e, finalmente, as residências adjacentes à ocorrência do deslizamento planar de grande porte, há proximidade com a vertente em questão, além de grande volume de material instável a montante e na rampa do movimento. Em casos de avanço do processo e no período atual de chuvas intensas, as edificações apresentam risco muito alto para seus moradores.

R3 - A área em que se insere esta classificação de Risco Alto abrange 7 edificações pois, apesar de estarem mais distantes da vertente, estão inseridas da drenagem da encosta a montante, que possui altura e material suficientes para serem atingidas em caso de deslizamentos. É recomendado o monitoramento da evolução do processo, pois em casos de fortes chuvas, estes processos podem ser potencializados.

R2 - A área referente ao polígono com duas residências em amarelo foi classificada como de Risco Médio por estarem distantes da encosta e dos processos nela em andamento assim como cercadas por outras residências.

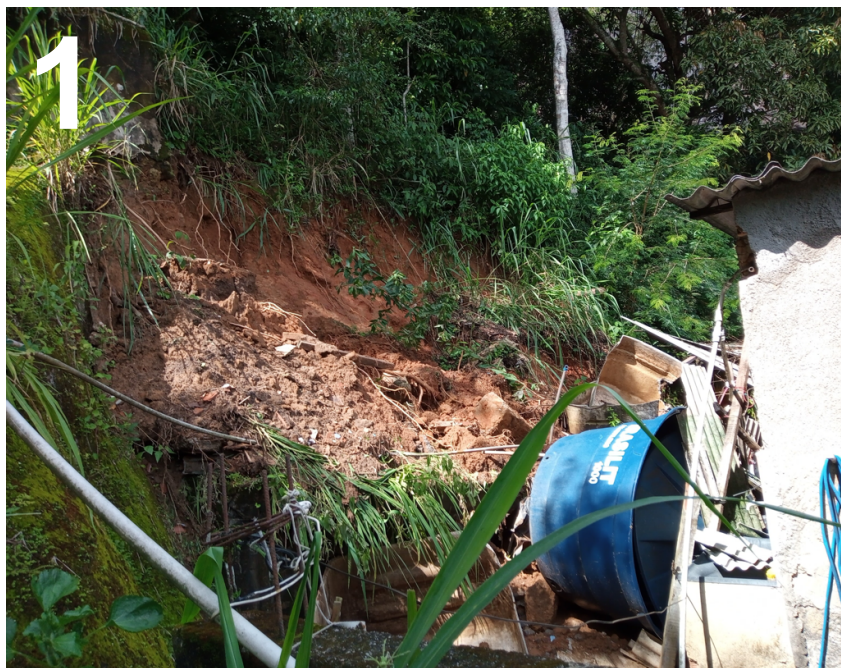
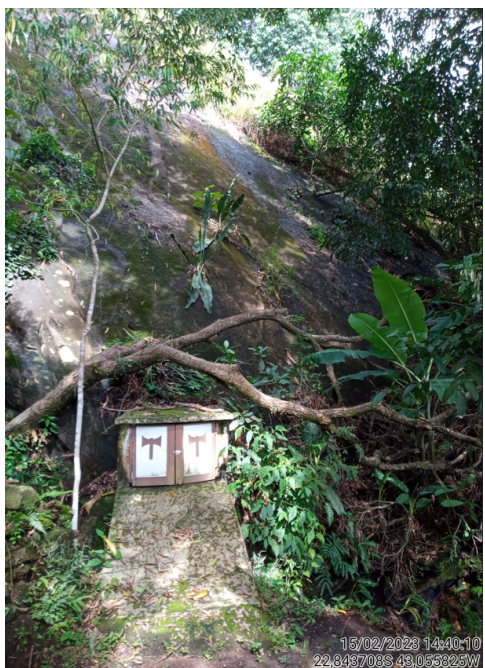
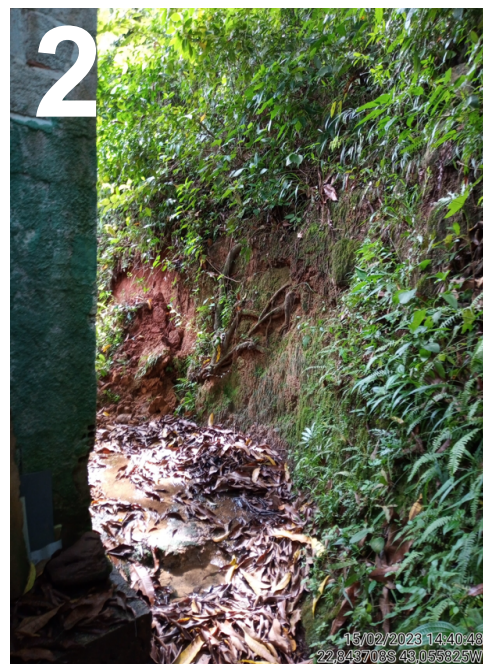
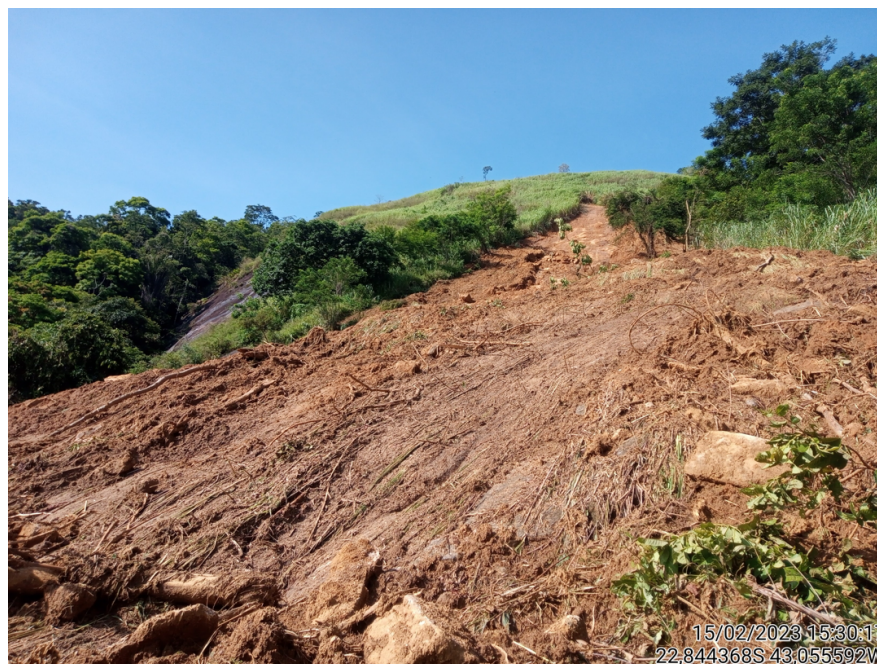
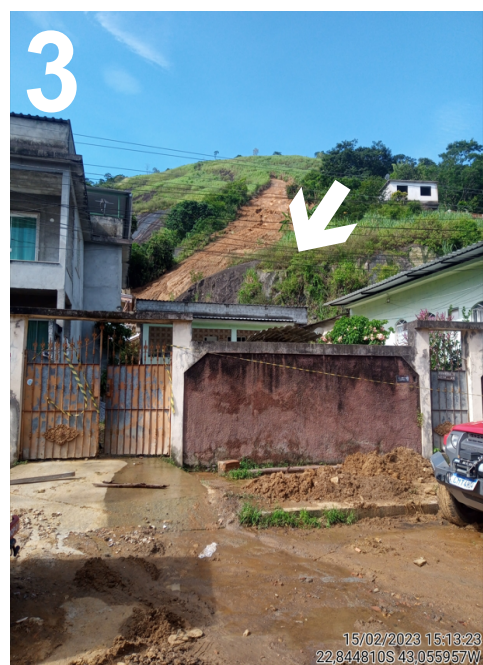
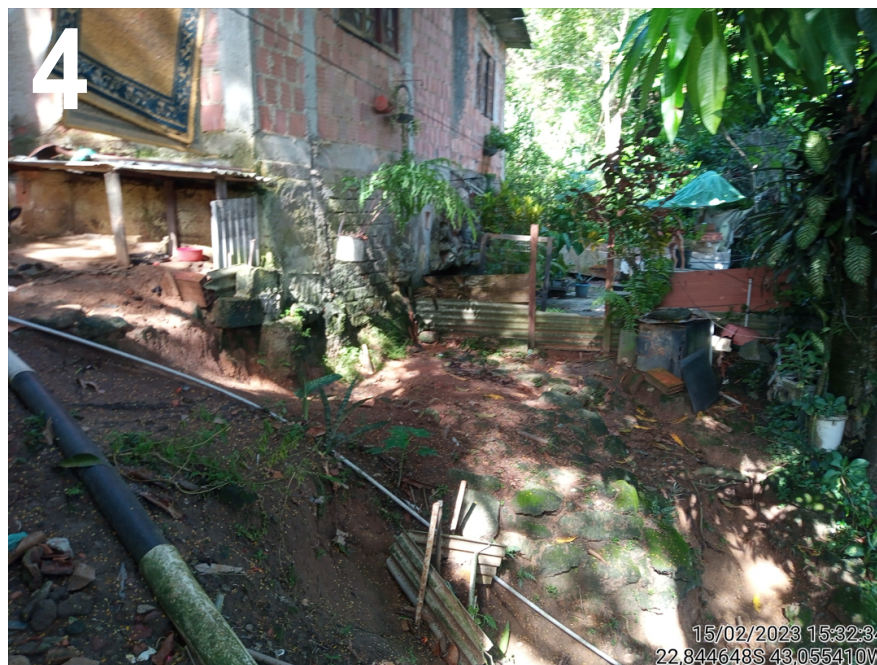
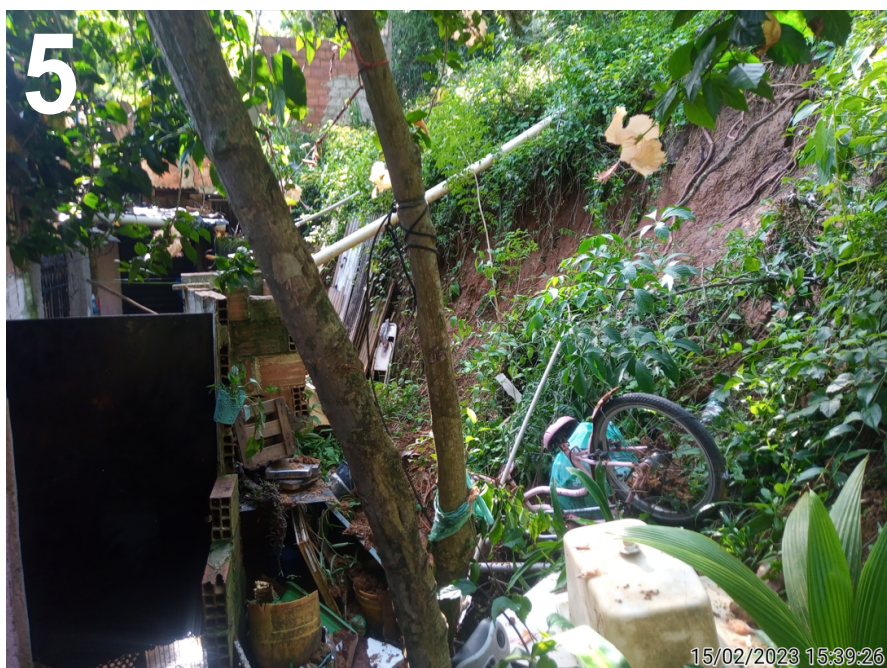
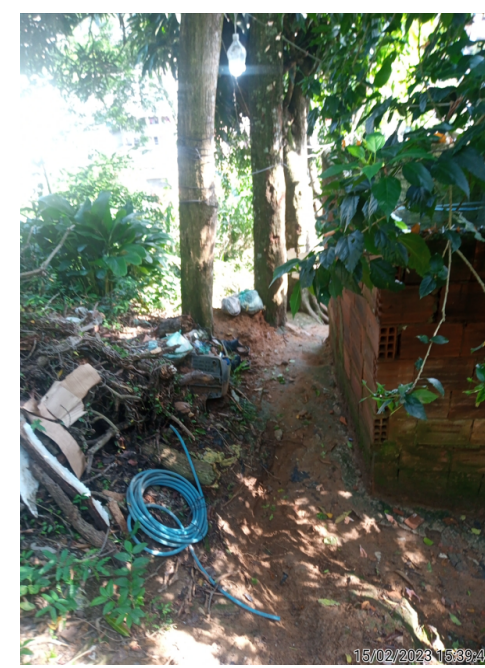
**Área D:** Destaca-se, neste setor, a ocorrência do deslizamento planar de contato solo-rocha, a montante da rua Adélino F. Brasil, cujo material mobilizado é composto de solo residual pouco espesso, vegetação de baixo a alto porte, blocos de rocha e lama. O movimento de massa atingiu e/ou destruiu 4 residências a jusante, causando o soterramento de uma família (um casal e uma criança). A encosta apresenta extensão com cerca de 135 m e inclinação média de 26°. A cicatriz de deslizamento apresenta 57 m de altura e 45 m de largura no segmento central. A deflagração do movimento de massa ocorreu próximo a drenagem natural, onde há mais residências a jusante (cerca de 15) que tem acesso com a rua Adélino, nas quais também foram atingidas por material mobilizado como lama e solo residual pouco espesso, decorrentes de outros deslizamentos planares, pontuais e de baixo porte, ou até mesmo sofreram danos direto decorrente do deslizamento de alto porte. Ademais, foi observado um fluxo de água constante descendo a encosta, presença de bananeiras, árvores inclinadas, zona de acumulação de lixo e entulho, taludes de corte e depósito de tálus na região.
