**ATENDIMENTO EMERGENCIAL EM SÃO GONÇALO - RJ**  
**FEVEREIRO DE 2023**  
**Rua Rosalina Barbosa, Coió**

**Data da Vistoria: 18/02/23**  
**Data de elaboração do Parecer Técnico: 20/02/2023**

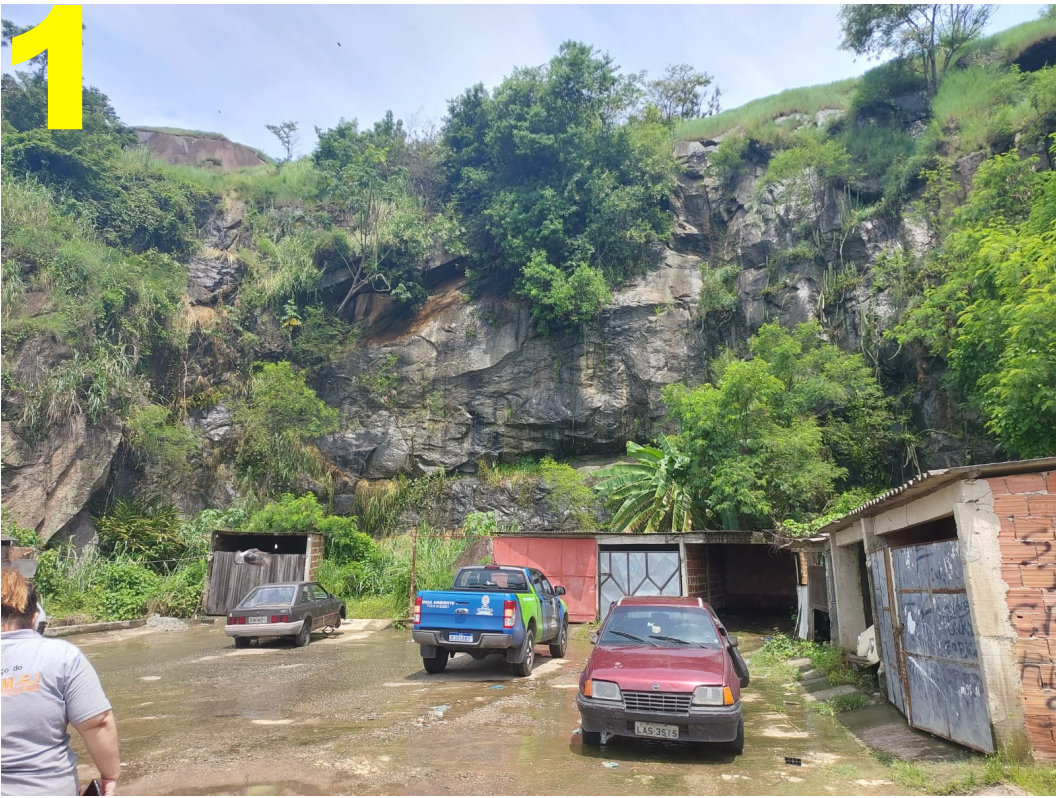
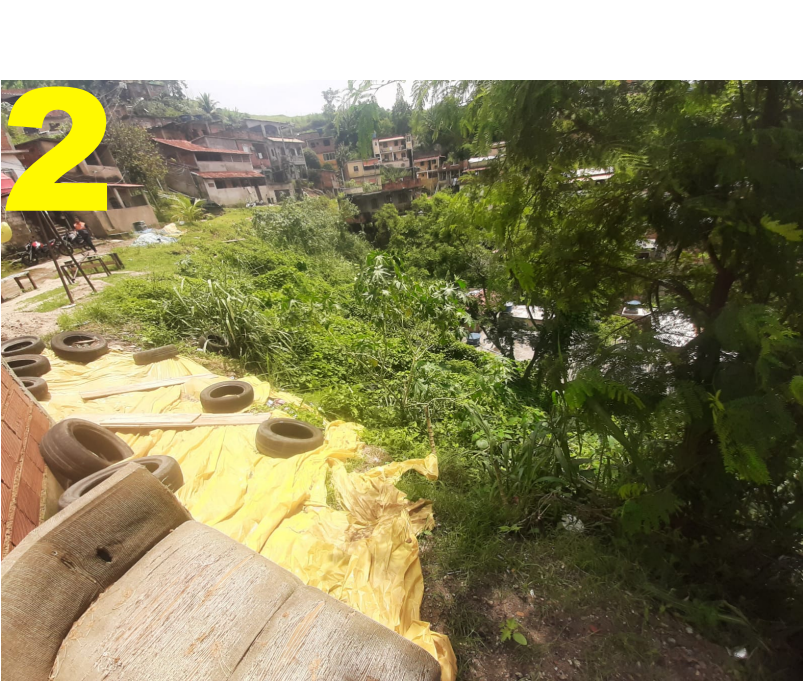
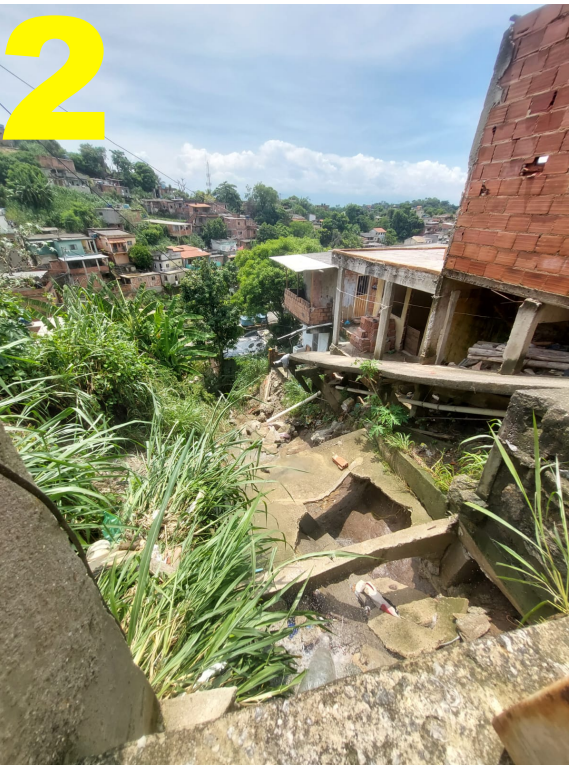
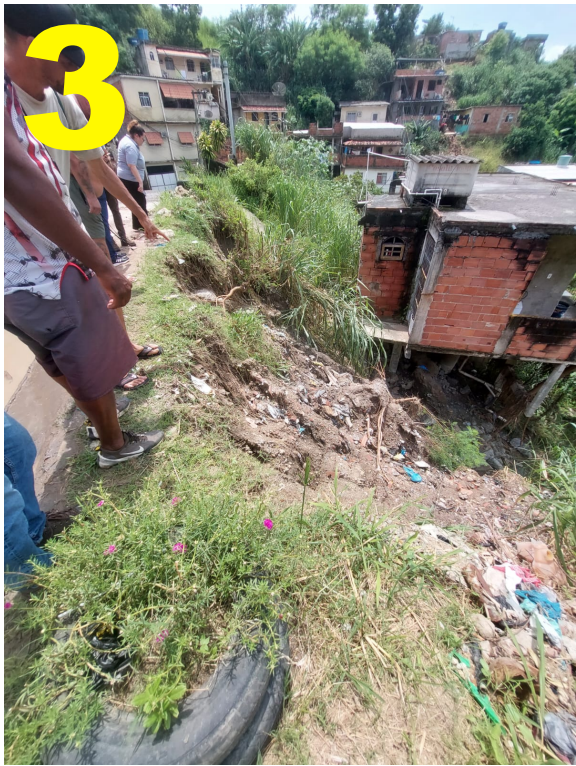
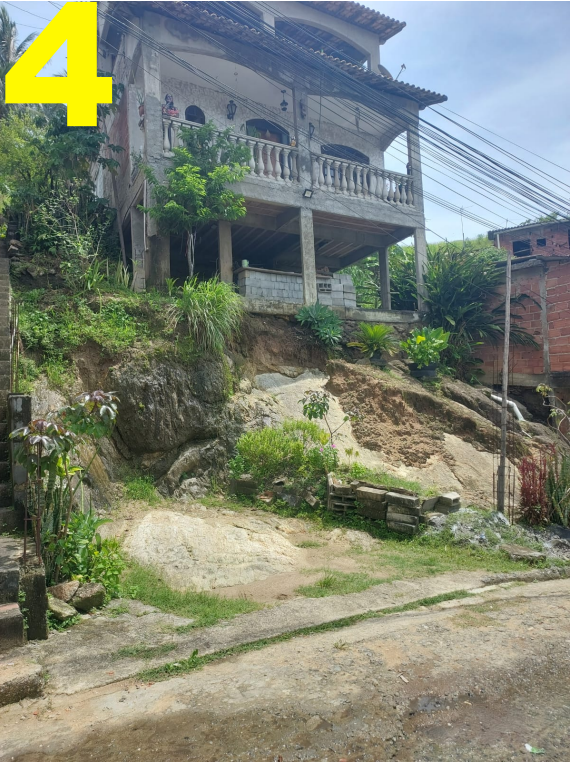
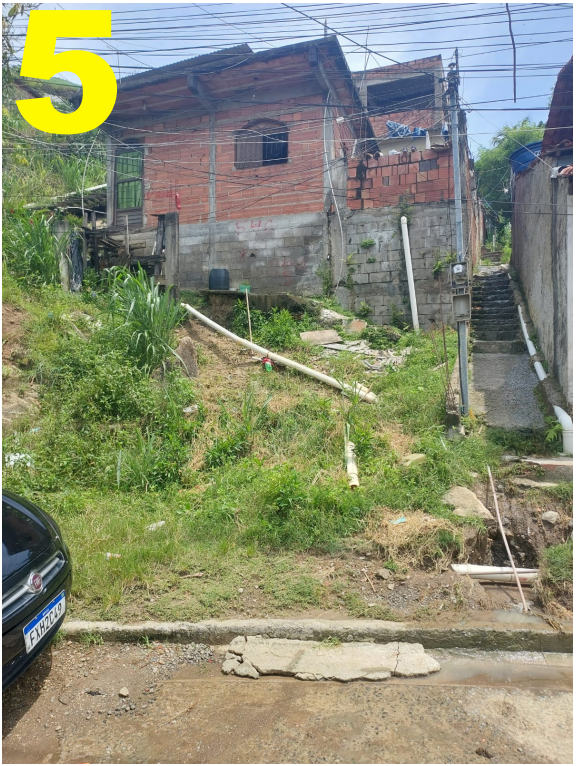
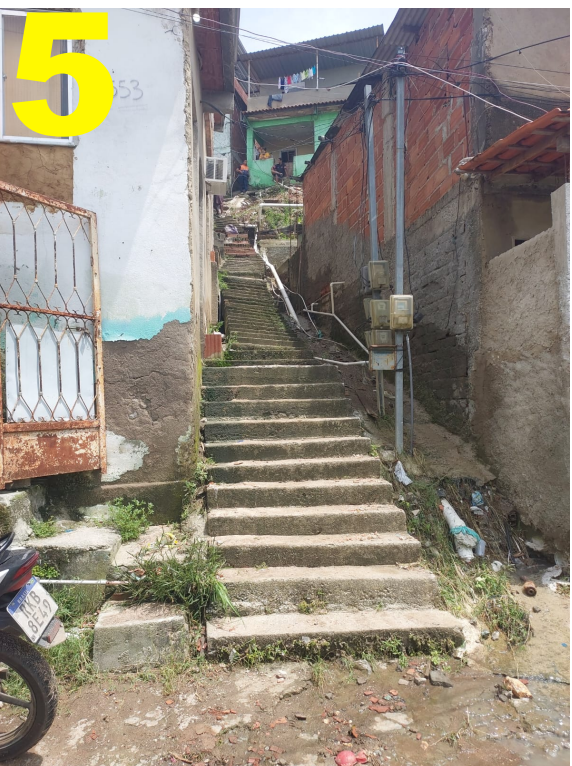
Em atendimento ao Município de São Gonçalo, para a realização de uma vistoria técnica emergencial, o DRM-RJ realizou no dia 18 de fevereiro de 2023, a avaliação de risco de deslizamentos ao longo de uma encosta subscrito à rua Rosalina Barbosa. No local, foi observado um maciço (1) com fluxo de água constante com características naturais, à montante da via, e a jusante um talude de corte/aterro com residências com vulnerabilidade significativa (2 e 3). O maciço apresenta planos de fraturas em diferentes orientações, possui cobertura vegetal composta por vegetações gramíneas e arbustivas de variados portes, que penetram nas fraturas da rocha intensificando o processo erosivo no local, podendo ocasionar futuramente novos desprendimentos de blocos. Apresenta aproximadamente 40 metros de largura, 10 metros de altura e inclinação variando de 90° a negativa. Destaca-se que através da imagem de satélite e as observações em campo, é possível afirmar que há uma nascente à montante deste. As casas à montante da rua Rosalina Barbosa estão construídas sobre rocha alterada, com processos erosivos avançados e com influência direta da passagem de água que desce o maciço (4 e 5). Conforme informado pela Defesa Civil, todas as residências deste local foram interditadas, entretanto alguns moradores voltaram. Com o alto índice pluviométrico da noite anterior foi deflagrado pela força da água pluviais materiais, pequenos blocos e queda de estrutura concretada para passagem de águas no talude a jusante da via, que vem sofrendo abatimento próximo à rampa. Cabe destacar, que há quatro residências com famílias e crianças em uma distância de até 1m da drenagem e que uma das casas já teve parte significativa do aterro removido e sua estrutura encontra - se suspensa. Ademais há bastante lixo e entulho no talude e vegetação do tipo gramíneas e arbustivas. O setor inteiro apresenta alta vulnerabilidade e características semelhantes. Dito isso, foi traçado um polígono de risco remanescente de acordo com a metodologia utilizada pelo DRM-RJ, uma vez que ocorre o período de chuvas e os processos geológico-geomorfológicos acima relatados encontram-se ativos. Ademais, recomenda – se o, monitoramento do local até que medidas mitigadoras sejam realizadas para a redução de riscos.
