Em atendimento ao Município de São Gonçalo, para a realização de uma vistoria técnica emergencial, o DRM-RJ realizou no dia 18 de fevereiro de 2023, a avaliação de risco a escorregamentos na rua Edson Francisco, no bairro Novo México.

**PARECER TÉCNICO EMERGENCIAL EM SÃO GONÇALO - RJ**  
**FEVEREIRO DE 2023**  
**RUA EDSON FRANCISCO - NOVO MÉXICO**

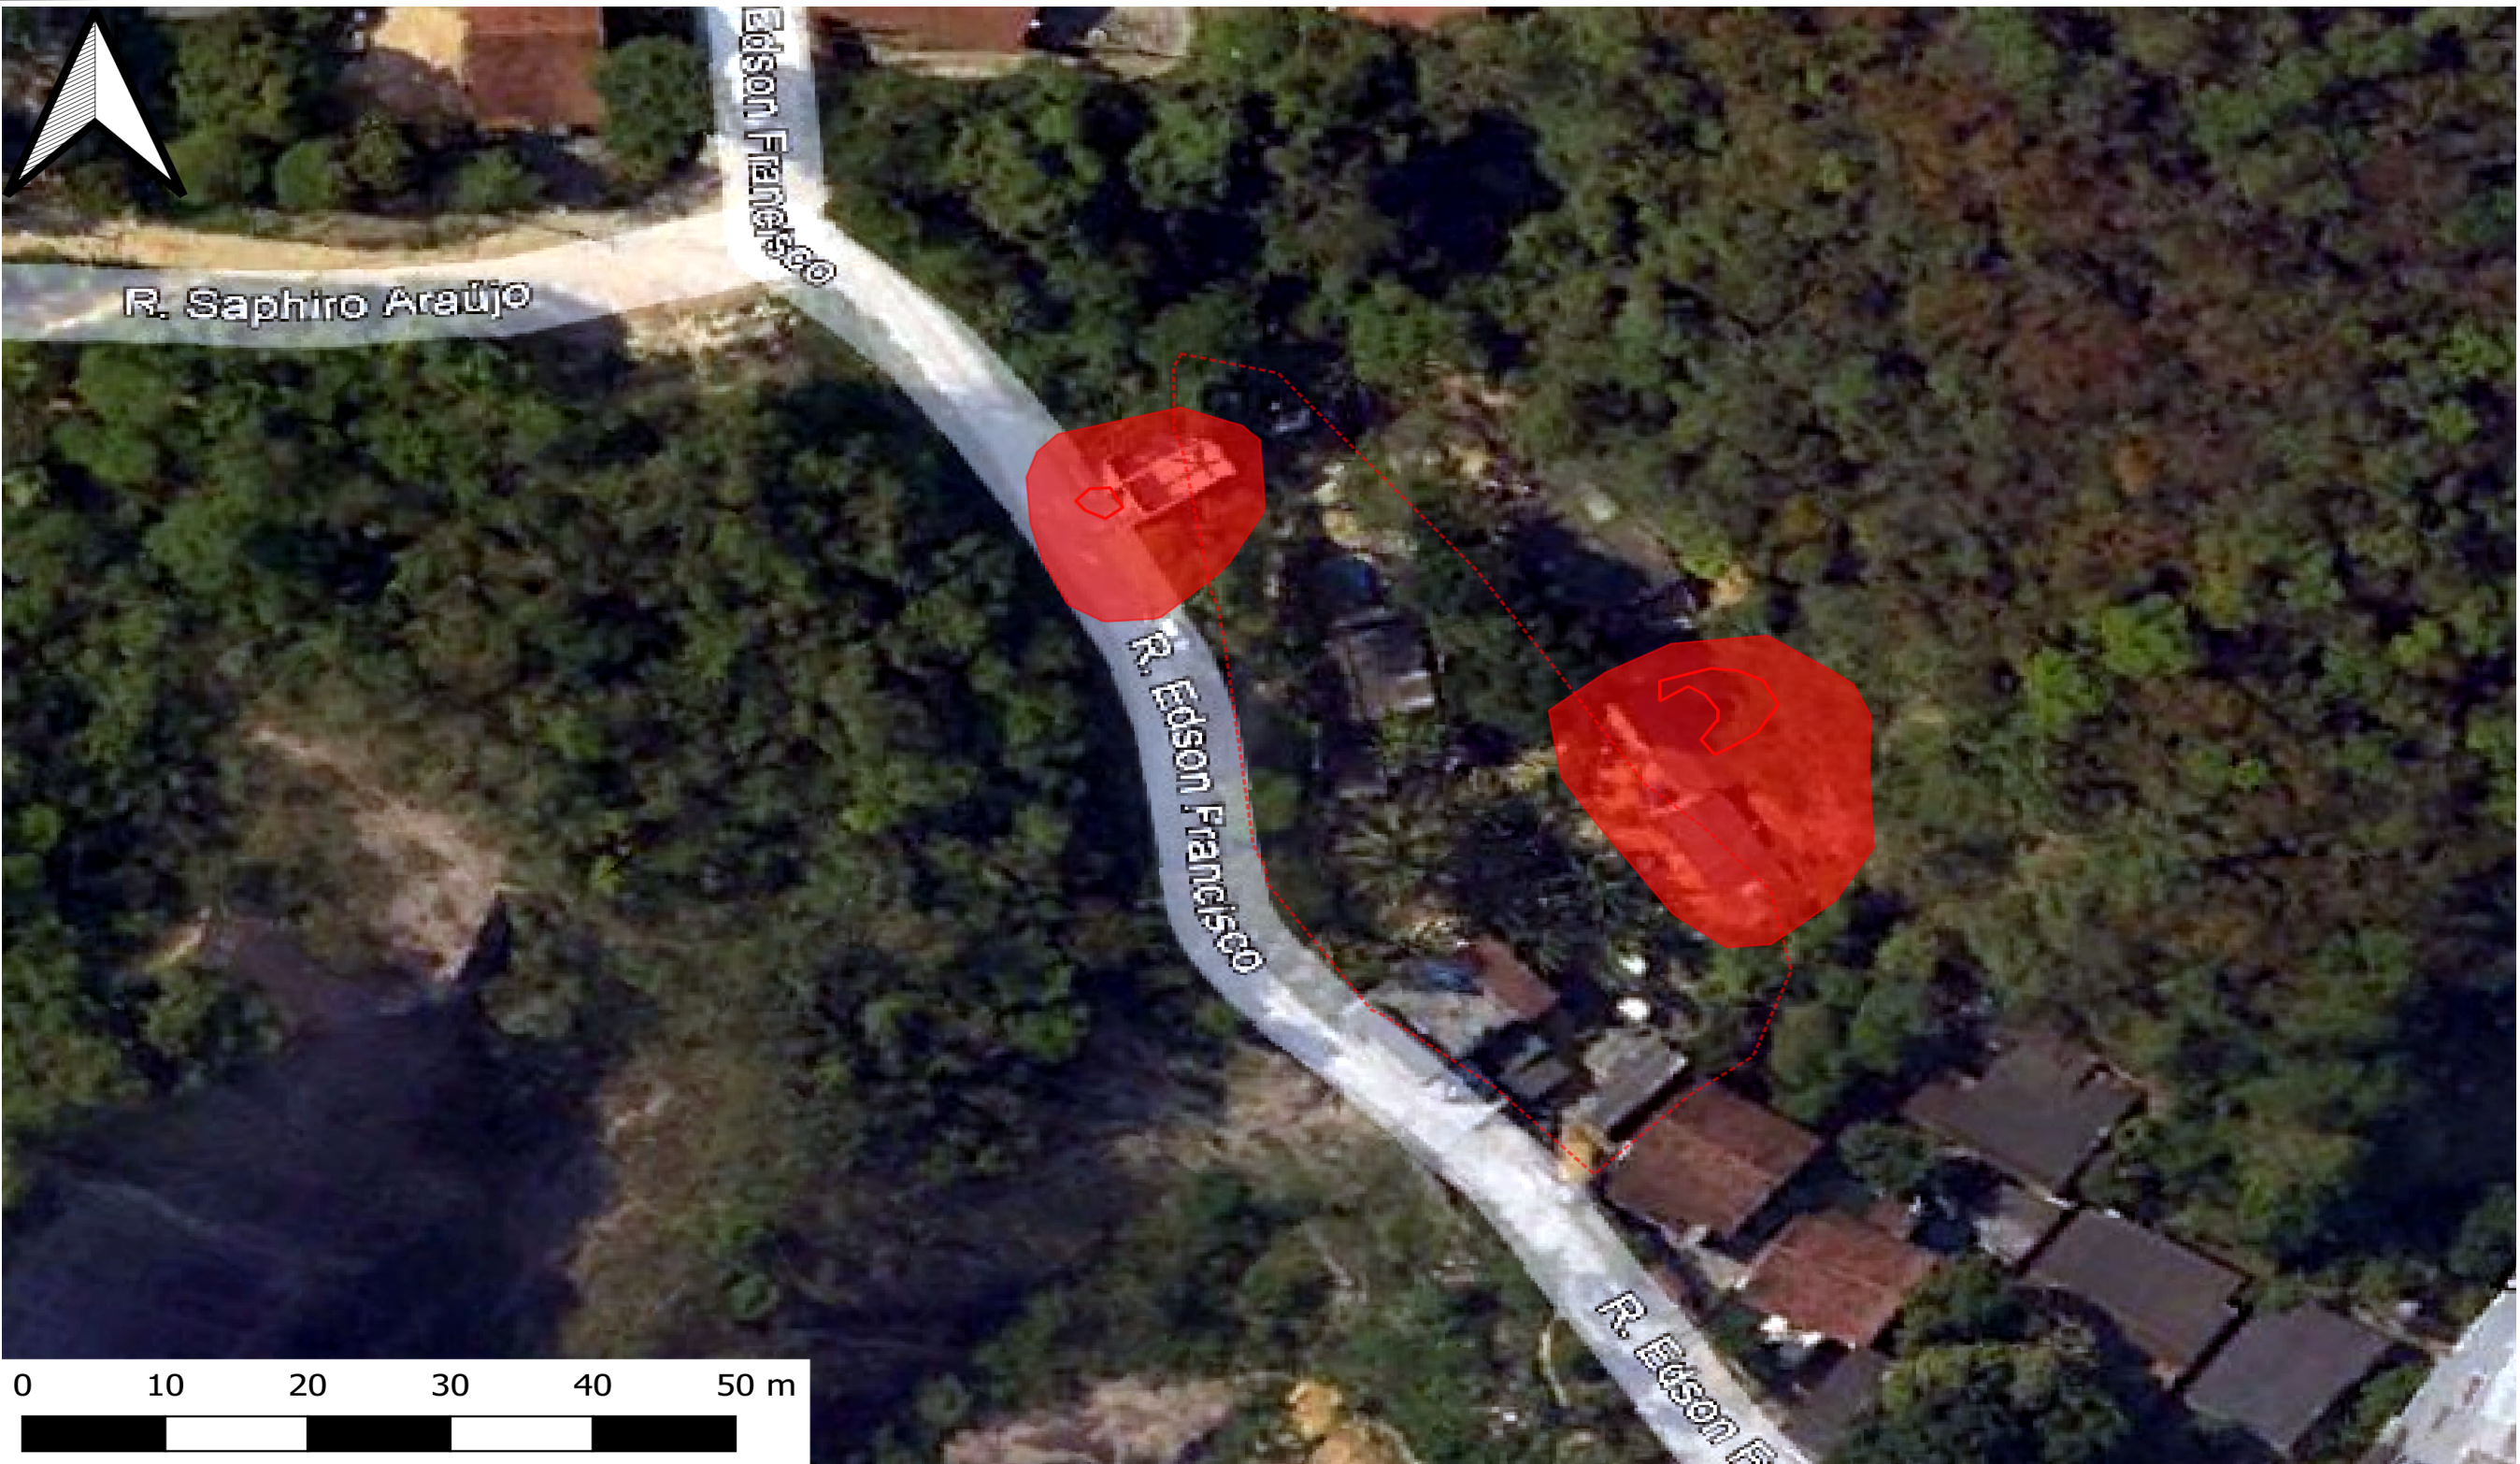
A rua supracitada dá acesso a um vale onde se localizam algumas residências que encontram-se encaixadas na drenagem local, situadas no leito menor do córrego ali situado. Este, nas chuvas do dia 13 de fevereiro, gerou inundação e enxurradas no local, causando transtornos aos residentes. A casa de uma delas, Dona Vera Lucia, foi atingida por um deslizamento planar de solo residual maduro. O banheiro, cômodo situado na parte esquerda de fundos da casa, foi atingido pelo material e encontra-se com rachaduras. O material deslocado de montante que atingiu a residência, gerou uma cicatriz de deslizamento de cerca de 5.5 metros por 4 metros de largura. Na parte direita de fundos, o talude dista a 1 metro da casa, apresentando material coluvionar depositado em saprólito, o que indica movimentação de material para jusante do talude.

Na mesma rua, um processo erosivo escavou e causou o deslizamento de parte da via de acesso local. Nesta via, passam veículos de grande porte, como caminhões e ônibus, oque pode contribuir para o avanço do processo e interdição total da via.

Considerando o cenário atual, a metodologia de classificação de risco a escorregamentos do DRM-RJ, trata-se de Risco Remanescente, ou seja, há possibilidade de avanço do movimento de massa a montante e lateralmente. Portanto, recomenda-se a fiscalização e monitoramento do local, avaliação de um profissional capacitado e qualificado para a adoção de obras geotécnicas cabíveis.
