Em atendimento ao Município de São Gonçalo, para a realização de uma vistoria técnica emergencial, o DRM-RJ realizou no dia 18 de fevereiro de 2023, a avaliação de risco a escorregamentos na Rua José Maria Pinto Duarte no bairro Novo México.

**PARECER TÉCNICO EMERGENCIAL EM SÃO GONÇALO - RJ**  
**FEVEREIRO DE 2023**

**RUA JOSÉ MARIA PINTO DUARTE - NOVO MÉXICO**

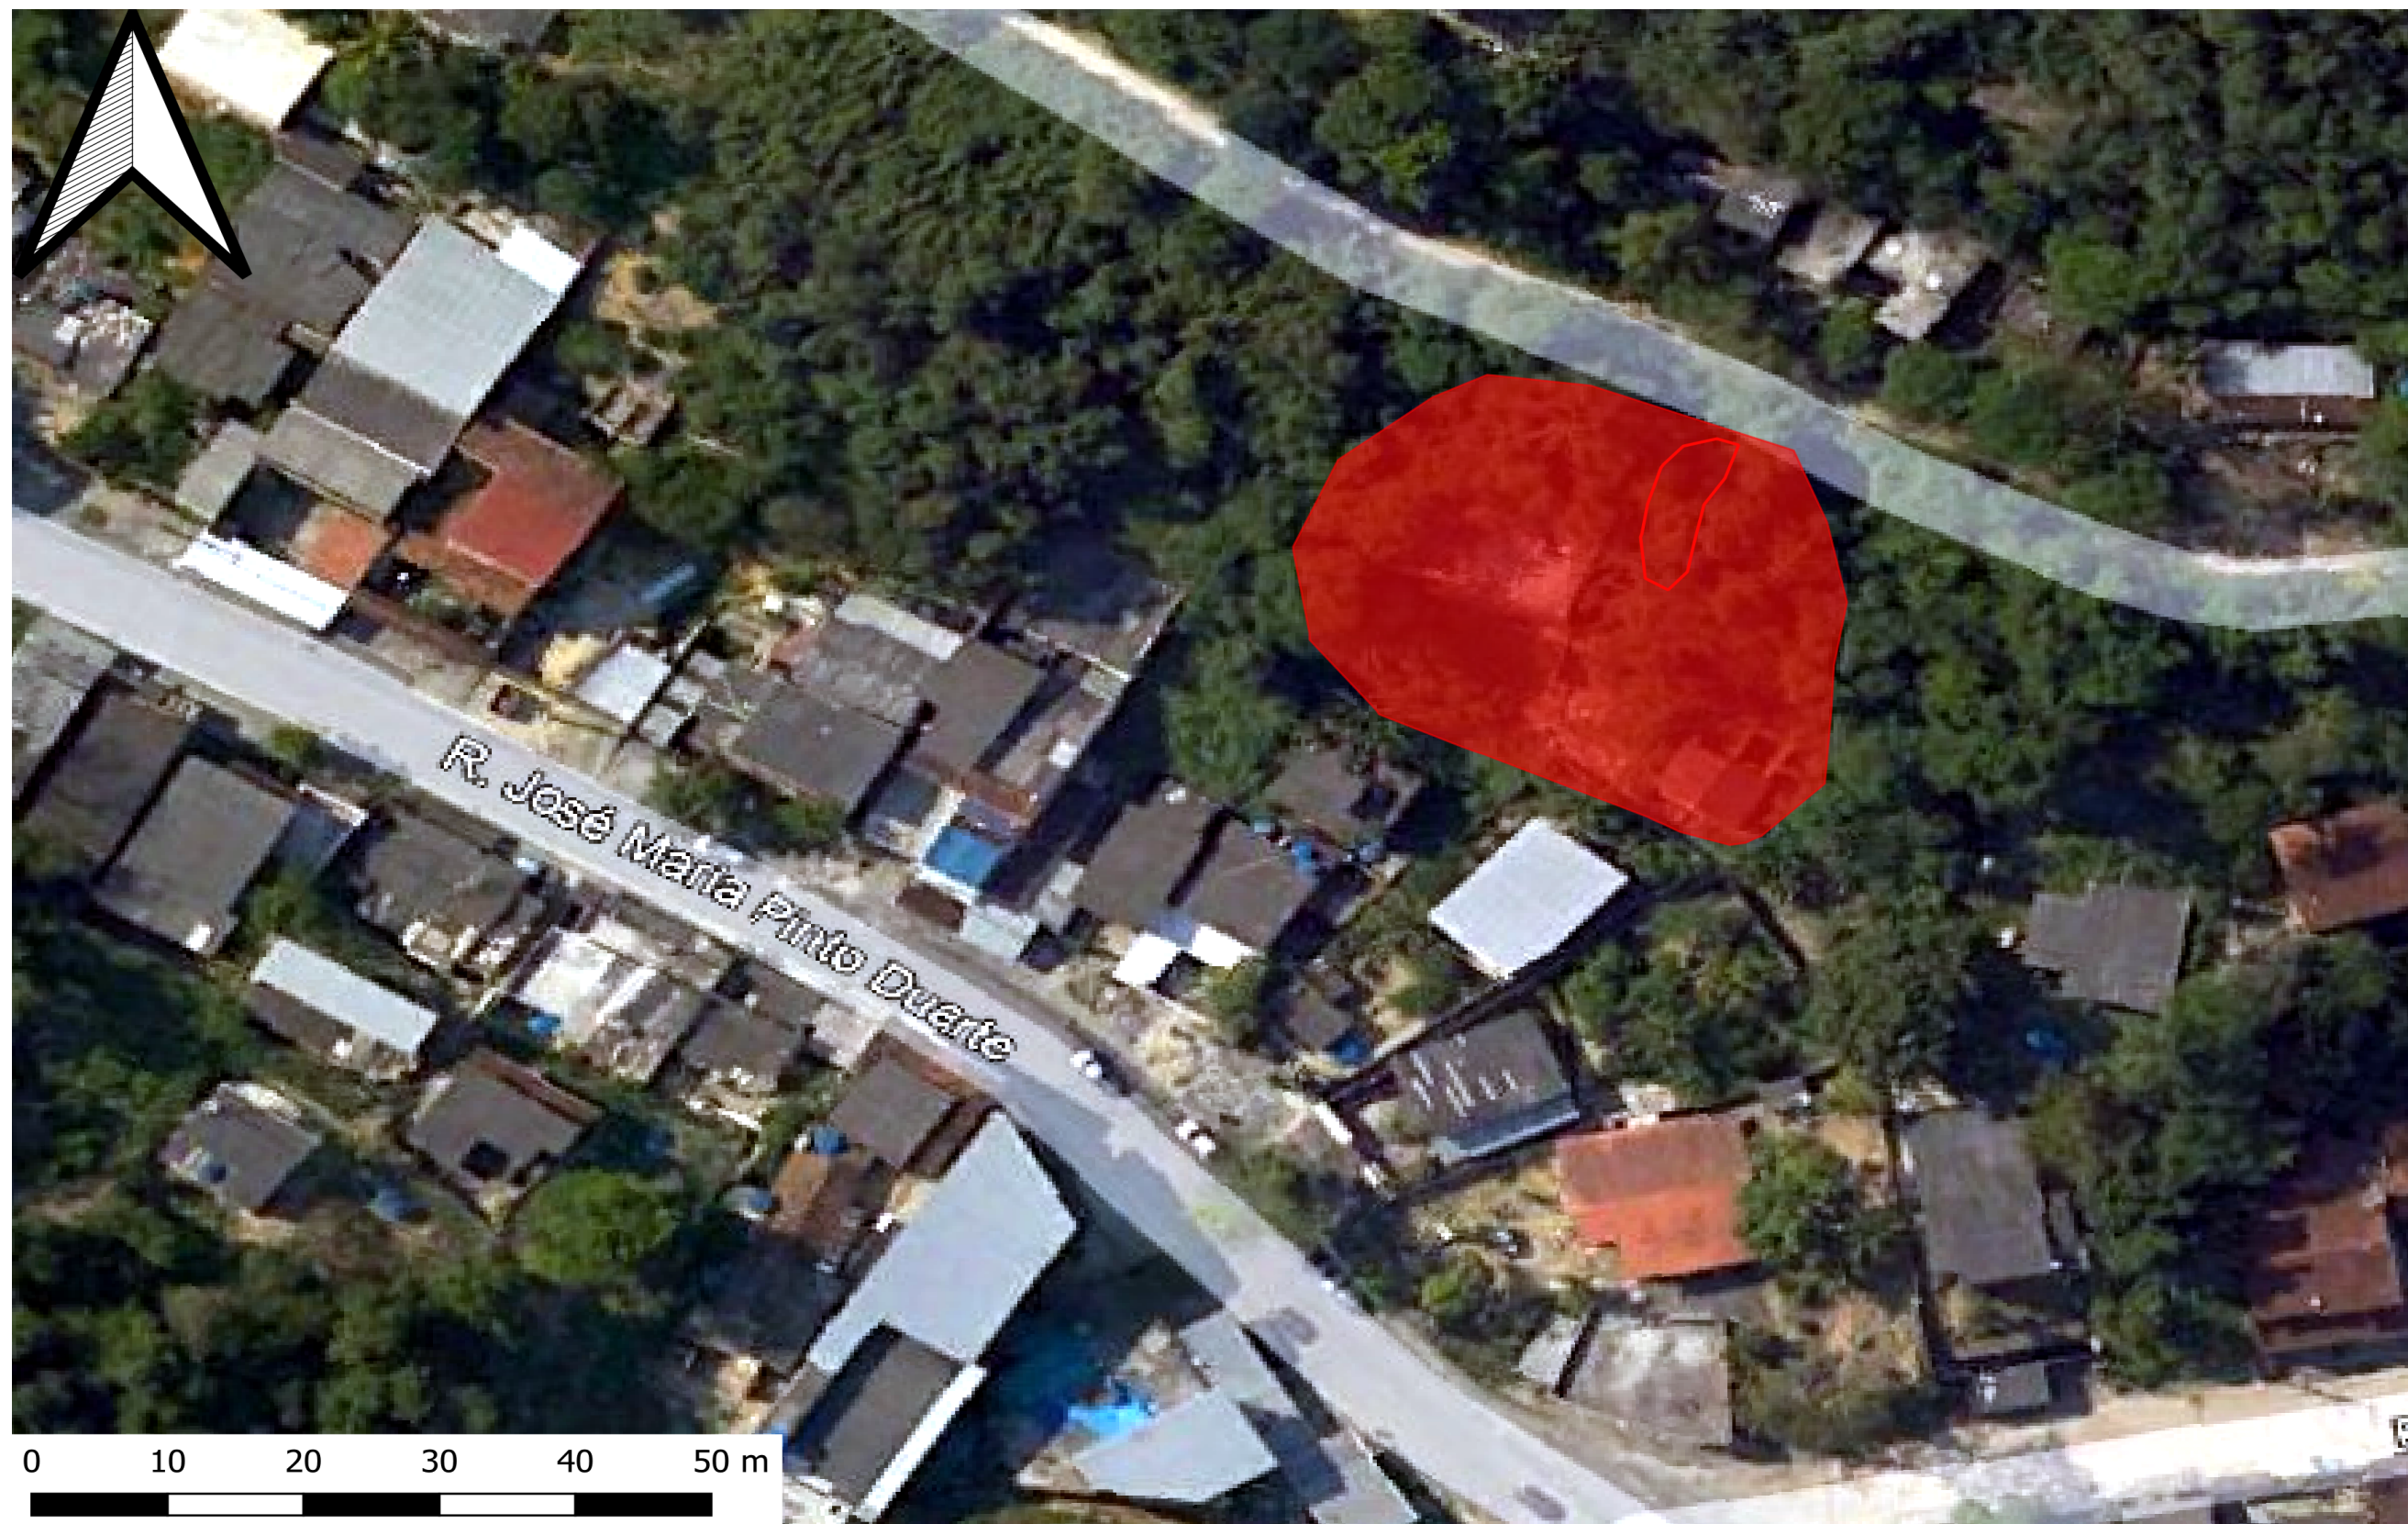
Deslizamento planar nos fundos da casa com distância 0 do talude que já pressiona a construção. Nos fundos da casa, o muro dito de contenção encontra-se embarrigado, com trincas, drenagem obstruída e água vertendo dentre os rejuntas. À direita do talude, há um fluxo de material e sinais de deslizamento. Segundo a moradora, durante as chuvas, houve um grande fluxo de água descendente que é possível ser identificado no terreno que encontra-se ainda bastante úmido. À esquerda, também há sinais de movimentação do terreno com material se deslocando a jusante, junto a parede lateral. O geólogo da Defesa Civil que nos acompanhava indicou que a rua Sales de Oliveira, a montante da casa, está com trincas e sinais de movimento descendente, o que pode colaborar para a deflagração de um novo deslizamento nessa encosta.

Considerando o cenário atual, a metodologia de classificação de risco a escorregamentos do DRM-RJ, trata-se de Risco Remanescente, ou seja, há possibilidade de avanço do movimento de massa na encosta da residência vistoriada. Portanto, recomenda-se a fiscalização e monitoramento do local, avaliação de um profissional capacitado e qualificado para a adoção de obras geotécnicas cabíveis.

A entrada da casa apresenta rachaduras no chão e o piso já rebaixado. Segundo a moradora, desde 2010.
