## PARECER TÉCNICO EMERGENCIAL EM SÃO GONÇALO - RJ

FEVEREIRO DE 2023

TRAVESSA MOTA, BARRO VERMELHO

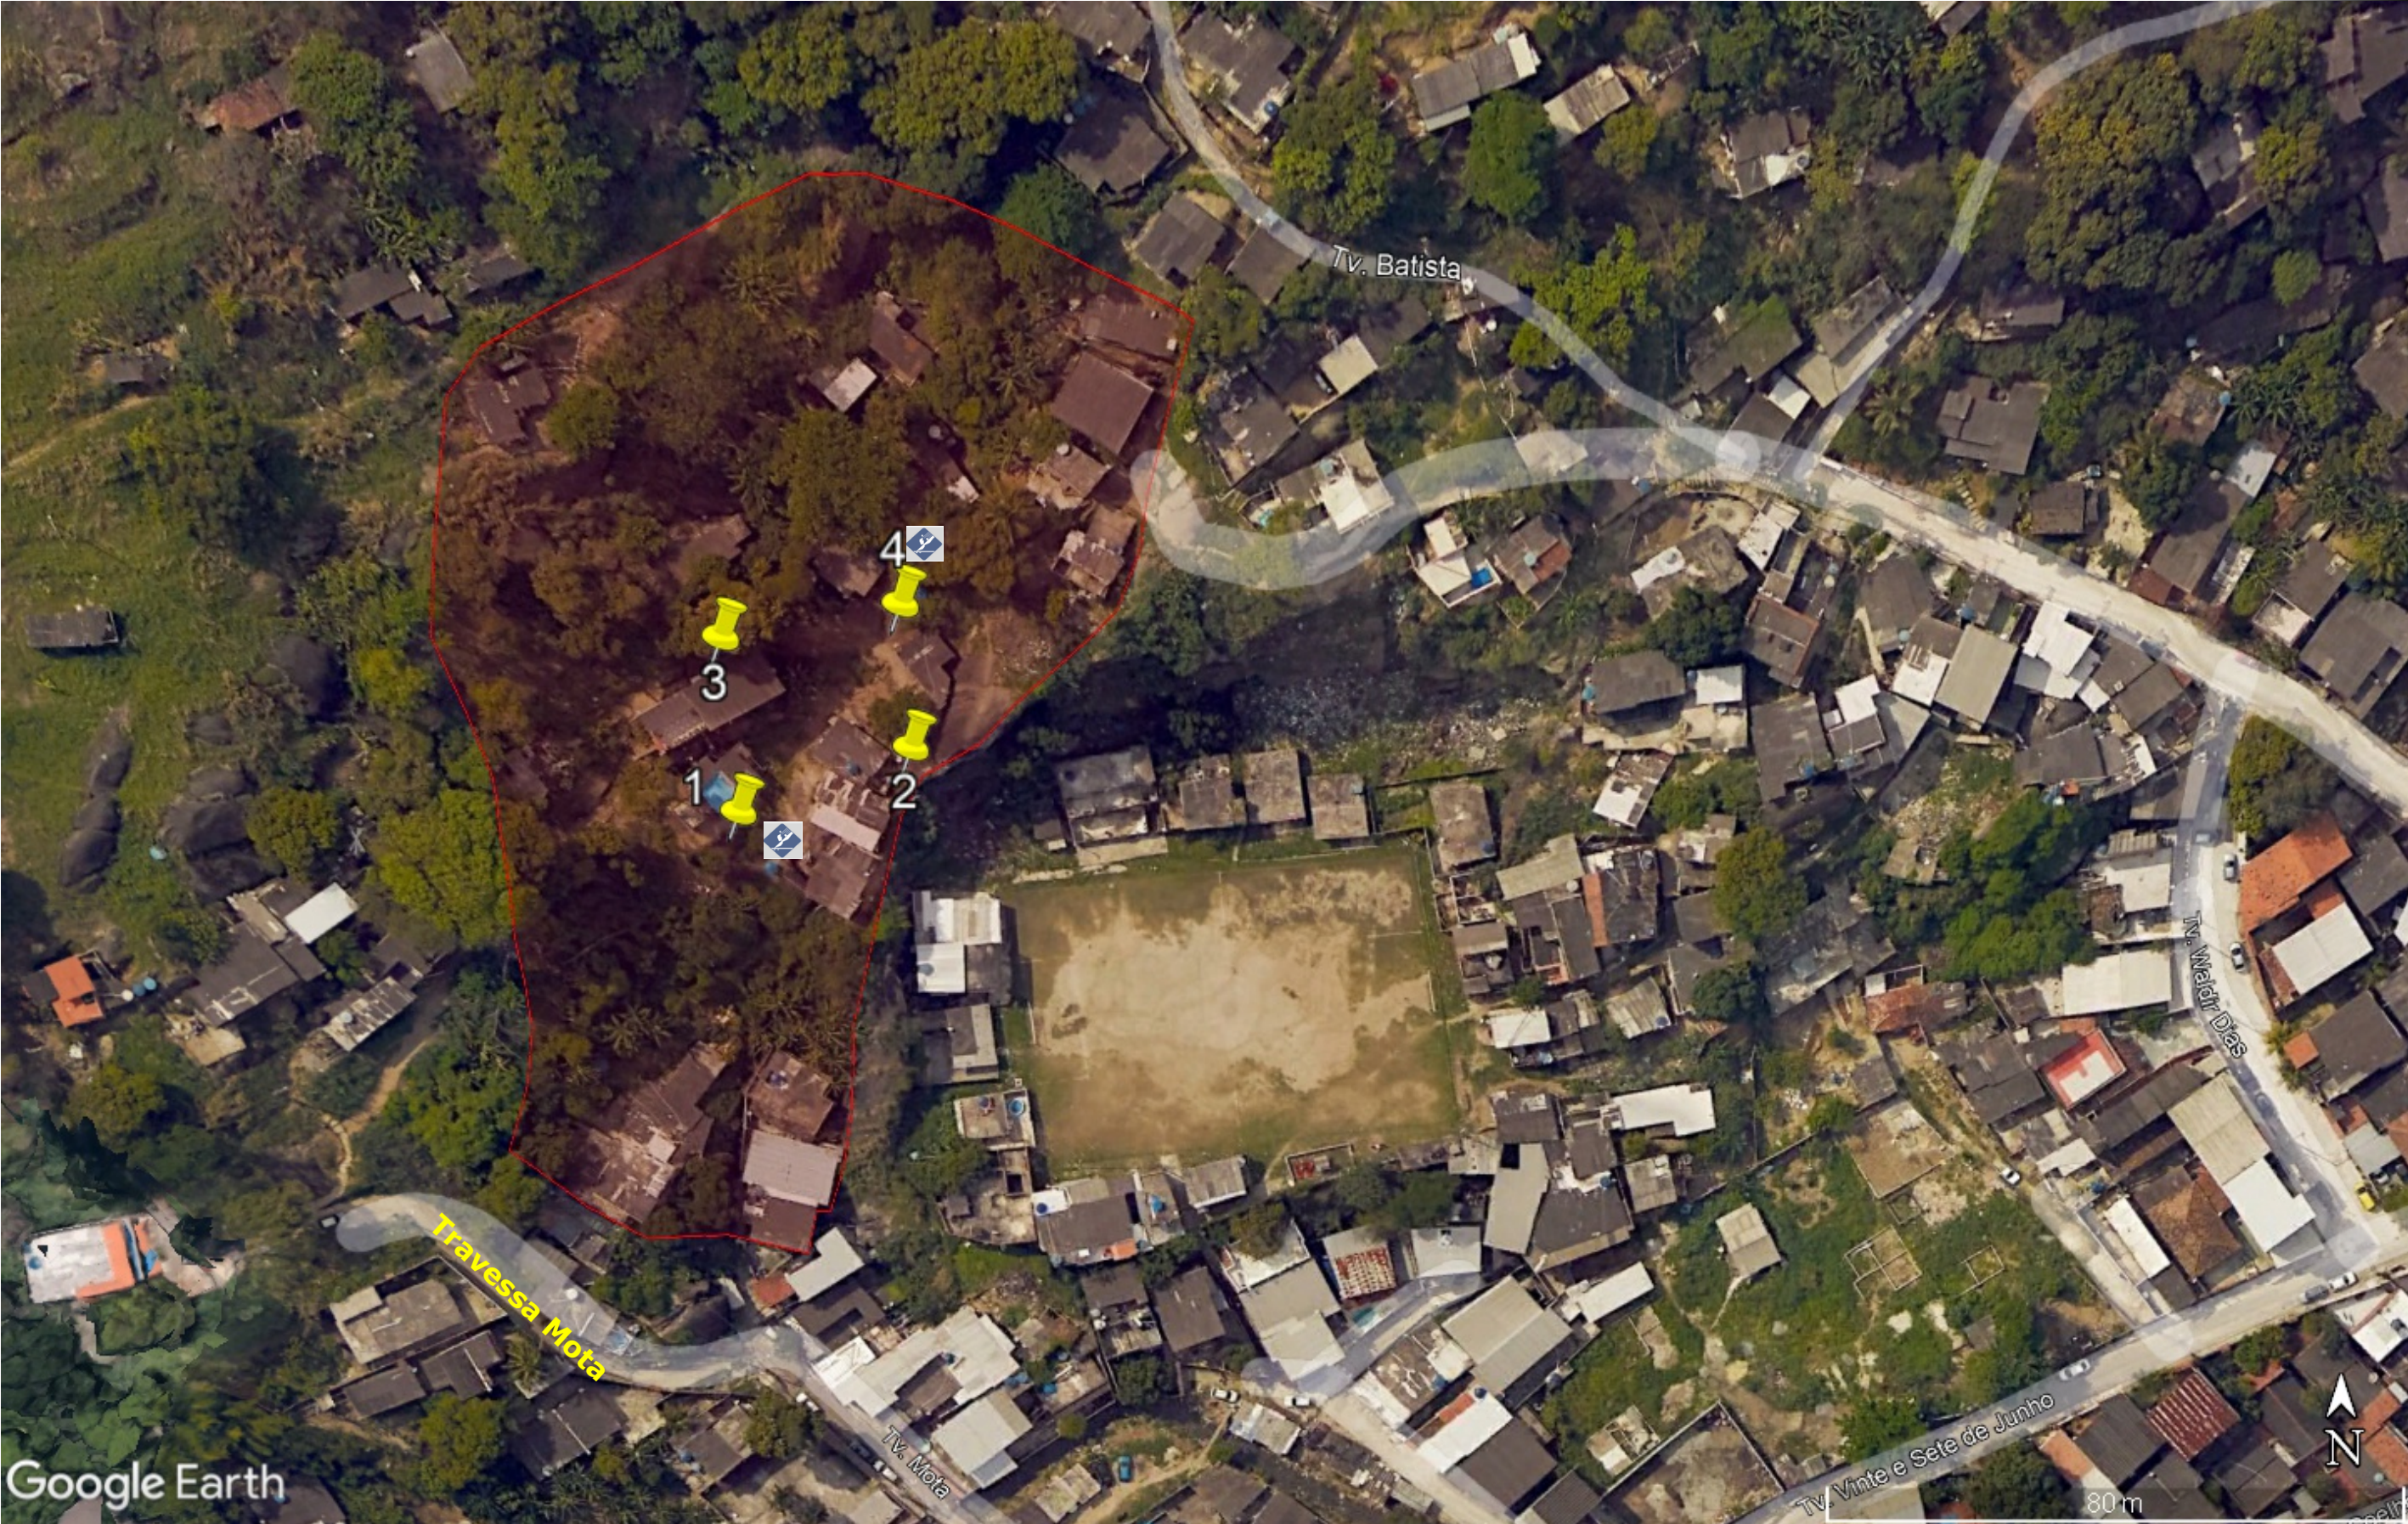
Em atendimento emergencial ao município de São Gonçalo, o DRM-RJ em parceria com a equipe de Defesa Civil local, realizou uma visitória técnica na Travessa Mota, no bairro Barro Vermelho. Na região, as residências estão construídas próximas ou sob um extenso depósito de tálus, com blocos métricos a decamétricos, inseridos e sustentados pelo solo residual, porém em alguns casos, os processos erosivos escavam essa base de sustentação e os expõem a movimento de massa (Ponto 1 - coordenada 697649 m E/7473188 m S). Além disso, para aplinar o terreno visando a construção das casas, foram feitos aterros rasos. Não existe sistema de coleta de esgoto e águas pluviais, ocorrendo o despejo irregular do esgoto, lixo e entulhos na drenagem. No dia 07/02/2023, durante as fortes chuvas que caíram sobre o município, houve um aumento intenso do fluxo de água pela drenagem principal e, com isso, ocorreu um fluxo de detritos a jusante (figura 1), passando por baixo do matacão, retirando boa parte de sua sustentação (figuras 2 e 3). Foi observado no registro deixado pelo fluxo de detritos, que a matriz transportada era composta por areia média a grossa e pedregulhos. A vegetação é de pequeno a grande porte e com o avanço dos processos erosivos as raízes de árvores de grande porte começaram a ficar expostas. Conversas com os moradores locais indicam que ao menos uma casa já foi atingida pela queda de um bloco, que durante as chuvas que se sucederam na região, houve a migração do fluxo de água, percolando por locais que historicamente não percolariam e, que o material retirado pela coleta da prefeitura corresponderia a 3 caminhões lotados. Ao percorrer os 4 pontos destacados na imagem, foram observadas seguintes condicionantes geológico-geotécnicas (figuras 4, 5, 6 e 7): cicatrizes de deslizamentos pretéritos; precariedade da servidão; trincas no terreno; canos d'água expostos e trincados; feições erosivas como sulcos e ravinas; lançamento de água pluvial e servida em superfície; árvores inclinadas; talude de corte. Outras residências, vizinhas e a jusante do talude foram observadas e devido às intensas chuvas na região e os condicionantes citados acima foi classificada como Risco Remanescente abrangendo cerca de 20 casas, seguindo a metodologia de classificação de risco a deslizamentos utilizada pelo DRM-RJ. Portanto, recomenda-se a fiscalização e monitoramento do local, implantação de sistema de drenagem superficial eficiente e bem dimensionado e, principalmente, avaliação de um profissional capacitado para adoção de obras geotécnicas cabíveis.
