**OPERAÇÃO DE APOIO  
AO MUNICÍPIO DE  
PETRÓPOLIS  
CHUVAS 2022**

*Petrópolis  
Fevereiro, 2022*

#### 4. ANEXOS - RELATÓRIO TÉCNICO DE DELIMITAÇÃO DE ÁREAS DE RISCO EM CARÁTER EMERGENCIAL

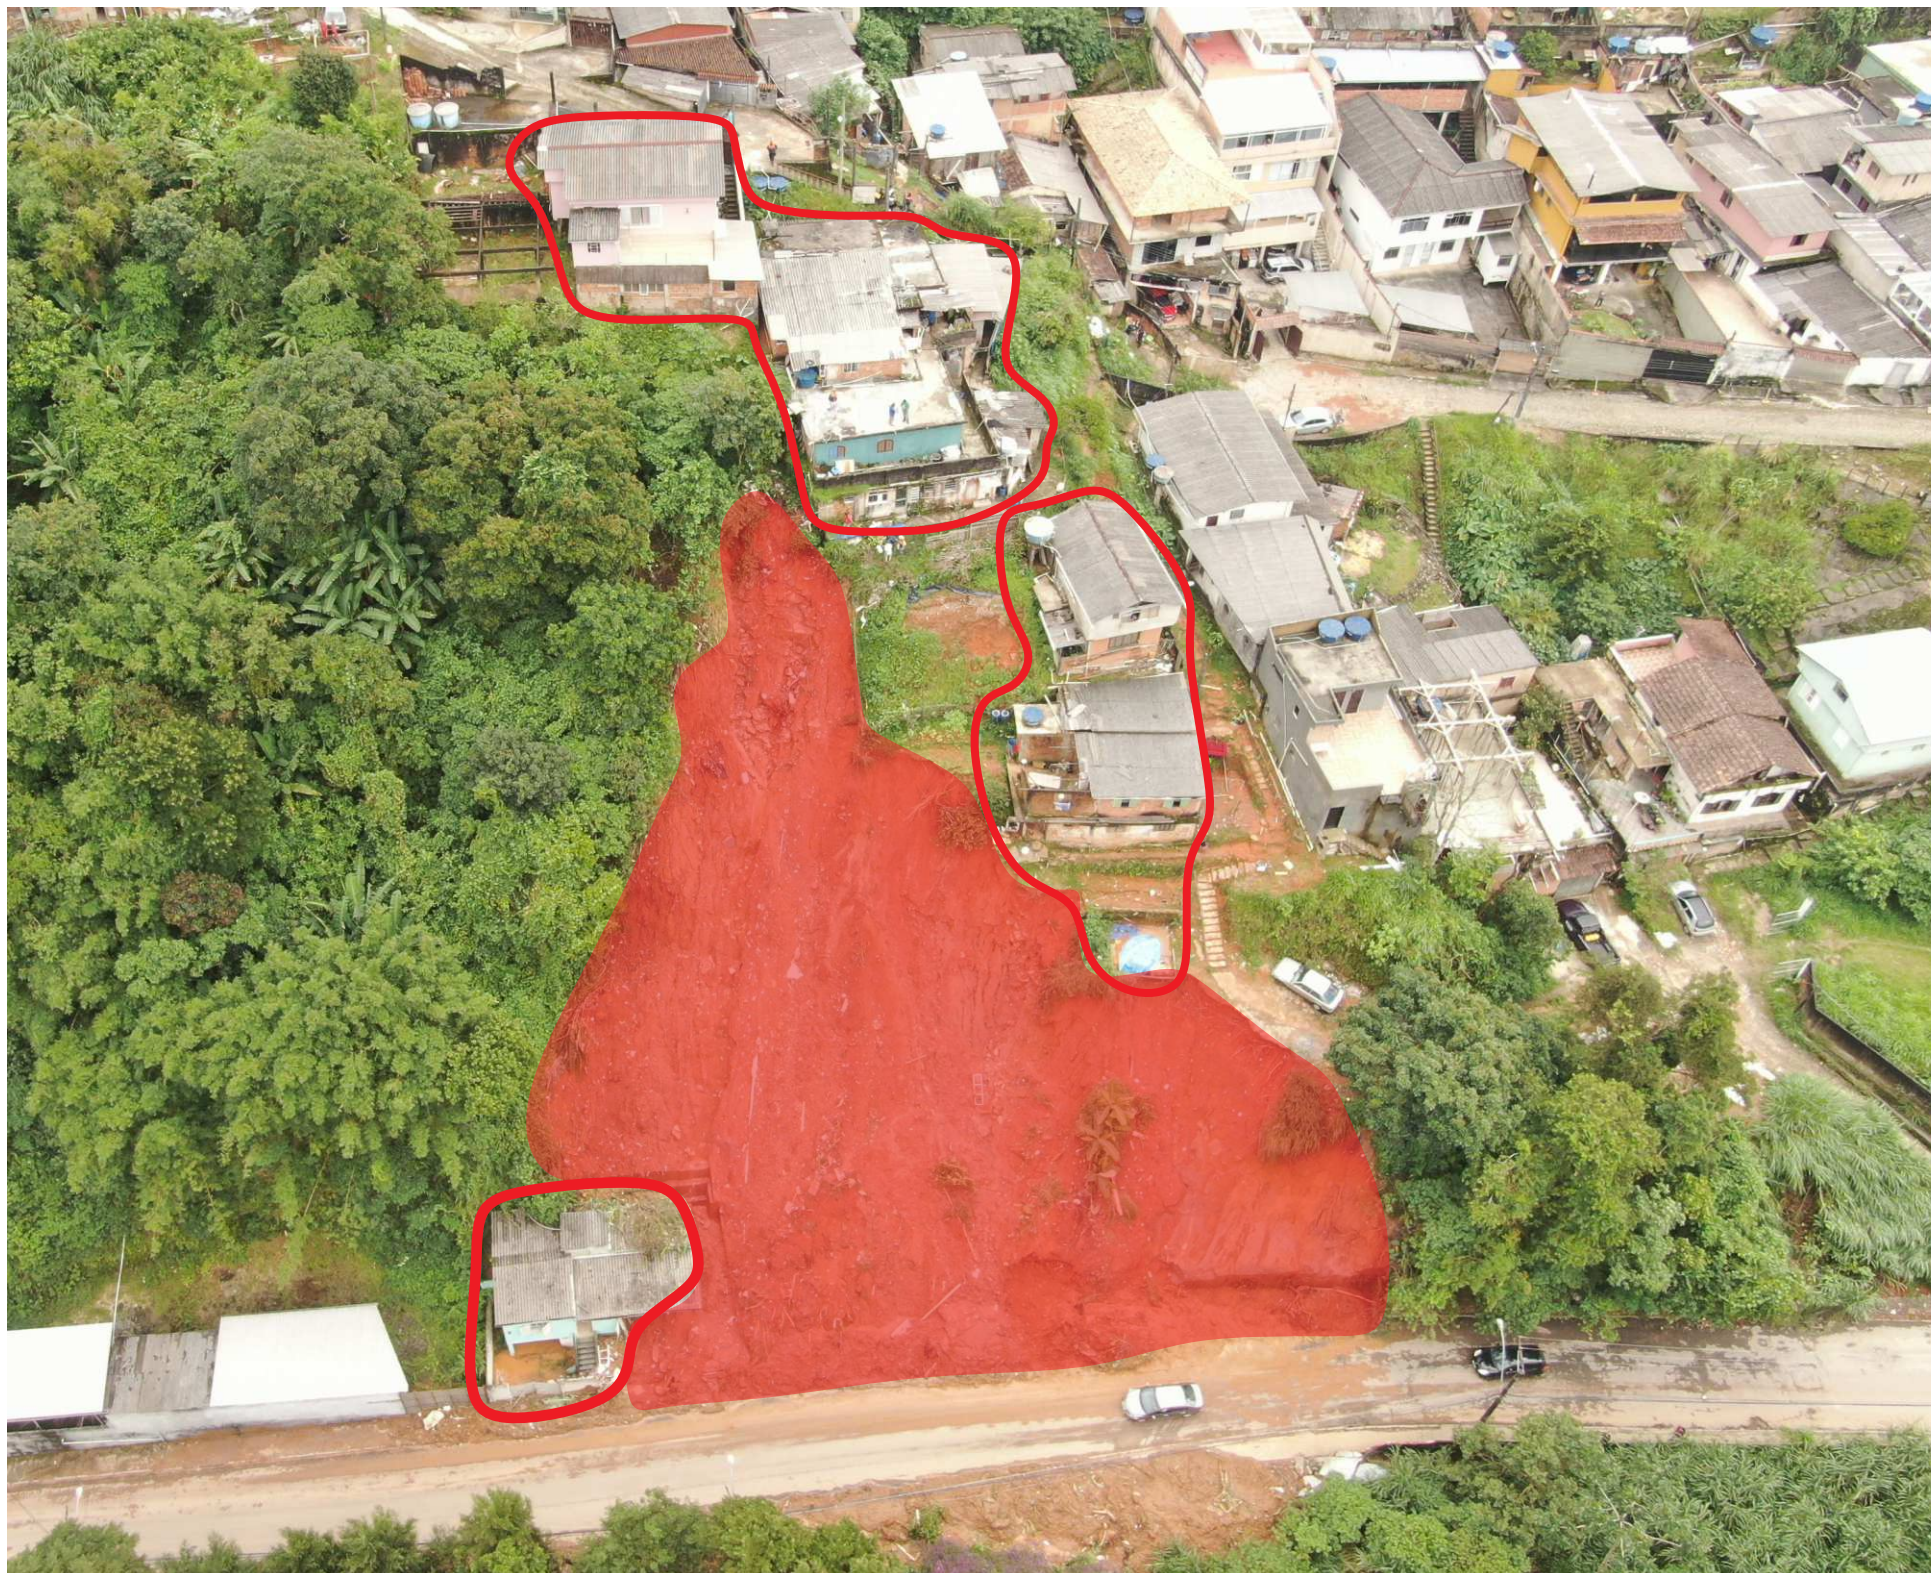
LOCALIZAÇÃO: PET10

Imagem adquirida do deslizamento pela Rua Joaquim Gomensoro em direção à Rua Eugênio Barcelos, bairro Valparaíso.

Trata-se de um talude de aproximadamente 25m de altura, inclinação entre 60° e 90°, e cerca de 40m de largura. Observa-se a ocorrência de dois deslizamentos planares, sendo um de maior proporção e outro de menor proporção, deixando parcialmente exposto afloramento rochoso matriz. O material mobilizado atingiu a Rua Eugênio Barcelos. Há imóveis sobre a crista, com distâncias, por vezes, nulas. Há outro imóvel a distância nula da base da encosta, também atingida por solo mobilizado, culminando em um desabamento parcial.

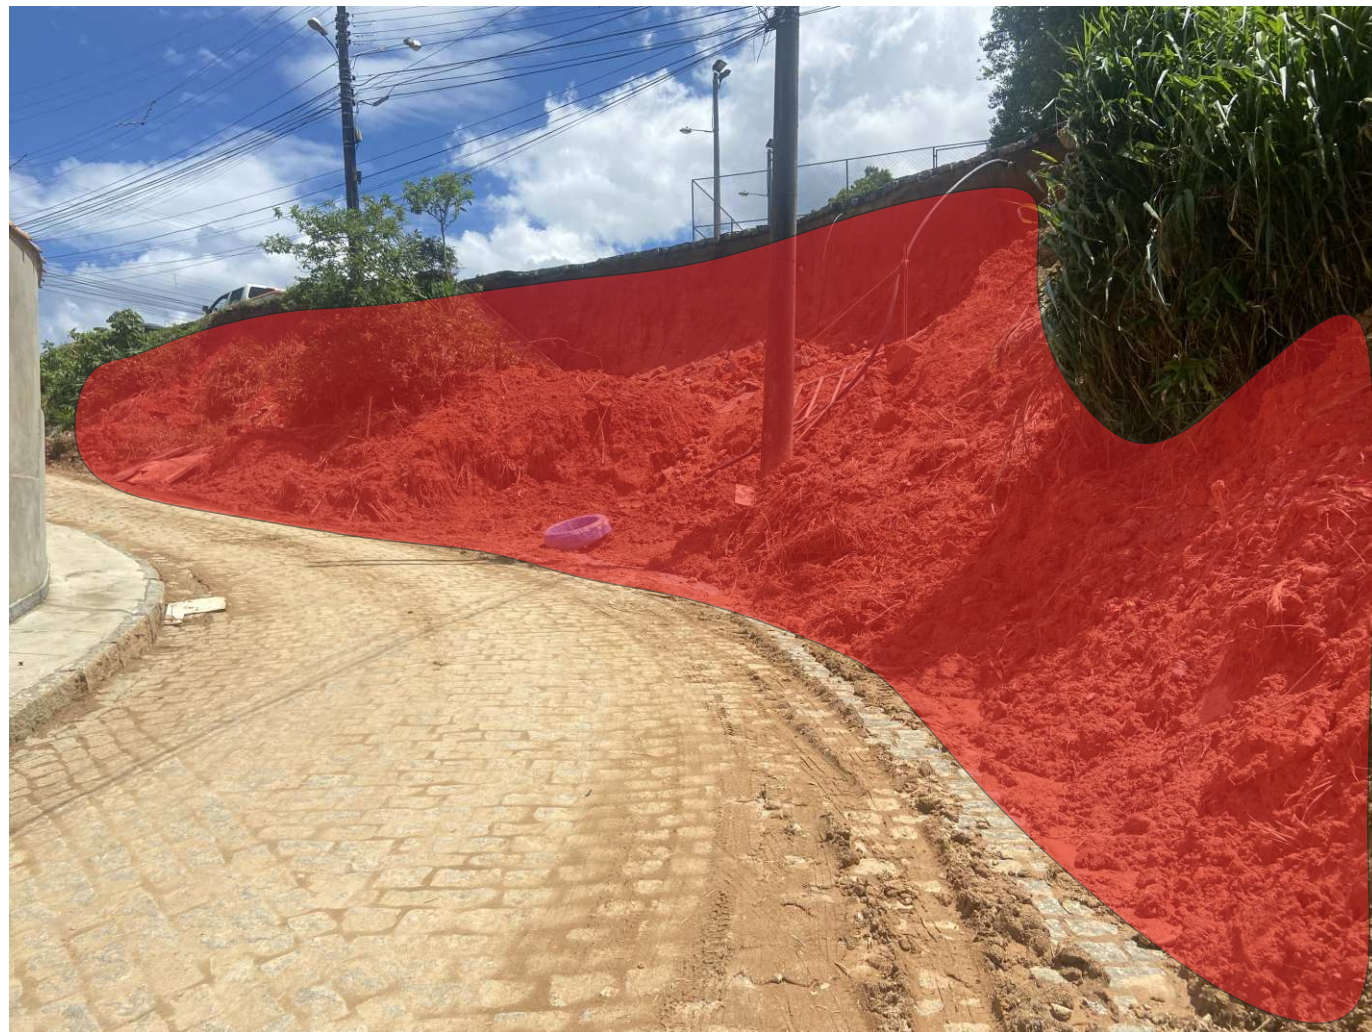
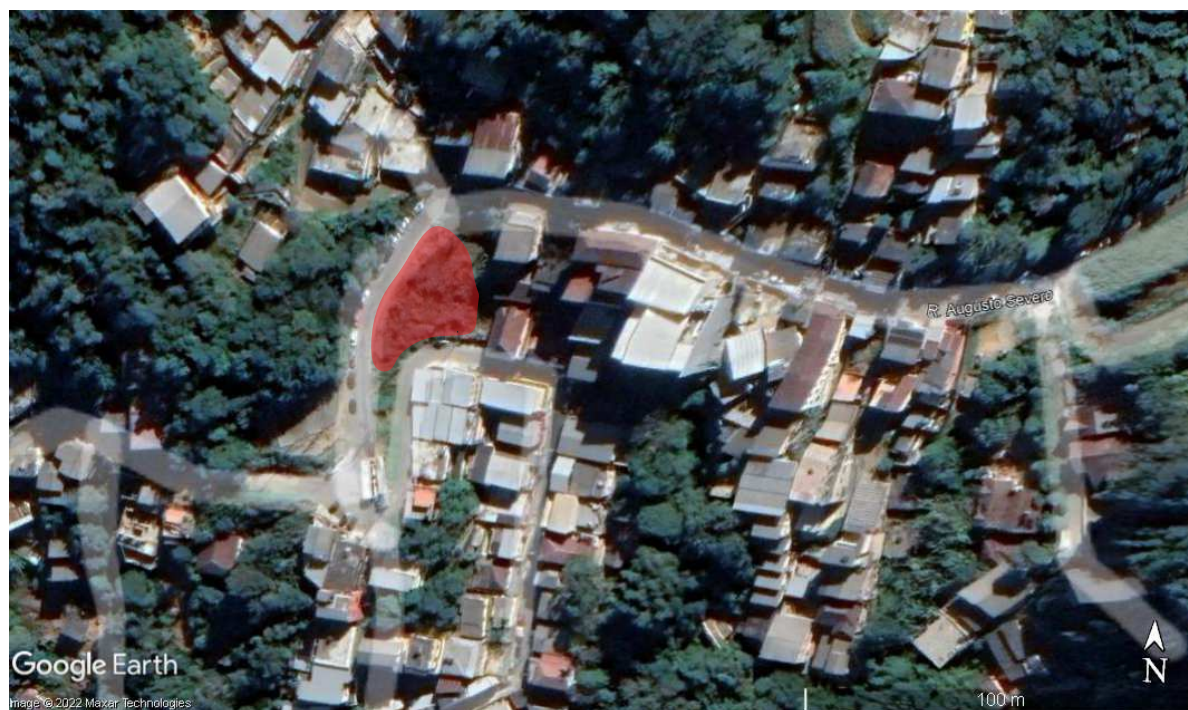
**LOCALIZAÇÃO: PET11**

Ponto aferido na Rua Manuel Antônio da Costa, no bairro de Morin, em frente a quadra poliesportiva.

Trata-se de uma via de acesso identificada como Rua Augusto Severo (Morin), com pavimentação asfáltica e, no trecho observado, disposta sobre um talude de cerca de 5m de altura e cerca de 40m de extensão. Pôde-se identificar a ocorrência de um deslizamento de solo associado ao solapamento da via de acesso supracitada, tendo o material mobilizado se depositado na via de acesso à jusante, Rua Manoel Antônio da Costa, e impactando um poste que se apresenta com inclinação voltada para o talude.

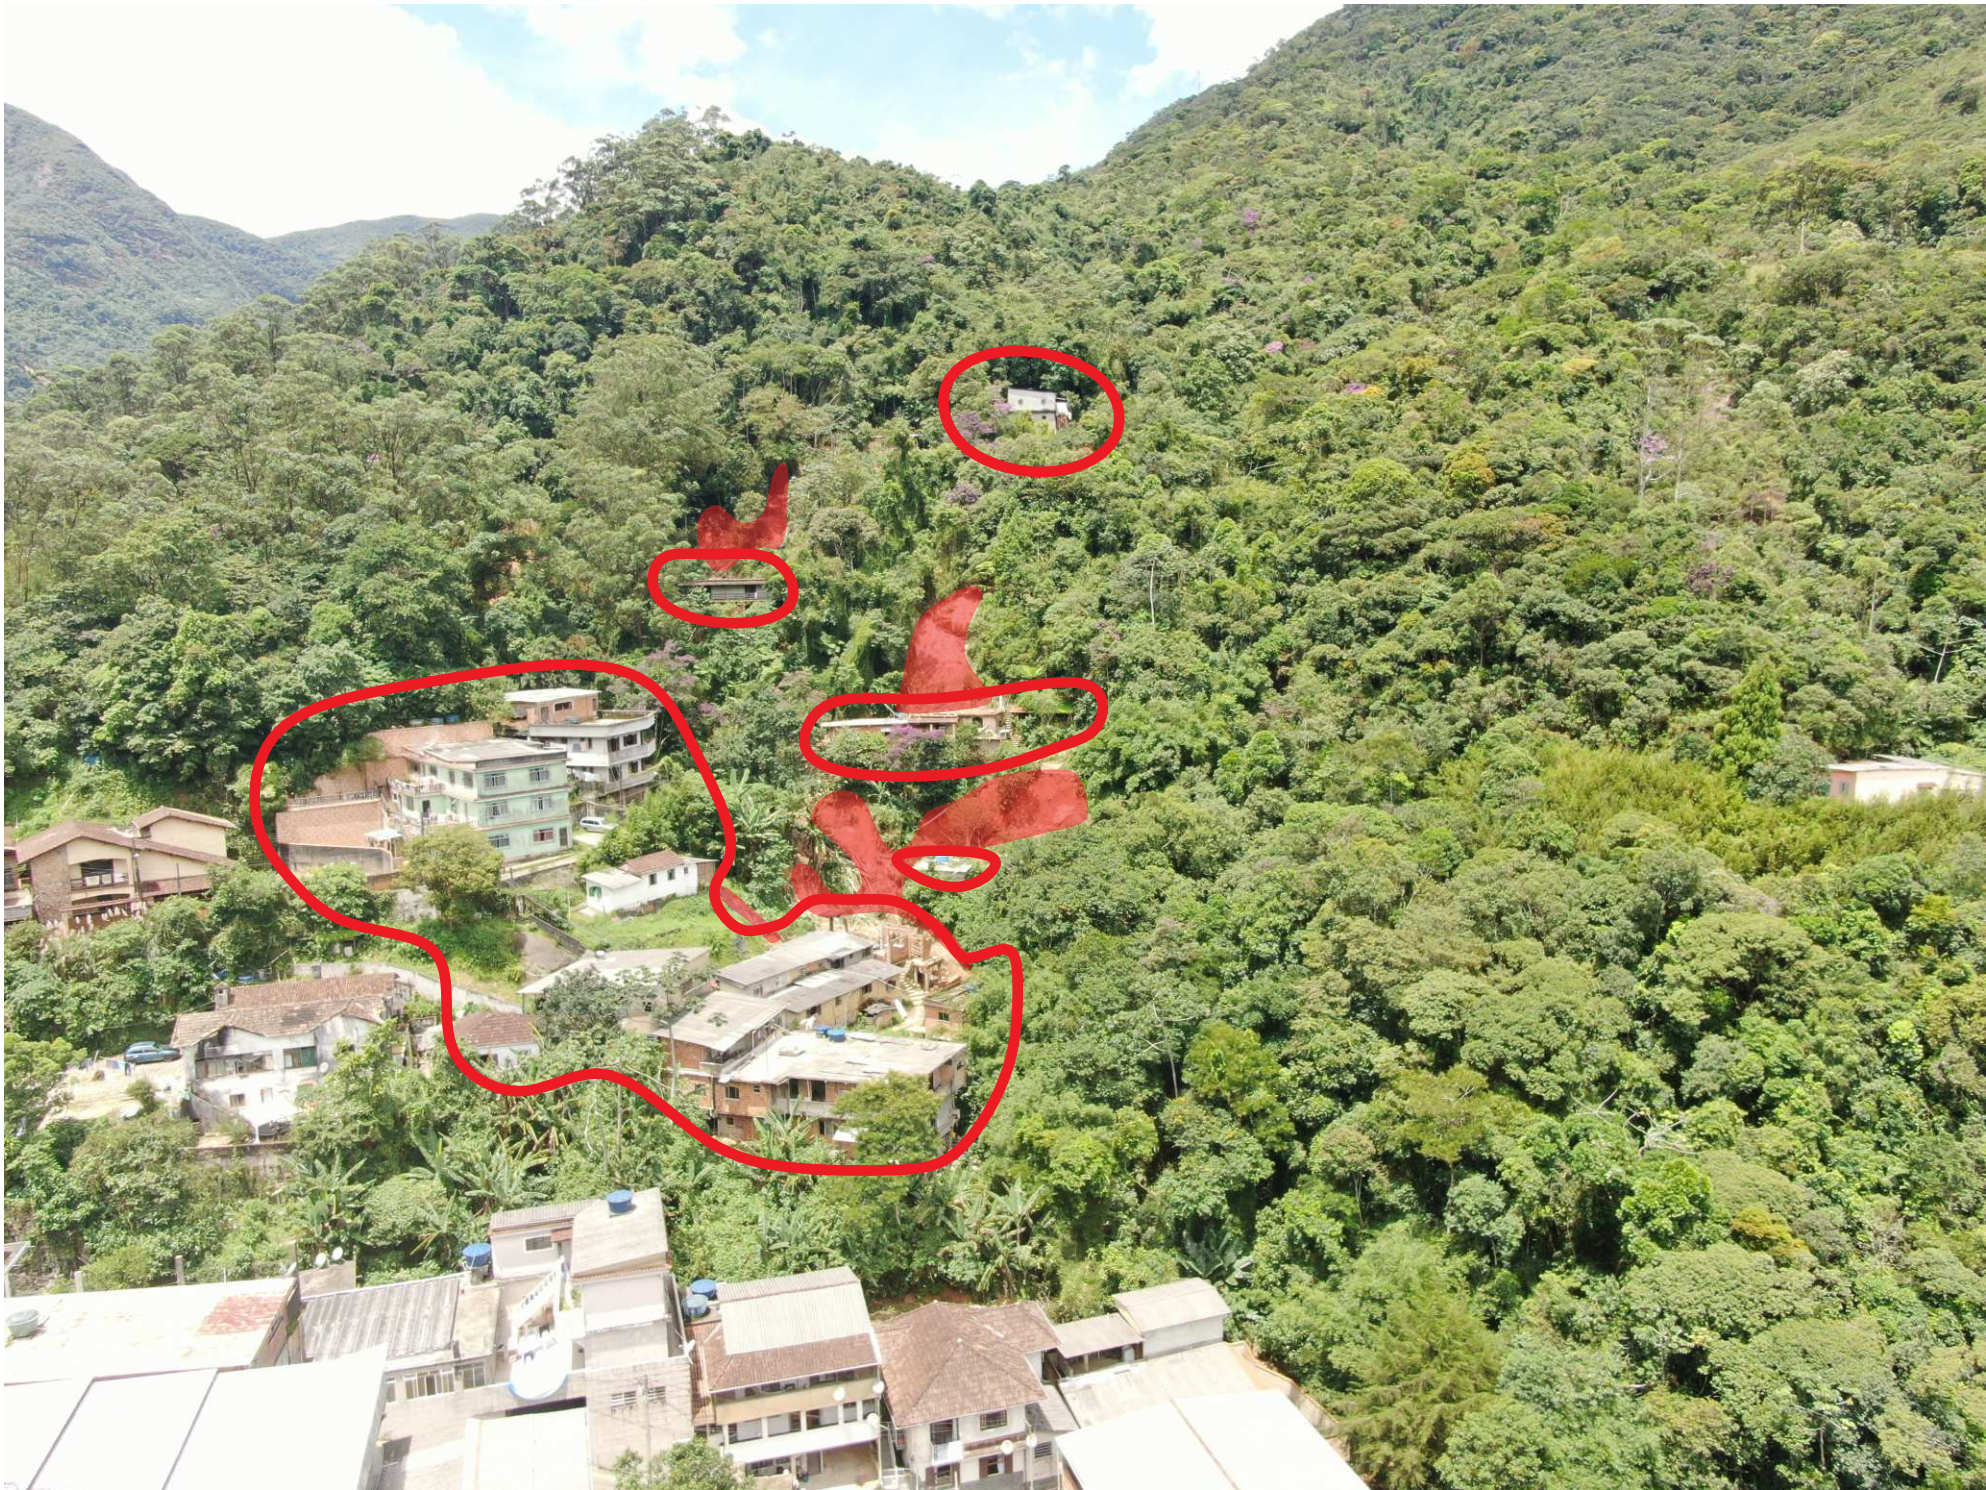
LOCALIZAÇÃO: PET12

Visada adquirida pela Rua Manuel Antônio da Costa, no bairro de Morin, tendo como referência a quadra poliesportiva do bairro. Cicatrizes de escorregamento a NO do ponto de visada.

Ponto de visada a sul do PET11. Trata-se de uma área caracterizada por processos de ocupação e construção de moradias sobre encosta, com cortes verticalizados de taludes e proximidade dos imóveis às suas bases/cristas. Neste trecho, identifica-se a ocorrência de deslizamentos do tipo solo-solo e um central do tipo solo-rocha, com material mobilizado depositado sobre a rampa do talude, por vezes atingindo e/ou descalçando imóveis.

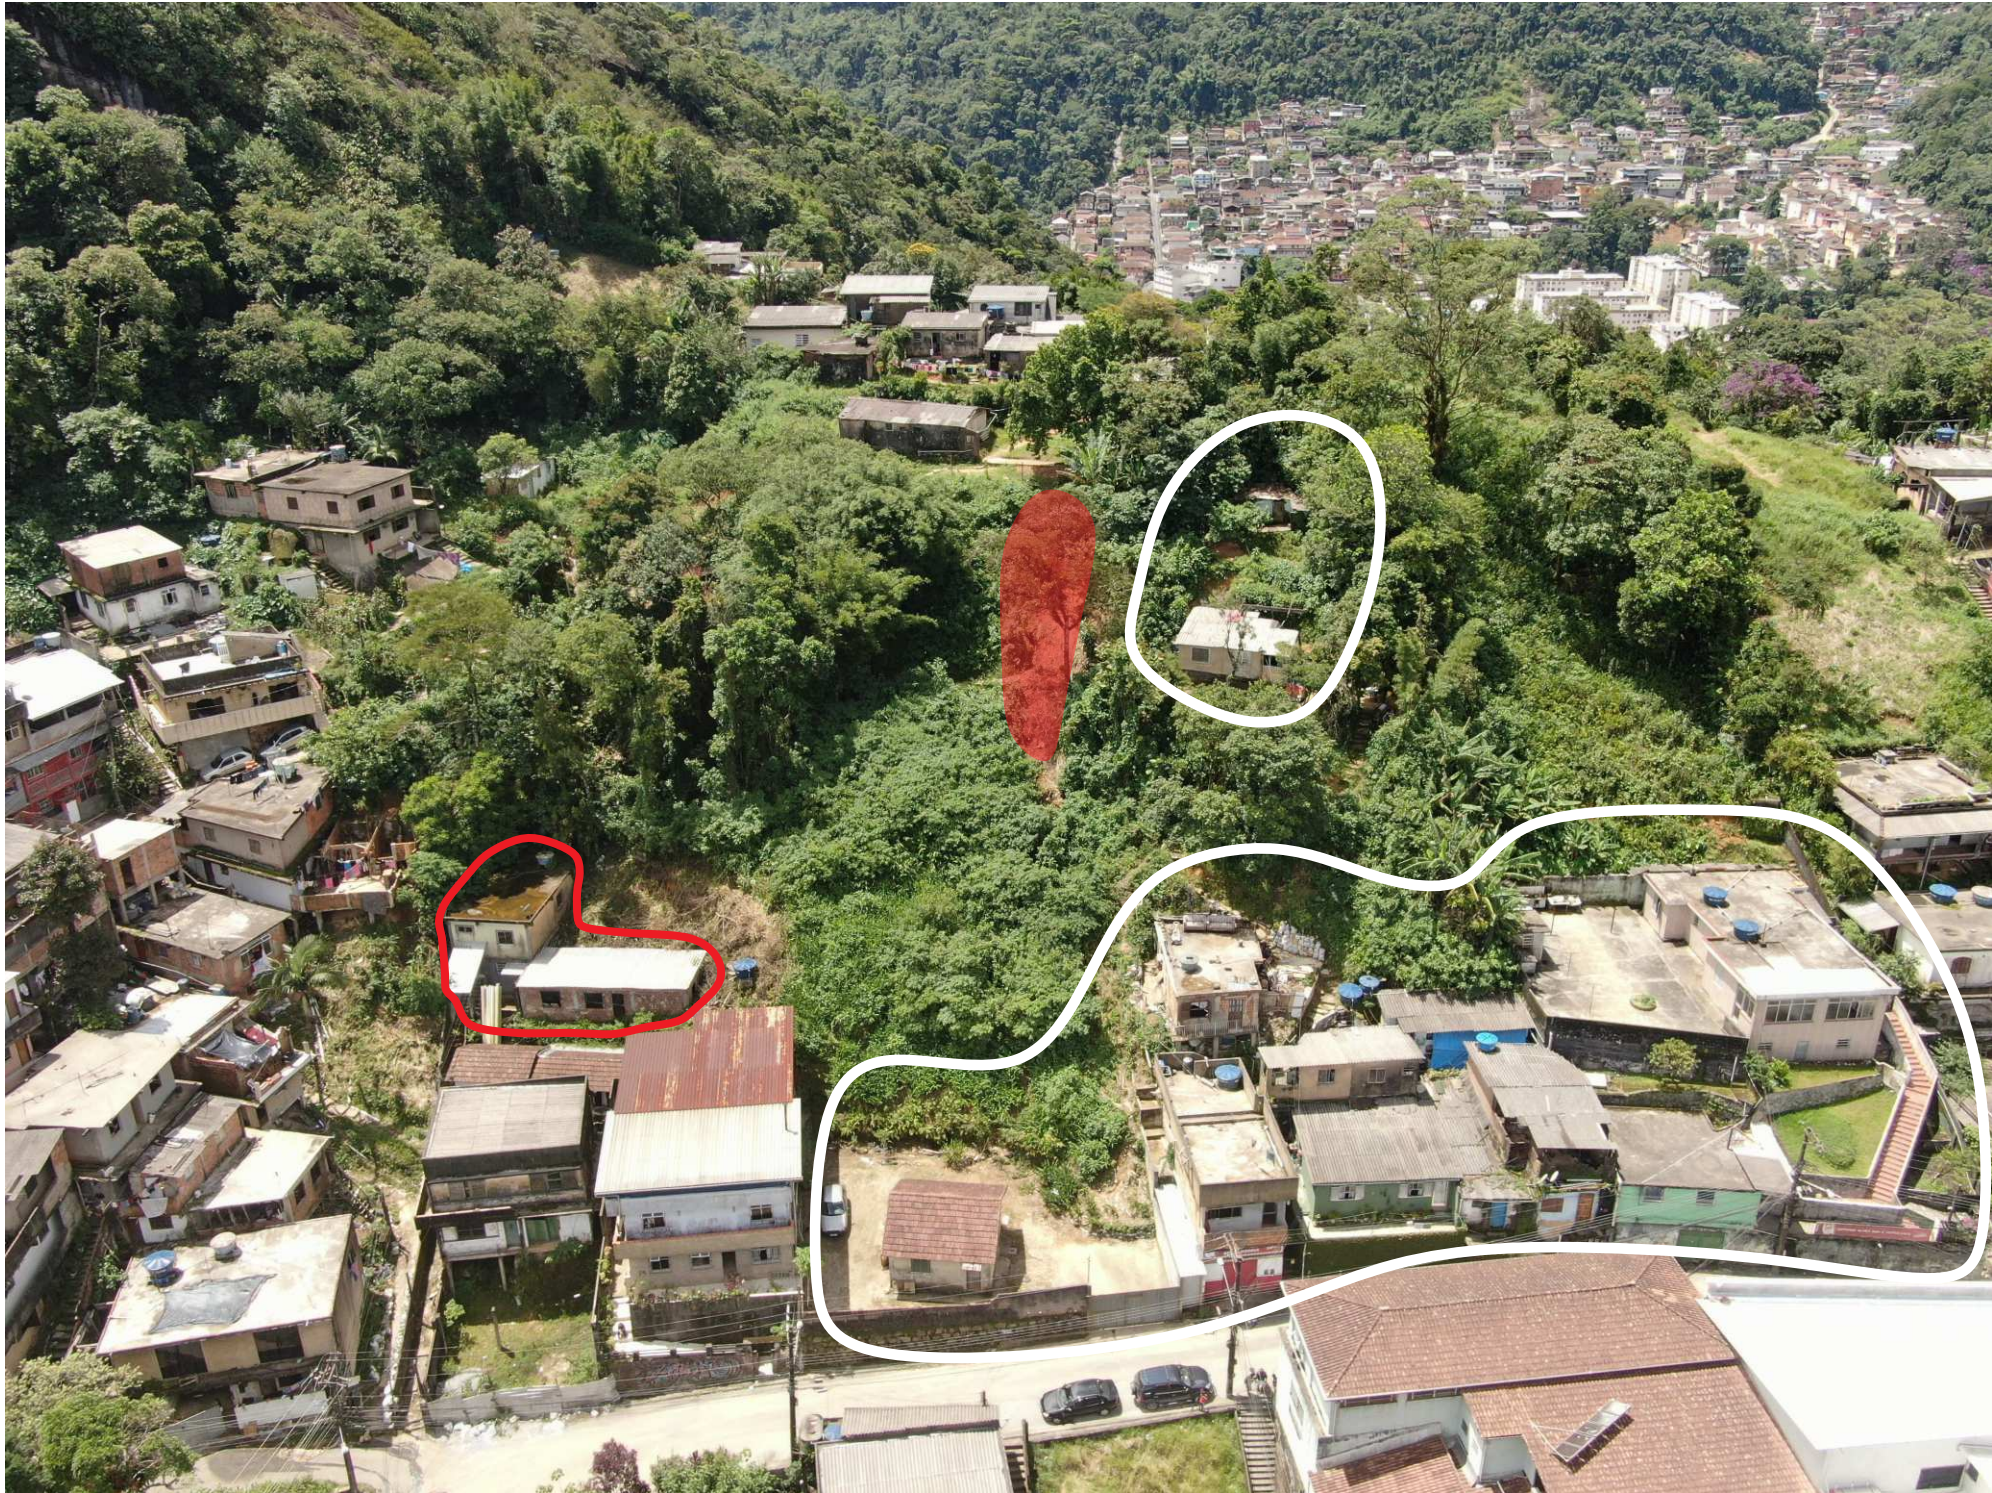
LOCALIZAÇÃO: PET13

Visada adquirida pela rua Manuel Antônio da Costa, tendo como referência a quadra poliesportiva do bairro. Cicatrizes de escorregamento a N do ponto de visada.

Ponto de visada a leste do PET11. Trata-se de uma área caracterizada por processos de ocupação e construção de moradias sobre encosta, com cortes verticalizados de taludes e proximidade dos imóveis à suas bases/cristas. Neste trecho, identifica-se a ocorrência de deslizamentos do tipo solo-solo impactando alguns imóveis. Indícios de movimentação de solo e de processos erosivos são observados. Nota-se a presença de espécies arbóreas inclinadas.

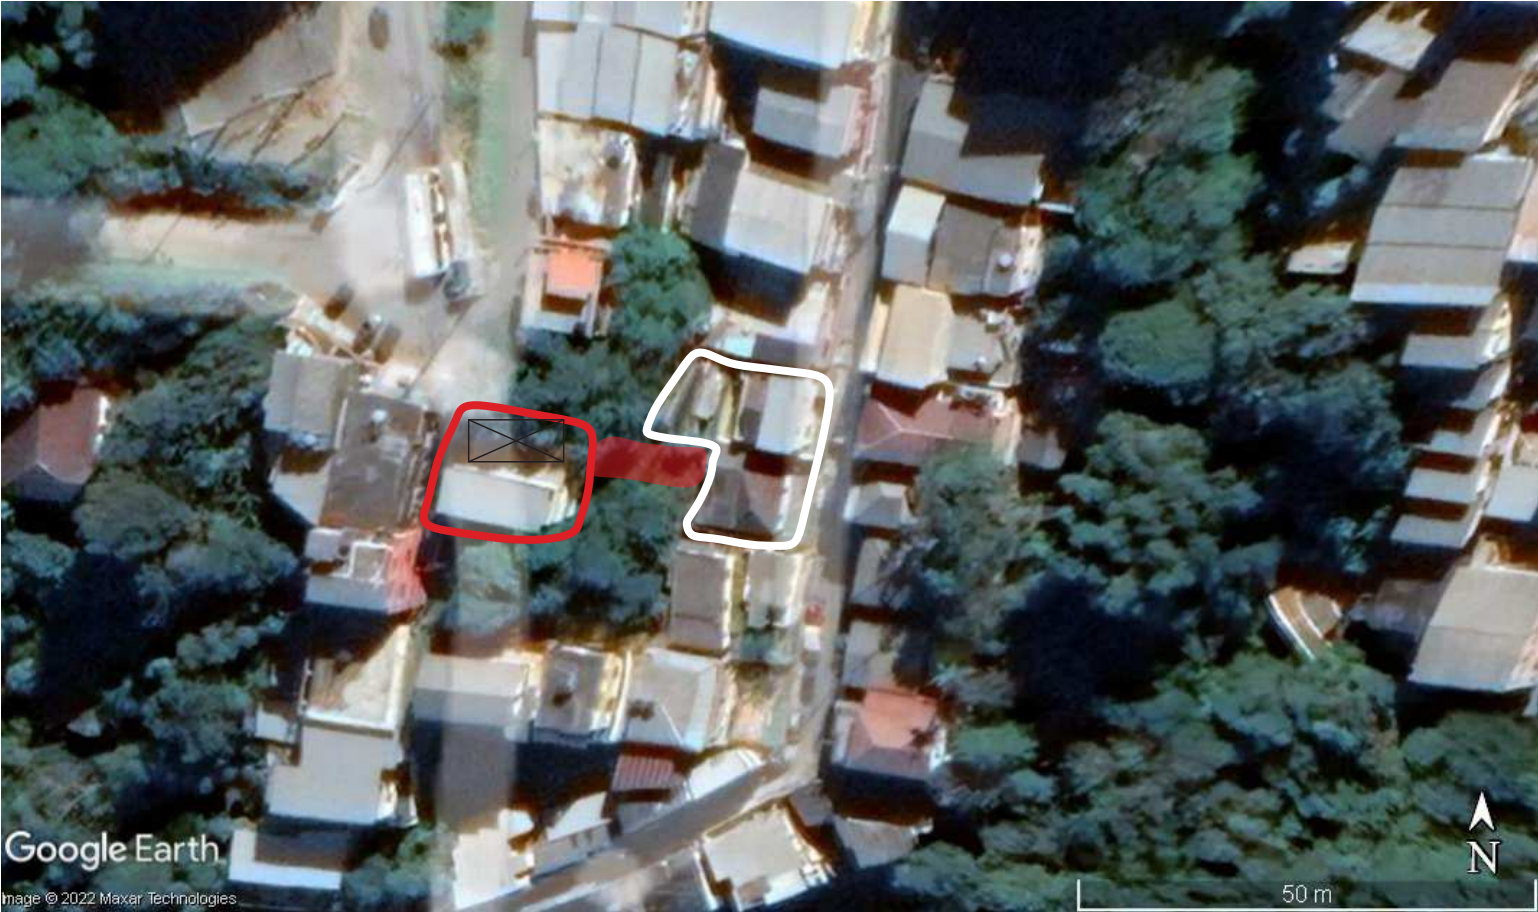
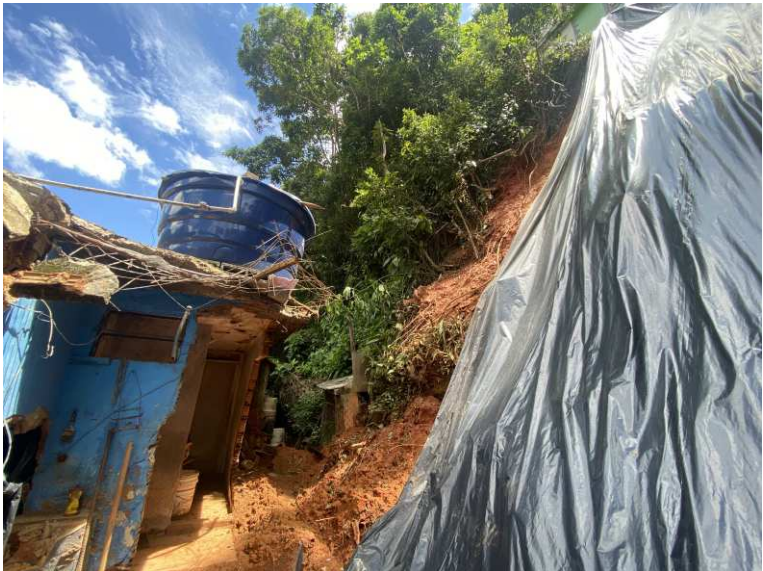
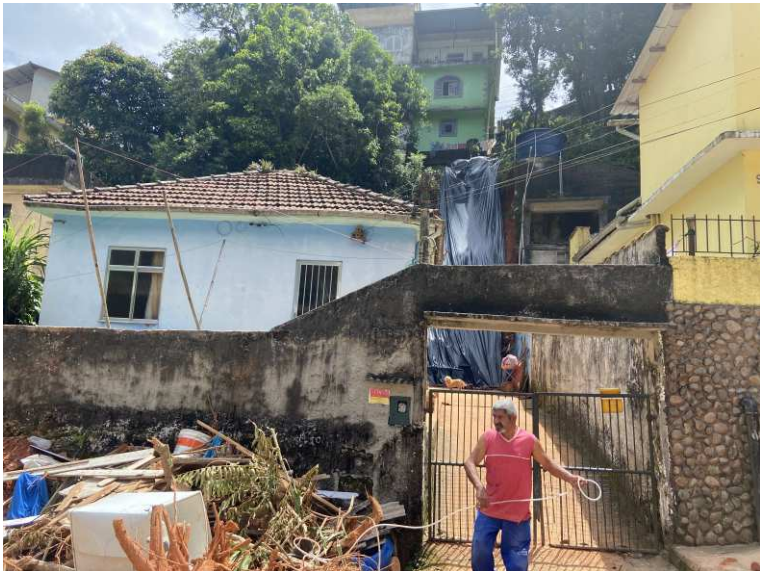
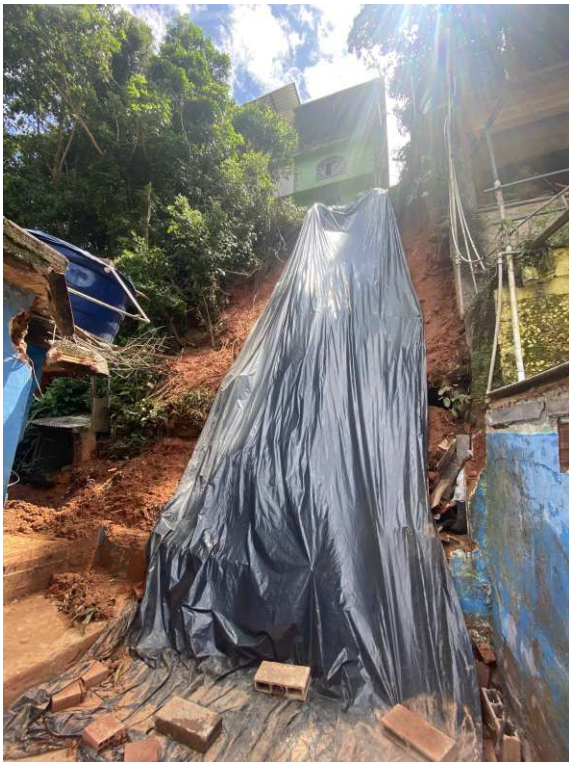
LOCALIZAÇÃO: PET14

Ponto aferido na Rua Manuel Antônio da Costa, no bairro de Morin, proximidades do número 114.

Trata-se de um talude com cerca de 10m de altura e 70° de inclinação, onde se observa a presença de imóveis a distâncias variando de 5m à distâncias nulas de sua base e/ou crista. Observa-se a ocorrência de um deslizamento planar, cujo material mobilizado atingiu um imóvel, causando desabamento parcial do mesmo. A estrutura do suporte da caixa d'água, construída sobre o talude, fora descalçada devido a mobilização de material neste evento.

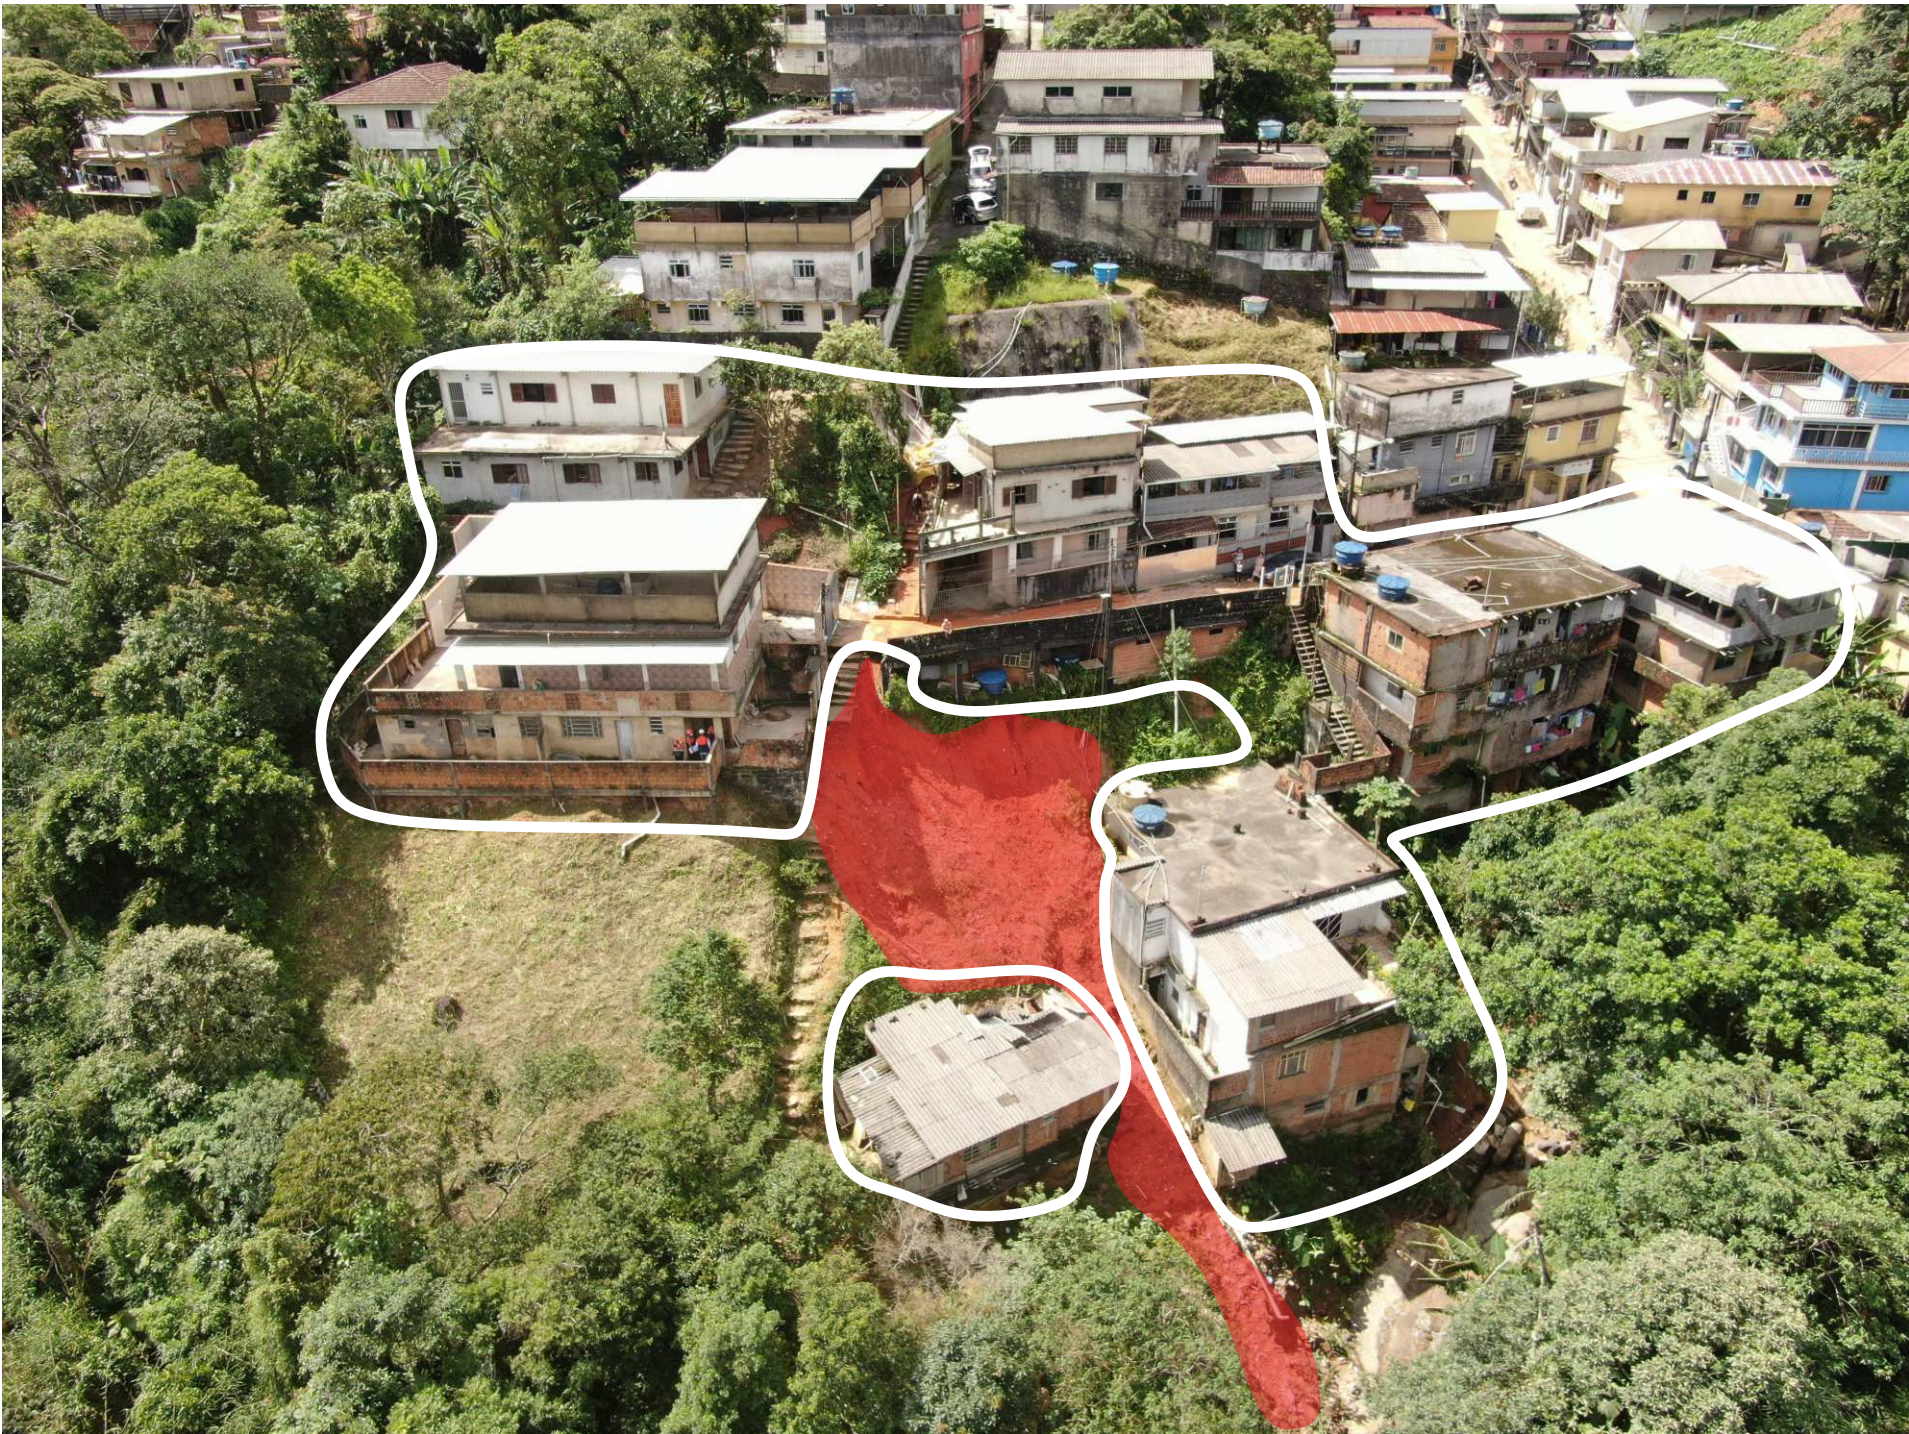
LOCALIZAÇÃO: PET15

Ponto aferido na Rua Manuel Antônio da Costa, nas proximidades do número 214, no bairro de Morin.

Trata-se de uma servidão disposta sobre uma das vertentes de um vale, próximo a margem do curso d'água, em que os imóveis encontram-se escalonados. Observa-se a ocorrência de deslizamentos em diferentes trechos, impactando edificações, causando desabamento parcial de moradias e de vielas de acesso, rompendo encanamentos, além de causar descalçamento algumas estruturas relativas aos acessos às moradias no local. Evidências de processos erosivos intensos também são observados no local.
