**ATENDIMENTOS EMERGENCIAIS EM SÃO GONÇALO - RJ**  
**FEVEREIRO DE 2023**

**Rua Adelina Sá Lemos - Engenho Pequeno**

Data da Vistoria: 16/02/23

Data da elaboração do Parecer técnico: 17/02/23

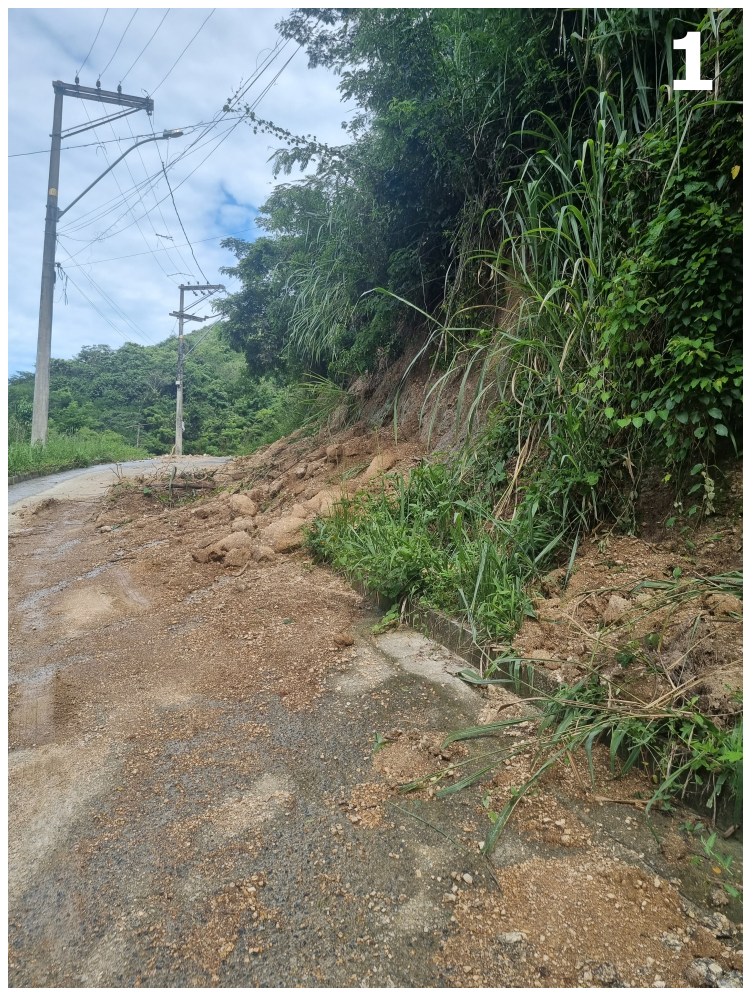
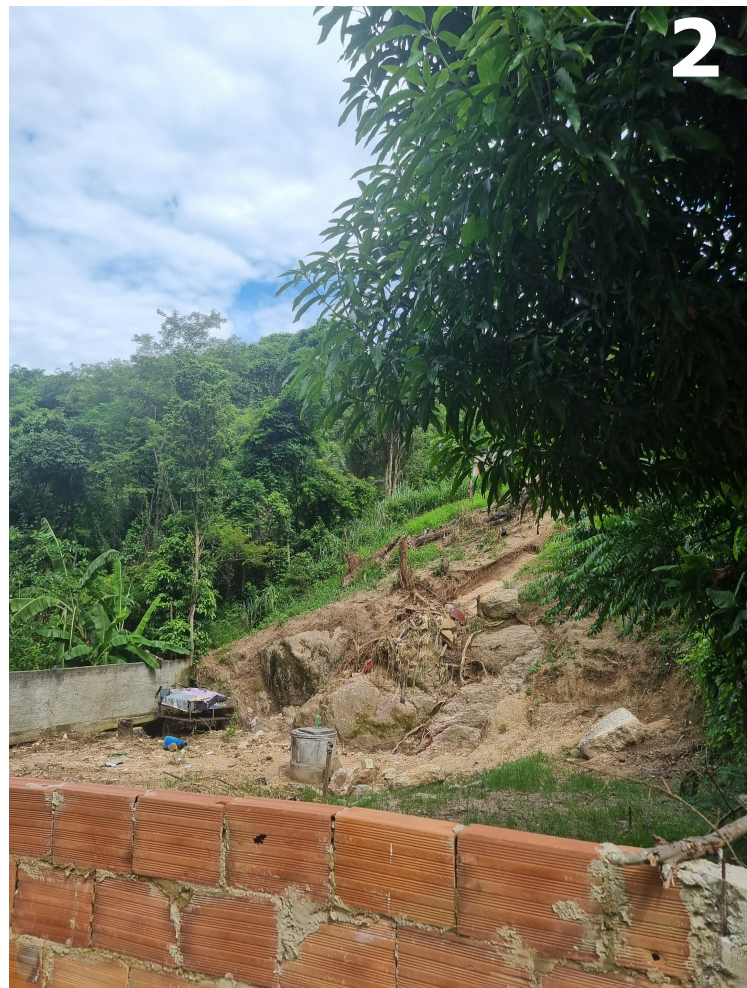
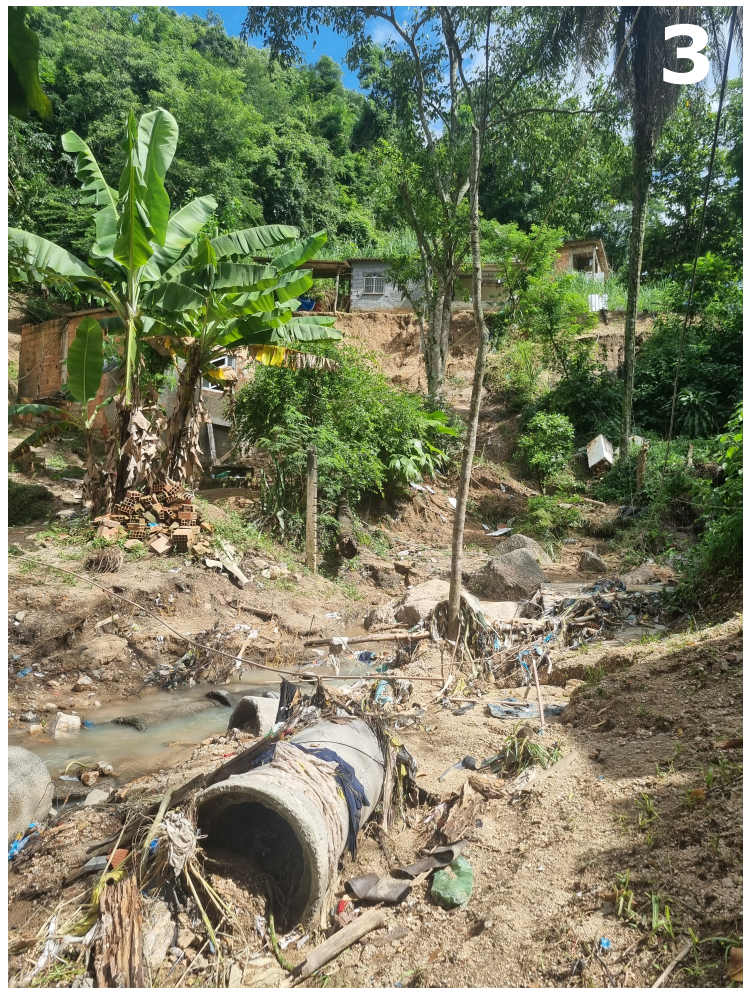
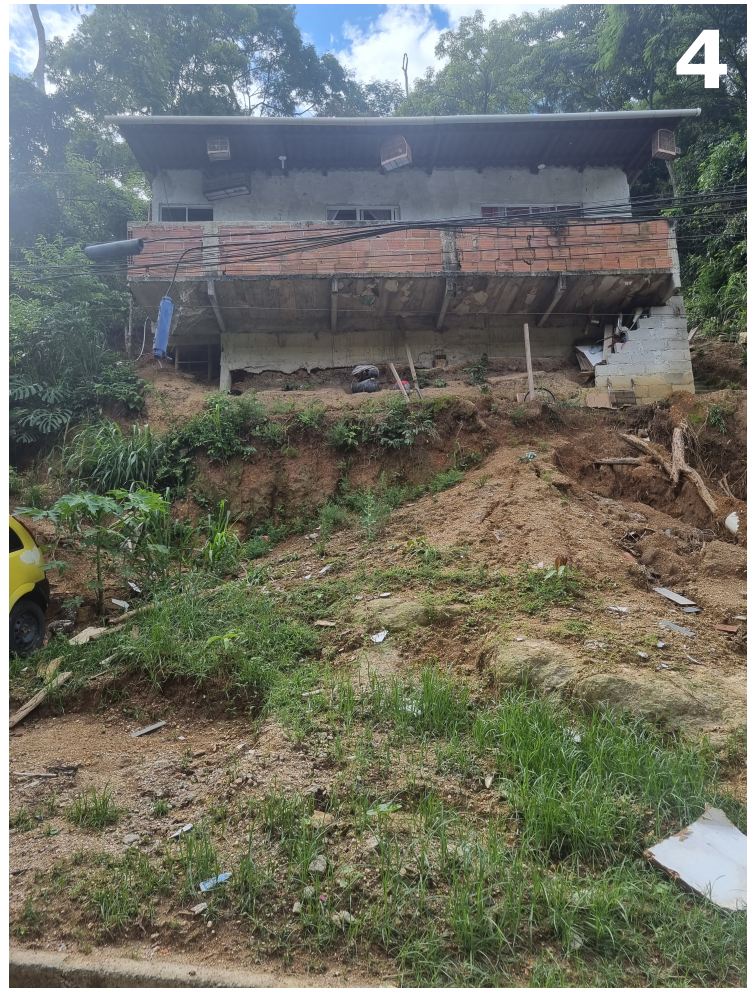
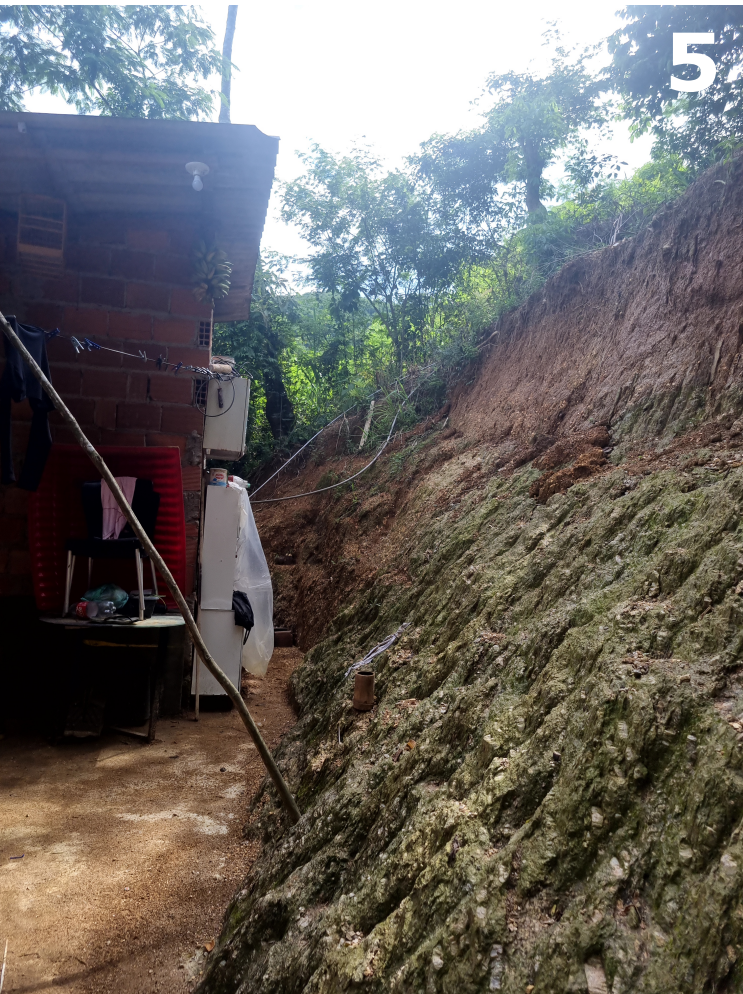
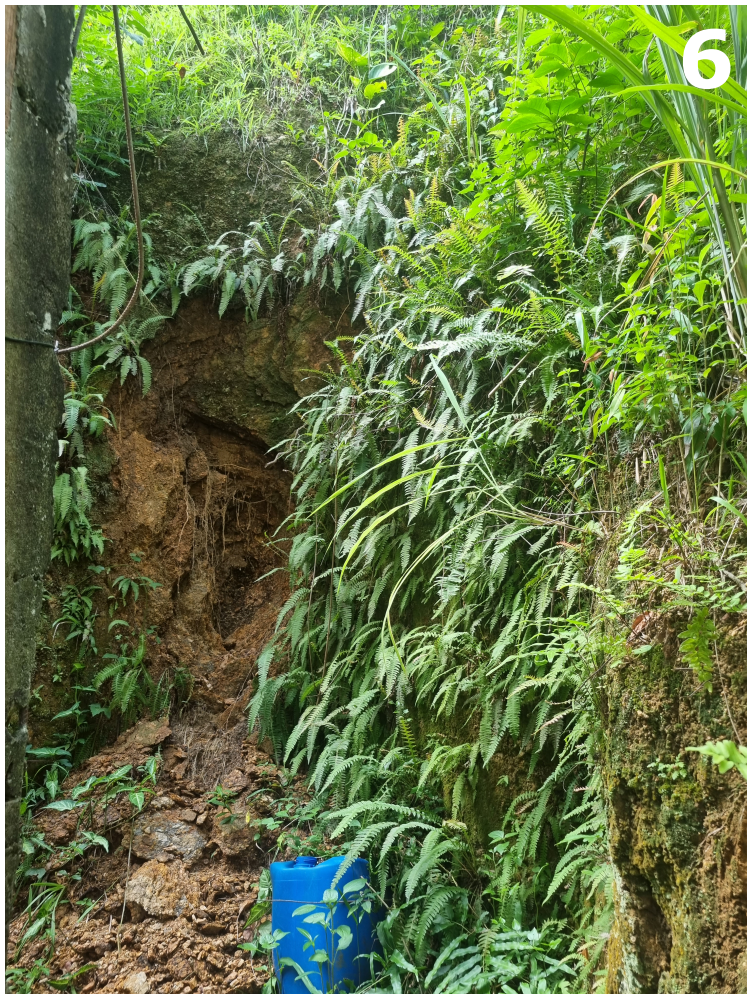
Em atendimento ao Município de São Gonçalo, para a realização de uma vistoria técnica emergencial, o DRM-RJ realizou no dia 16 de fevereiro de 2023, a avaliação de risco remanescente de deslizamentos na Rua Adelina Sá Lemos, no bairro do Engenho Pequeno. No local, foram observados diversos pontos de deslizamentos ao longo da via, com quedas de blocos e vegetais em alguns trechos. O local vistoriado está disposto em área de vale encaixado, com as edificações adentrando por dentre a encosta de dimensões não passíveis de mensuração e inclinação superior aos 60°. Sua composição é heterogênea, com rocha sã, por vezes alterada e solo predominantemente arenoso, com cobertura vegetal composta por vegetações gramíneas e arbustivas de variados portes, que penetram nas fraturas da rocha intensificando o processo intempérico no local, podendo ocasionar futuramente desprendimento de blocos. No momento da vistoria foi possível observar fluxo intenso e contínuo de água vinda à montante, que escoava não só pela via fazendo empoçamentos em alguns trechos, mas também para dentro de alguns imóveis se acumulando aos fundos destes e causando problemas estruturais. Com relação ao material mobilizado, este se encontrava disposto ao longo das vias. Informa-se que este logradouro é cortado por “viegas”, que possuem o mesmo nome. Contudo, deve-se evidenciar que uma dessas viegas é atravessada pelo Rio Imboassu, e nos momentos de cheia, extravasam as águas gerando alagamentos e intensificando os processos erosivos no local além de colocar as edificações sob risco. Cabe destacar que as edificações se encontram nas áreas proximais do sopé da encosta e/ou nas áreas de corte de talude. Ressalta-se que no local foram observadas cicatrizes de deslizamentos e, através da imagem de satélite além delas, foram observadas algumas feições, que podem sugerir cicatrizes de deslizamentos pretéritas ou ativação de processos erosivos na parte mais alta da encosta local. Informa-se que, segundo relato dos moradores, um dos deslizamentos ocorridos no local culminou no desabamento de um imóvel e, posterior falecimento da vítima ainda no local. Desta forma, foi traçado um polígono de risco remanescente de acordo com a metodologia utilizada pelo DRM-RJ, uma vez que ocorre o período de chuvas e os processos geológico-geomorfológicos acima relatados encontram-se ativos. Portanto, recomenda-se a fiscalização e monitoramento do local, avaliação de um profissional capacitado e qualificado para a adoção das obras de geotecnia cabíveis.
