#### ATENDIMENTOS EMERGENCIAIS EM PETRÓPOLIS

MARÇO DE 2022

#### Deslizamento na Rua Coronel Veiga

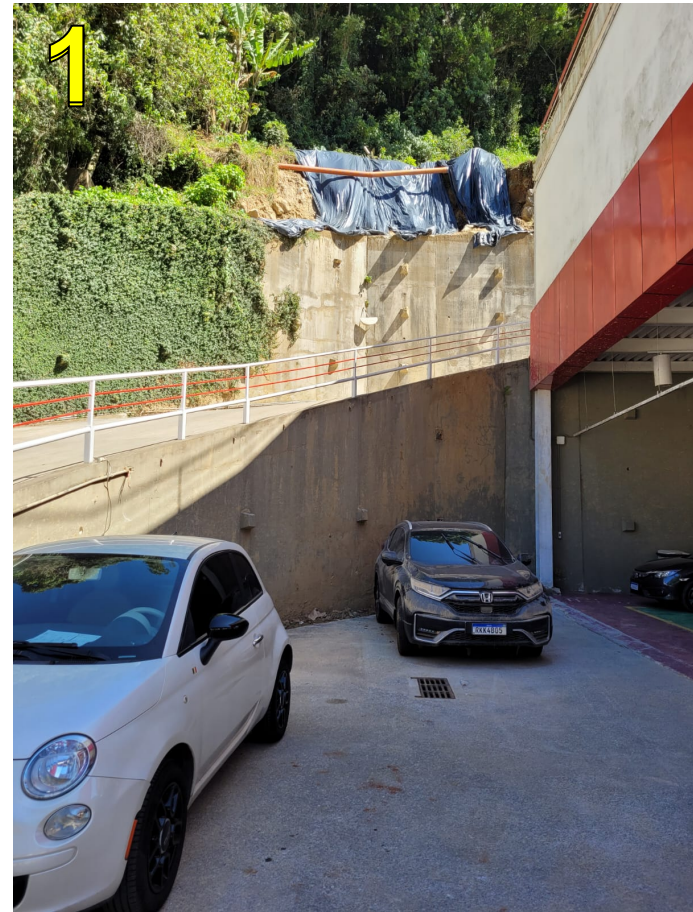
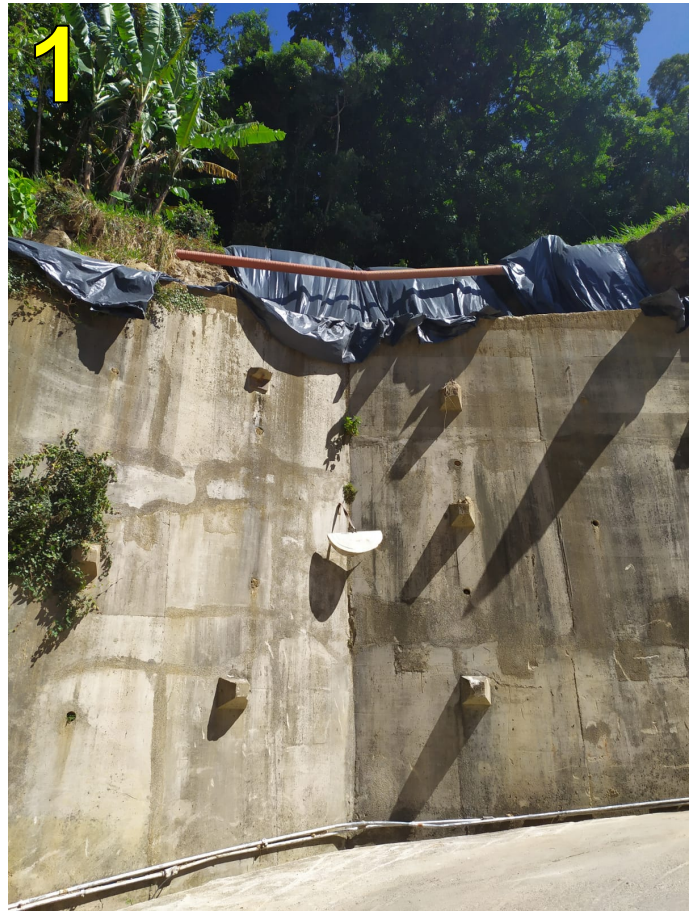
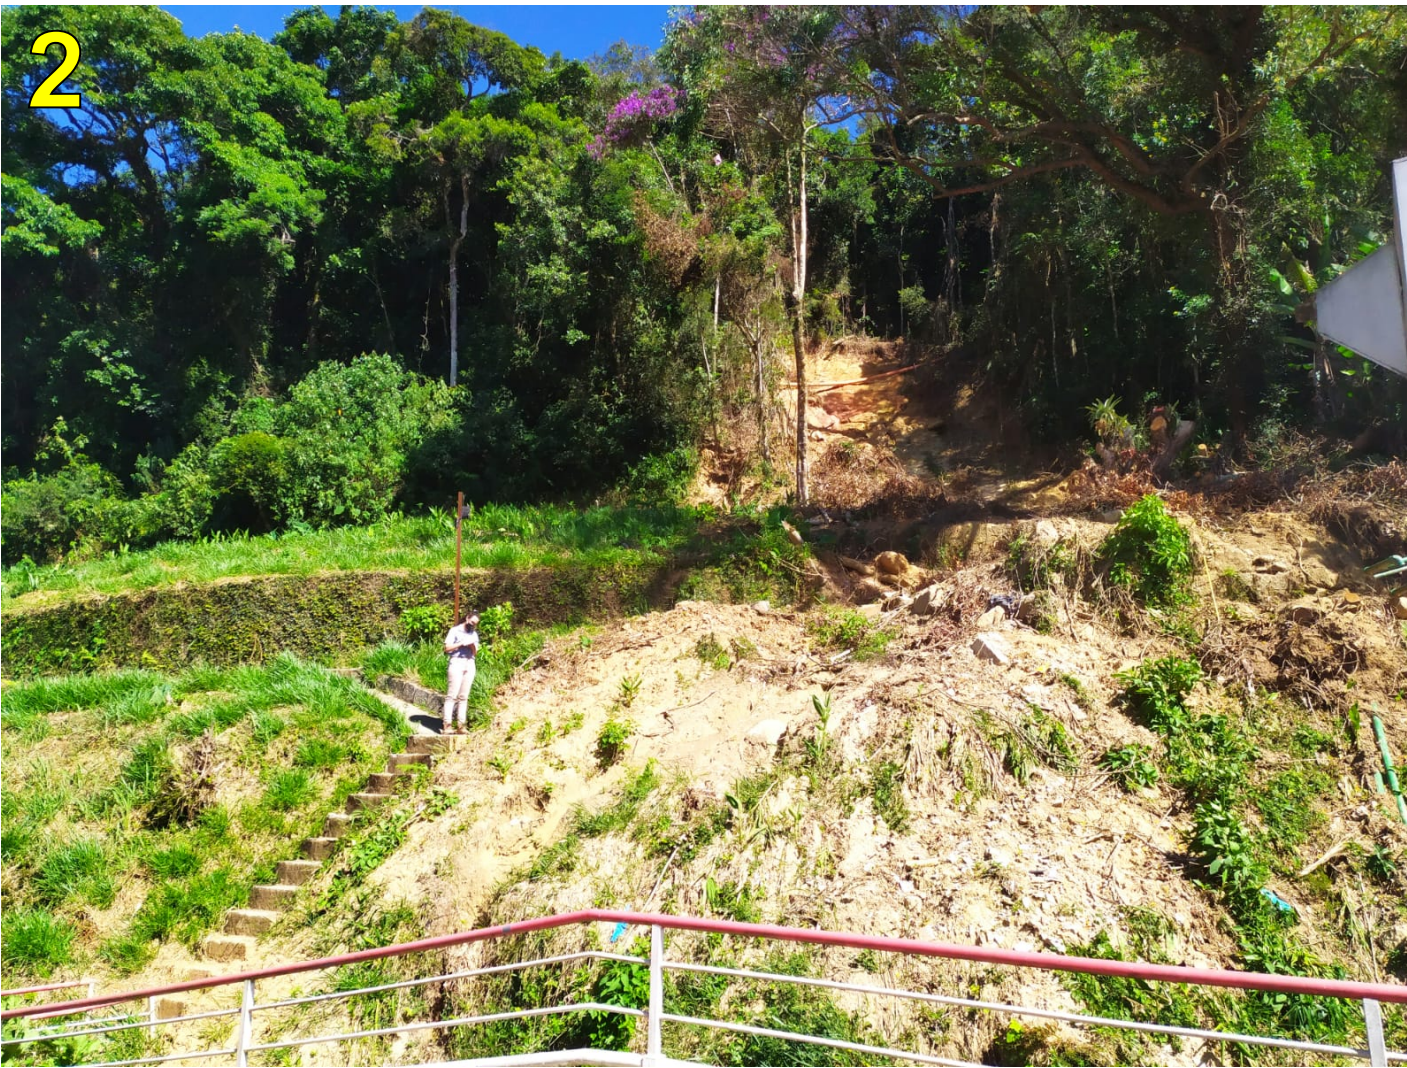
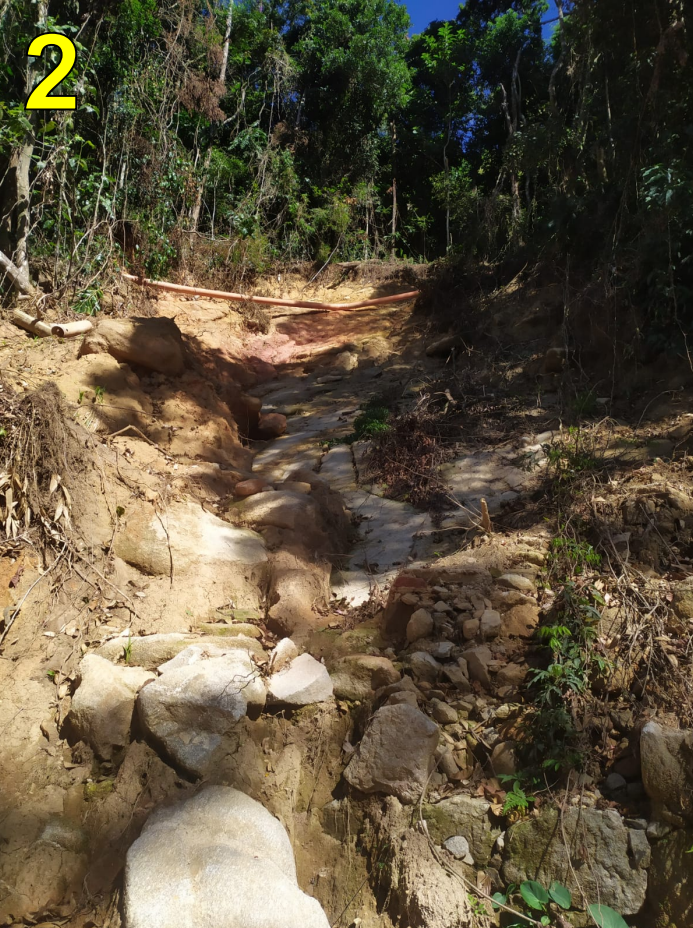
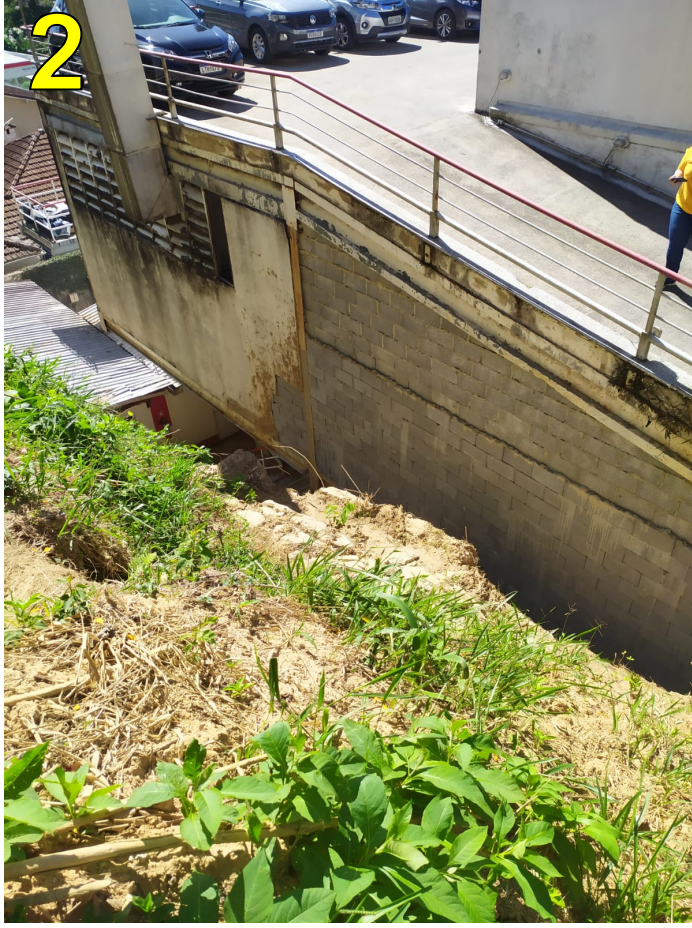
Ocorrência de três deslizamentos a montante da concessionária da Honda e de uma moradia adjacente, mobilizando solo, vegetação e blocos de rocha. Não foram registradas vítimas decorrentes desse evento. (1) Deslizamento planar raso ao longo de talude de 4 metros de altura e 60-70° de inclinação. A cicatriz apresenta 6 metros de extensão lateral. Uma lona plástica foi posicionada na face do talude com o intuito de retardar a erosão. O muro de contenção de seis metros de altura construído na base do talude apresenta evidências de infiltração, apesar de possuir drenos. Uma tubulação de esgoto atravessa a cicatriz. A vegetação a montante é de pequeno a médio porte, com presença significativa de bananeiras. (2) Deslizamento planar raso ao longo de encosta de aproximadamente 30 metros de altura, 50-60° de inclinação na parte mais a montante e 75-80° de inclinação na parte mais a jusante. A cicatriz apresenta dez metros de extensão lateral. Três muros de pedra com drenos e cerca de dois metros de altura foram construídos de forma escalonada ao longo da encosta. Ainda, a jusante, uma canaleta de drenagem foi construída para direcionar as águas pluviais. O rompimento de uma tubulação de esgoto a montante pode ter contribuído para deflagrar o processo. O muro de conteção na base da encosta e a parede de fundos da área de peças foram parcialmente destruídos, resultando na mobilização de material para dentro do 3º piso da concessionária. A vegetação na encosta é de médio a grande porte, com presença de bananeiras. (3) Deslizamento planar raso nos fundos de moradia adjacente à concessionária.
