**ATENDIMENTOS EMERGENCIAIS EM SÃO GONÇALO - RJ**  
**FEVEREIRO DE 2023**  
**Travessa Palmerinda - Sete Pontes**

Data da Vistoria: 22/02/23

Data da elaboração do Parecer técnico: 23/02/23

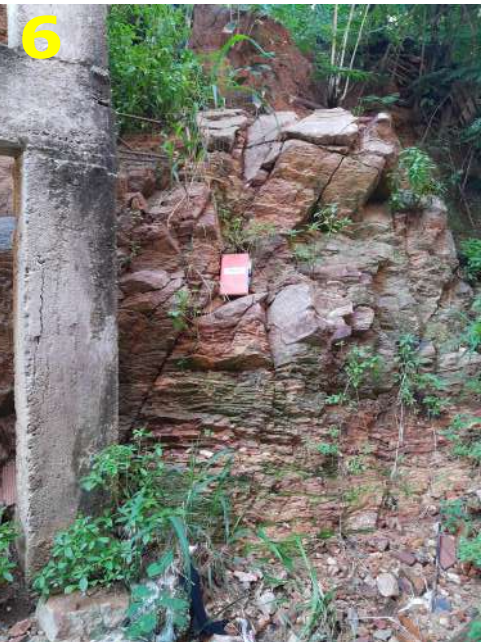
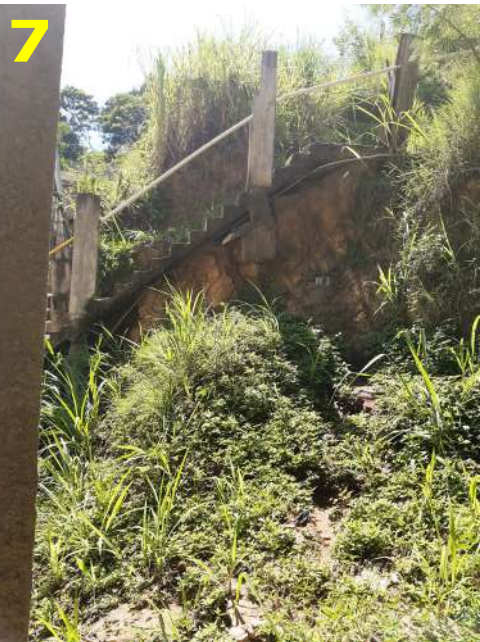
Trata-se de uma construção grande (Figura 1), com 2 pavimentos, junto ao talude (à jusante) (Figuras 1 e 3). Houve um deslizamento nos fundos dessa moradia, que causou o desabamento de, pelo menos, parte do muro lateral e da parede dos fundos da varanda da mesma (Figuras 4 e 5). Como não haviam moradores no local no momento da vistoria, não foi possível avaliar com maiores detalhes este deslizamento. A fundação da moradia está apoiada em rocha muito alterada, de foliação milonítica e com intenso sistema de fraturamento, que individualiza blocos de rocha de diversos tamanhos (Figura 6). Ao longo do talude são observados diversos blocos/matacões de rocha, que colocam em risco as moradias à jusante (Figuras 8 e 11). Na vila vizinha à esta moradia que registrou o B.O. também foi verificado deslizamento planar que atingiu os fundos de uma das moradias. Nessa porção foram observadas árvores inclinadas e material mobilizado no talude (Figuras 9 e 10).

Assim, considerando-se o cenário atual da área vistoriada, a metodologia de classificação de risco a escorregamentos do DRM-RJ classifica o local como Risco Remanescente. Portanto, recomenda-se o monitoramento e reavaliação do local, tendo em vista a possibilidade de evolução do processo geológico-geomorfológico, posto que atravessamos o período de chuvas e os processos acima relatados encontram-se ativos.
