ATENDIMENTOS EMERGENCIAIS EM SÃO GONÇALO - RJ      Sistema Geodésico SIRGAS 2000  
FEVEREIRO DE 2023      Projeto e fotografia: Equipe NADE / DRM-RJ

Rua Estefânia de Carvalho - Zé Garoto

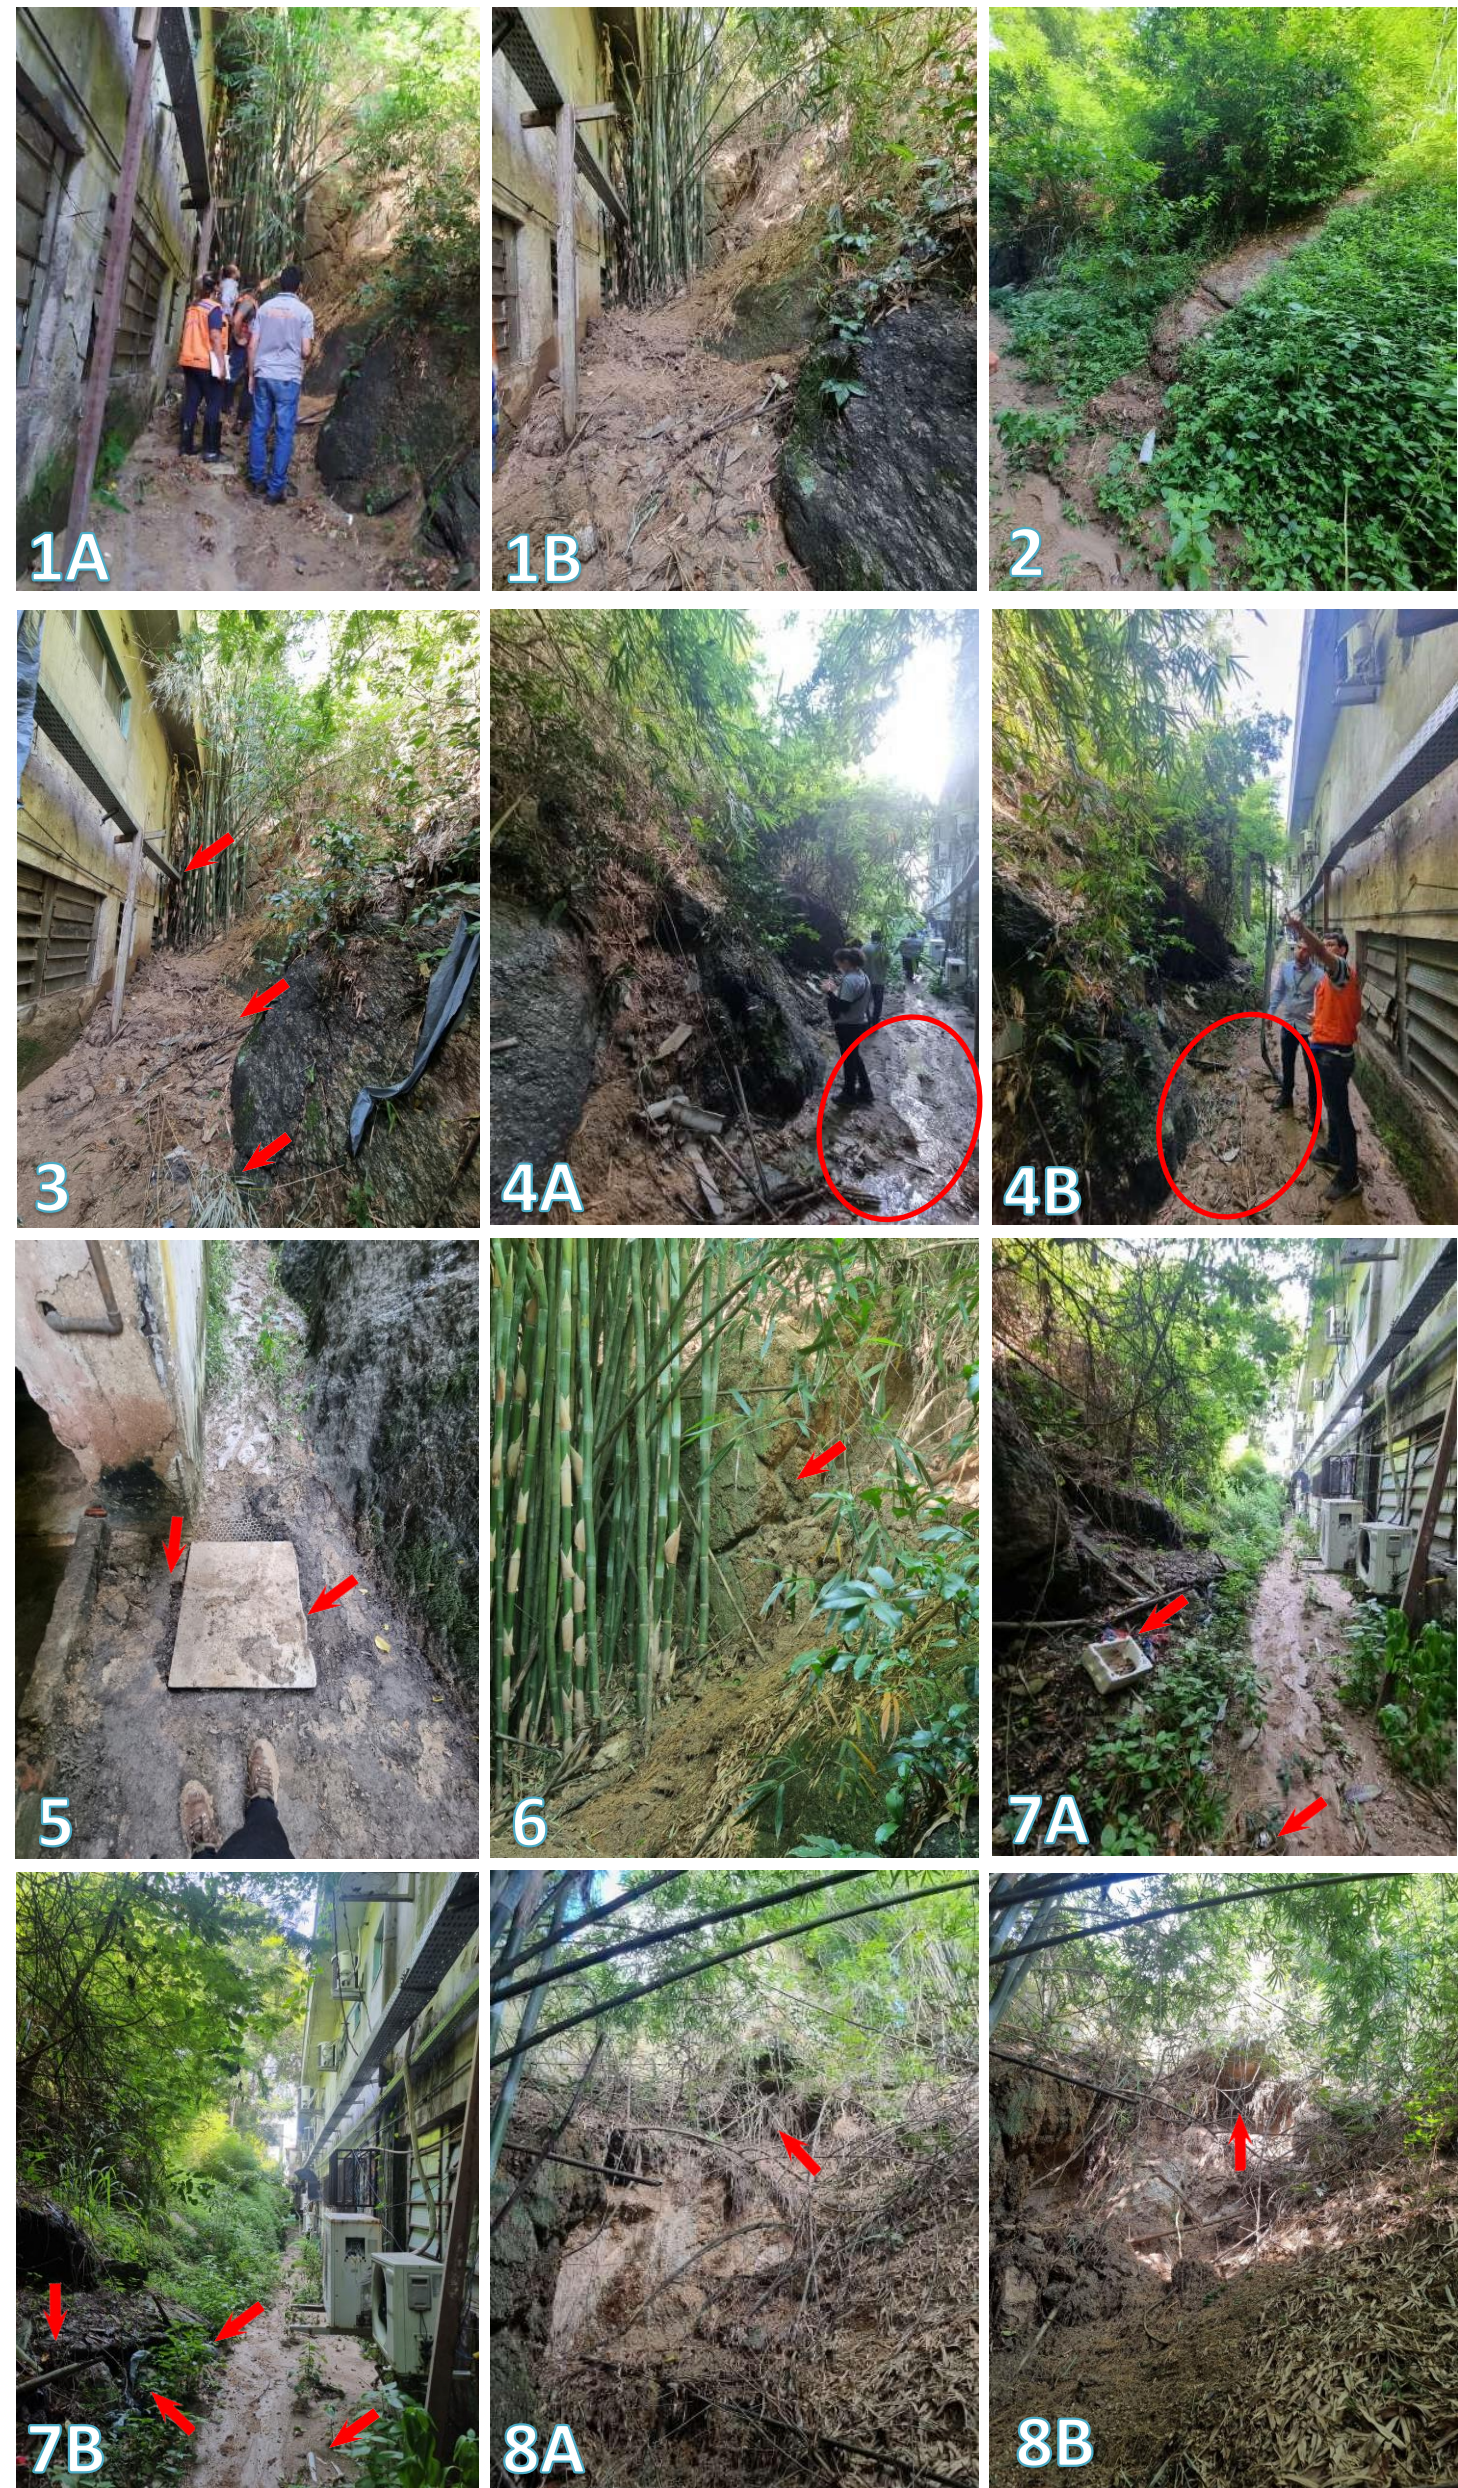
Em atendimento ao Município de São Gonçalo, para a realização de uma vistoria técnica emergencial, o DRM-RJ realizou no dia 23 de fevereiro de 2023, a reavaliação do risco de deslizamentos na encosta aos fundos do Hospital Luiz Palmier, subscrito à rua Estefânia s/n°, no Centro de São Gonçalo. No local, foi observado agravo do cenário descrito no parecer anterior, emitido no dia 16 de fevereiro do corrente ano. No momento da vistoria foi possível observar que o fluxo intenso e contínuo de água vinda à montante, já havia cessado. Entretanto, houve dois novos deslizamentos, de modo em que um se refere à reativação do processo deflagrado anteriormente (Foto 1A), fazendo com que o material mobilizado se acumulasse não só ao longo de todo os fundos do hospital como já ocorria, mas também na área próxima ao “bambuzal”, onde foi identificada uma camada de cerca de 1m de material acumulado (Foto 1B) e; o outro, uma pequena camada de solo foi mobilizada, possivelmente, devido à hipersaturação de água no solo, fazendo com que esta escoasse sobre a rocha, resultando em um deslizamento planar de solo raso sobre rocha (Foto 2). Destaca-se que dado aos novos deslizamentos houve quebra dos referidos bambus e queda de algumas ramificações dos elementos arbóreos ao longo de toda a área (Foto 3). Com relação ao material desprendido, cabe destacar que houve alteração, uma vez que anteriormente este era predominantemente composto por solo arenoso (Foto 4A) e, atualmente o material é muito mais lamoso (Foto 4B), evidenciando redução no diâmetro das partículas. Próximo à entrada que dá acesso aos fundos do hospital existe uma “caixa de drenagem”, que apresenta perda de material, de modo que a placa de rocha que a cobra está mais encaixada e, ao redor desta, nota-se essa perda de material nas bordas (Foto 5). Há também presença de blocos com risco de rolamento, que se encontram escorados nos bambus (Foto 6) e; a presença de resíduos sólidos por todo o local (Foto 7A e 7B), que não foram observados anteriormente. Destaca-se que a estrutura do Colégio São Gonçalo que já se encontrava em balanço anteriormente (Foto 8A), ficou ainda mais aparente após o novo deslizamento (Foto 8B). Sendo assim, as novas condições observadas no Hospital Luiz Palmier reiteram o parecer anterior e evidenciam que os processos geológico-geomorfológicos no local permanecem ativos. Portanto, recomenda-se fiscalização e monitoramento do local, bem como realização de obras de estabilização e drenagem da encosta pelo método que o profissional habilitado julgar apropriado.
