**ATENDIMENTOS EMERGENCIAIS EM SÃO GONÇALO - RJ**  
**FEVEREIRO DE 2023**  
Travessa Coronel Azevedo, Nº825 - Covanca

Data da elaboração do Parecer técnico: 24/02/23

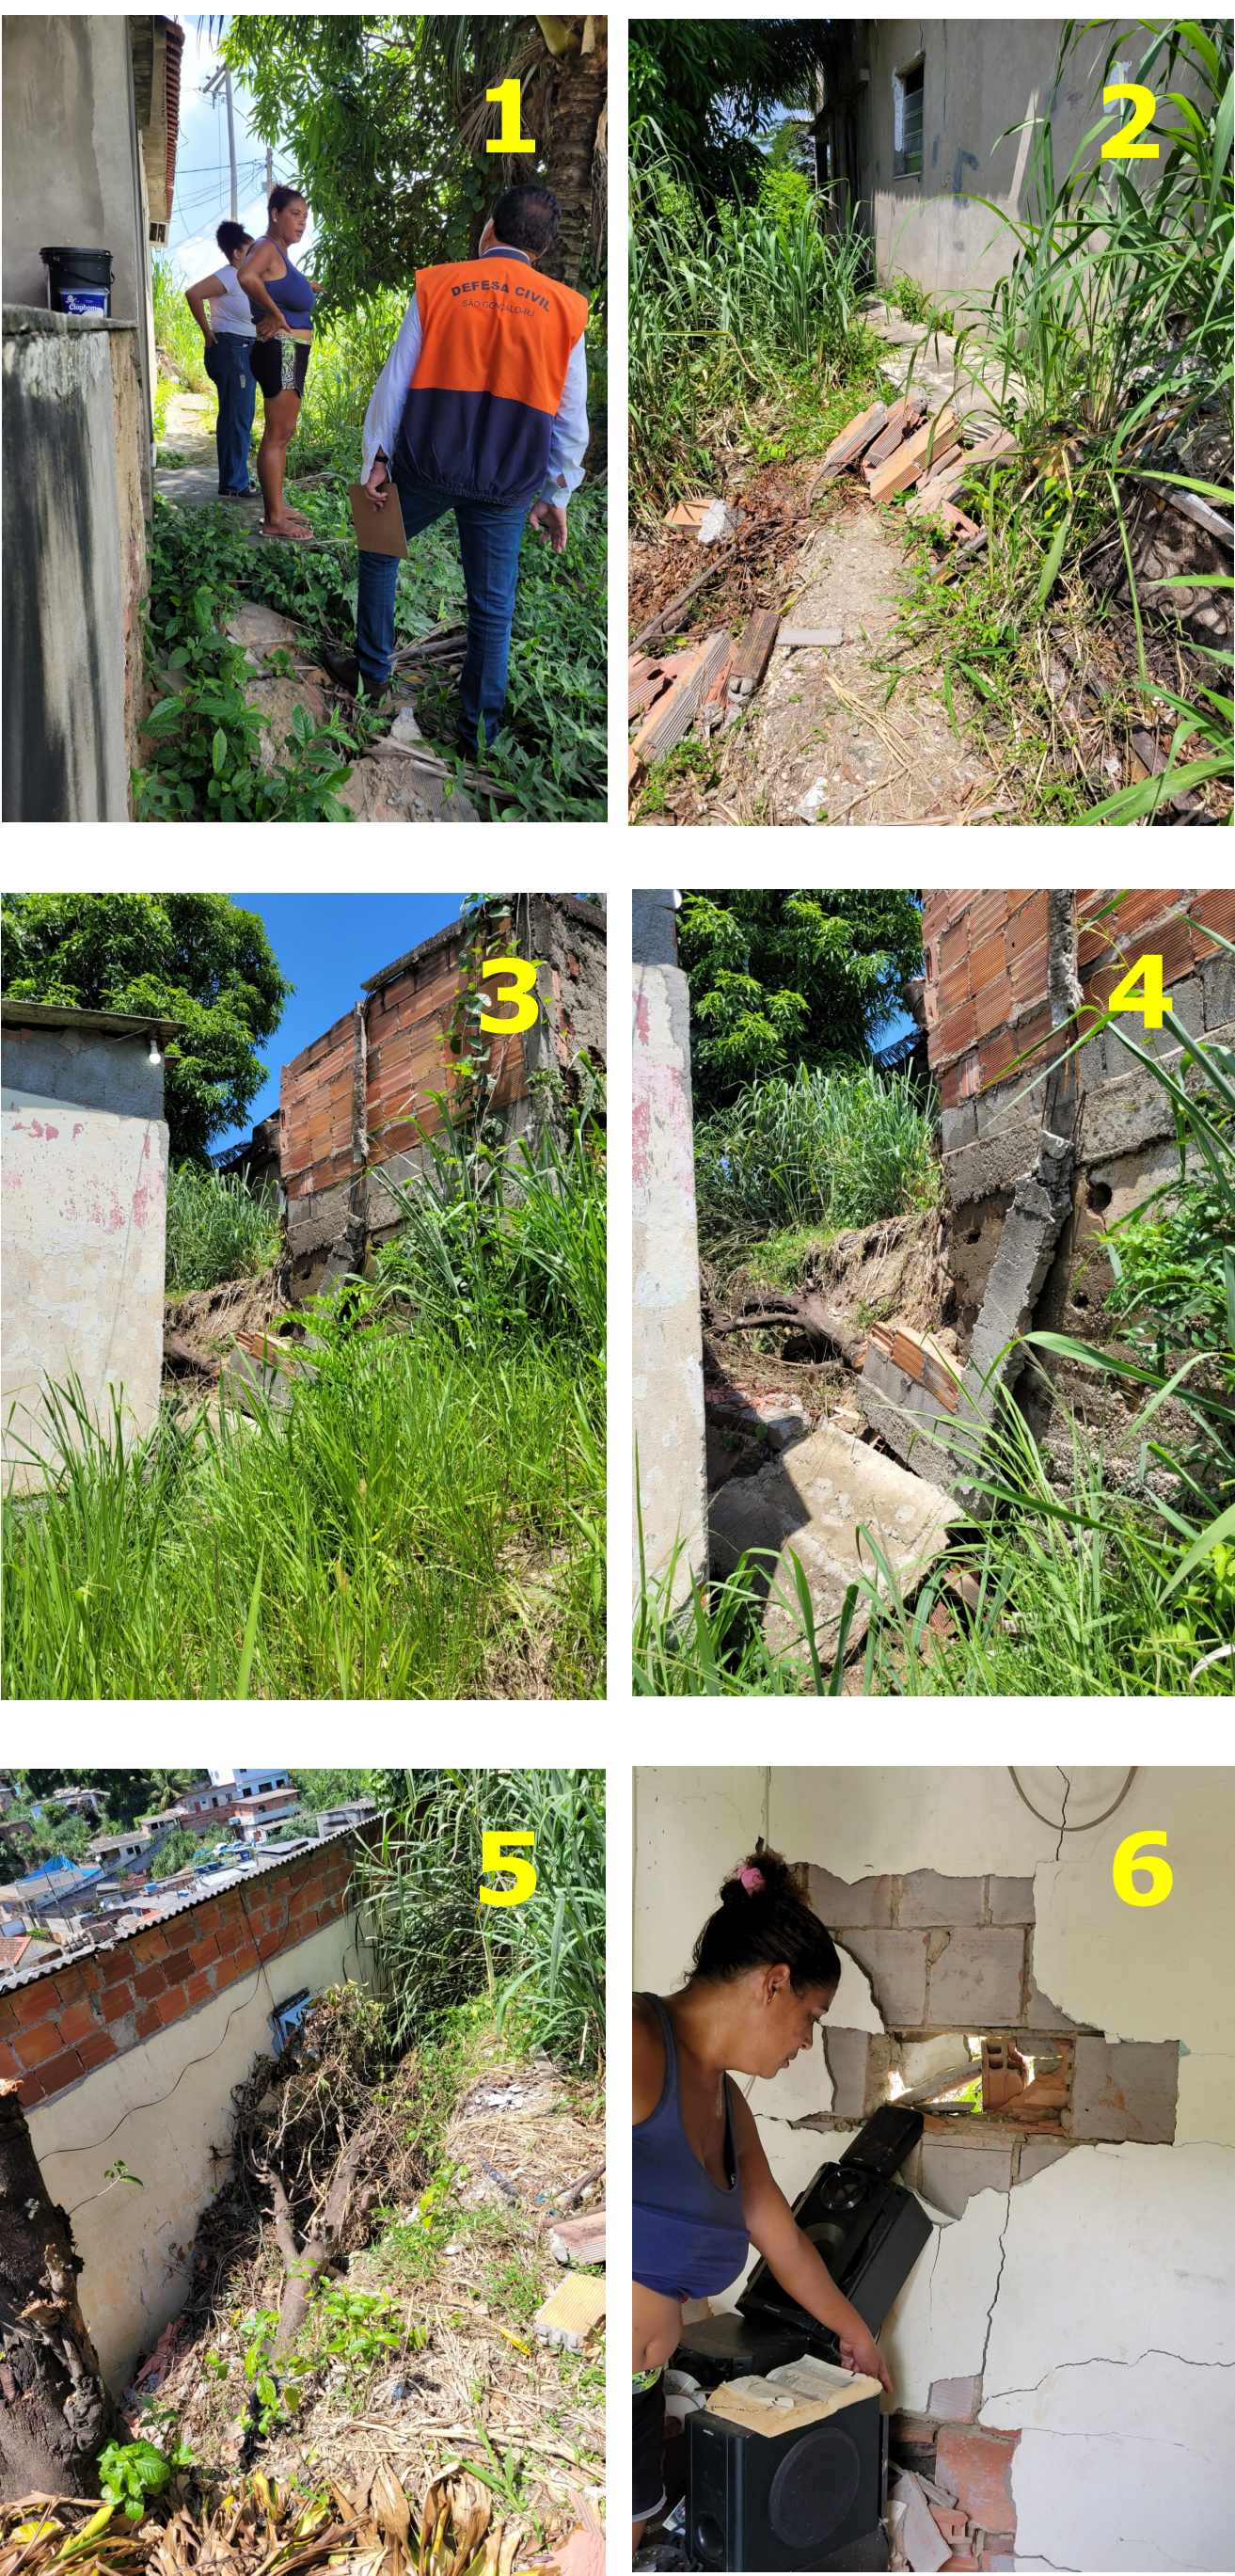
Em atendimento emergencial ao Município de São Gonçalo, o DRM-RJ realizou no dia 23 de fevereiro de 2023 uma vistoria técnica, juntamente com agentes da Defesa Civil municipal, na Travessa Coronel Azevedo, Nº 825 (casa 3 e 4), acesso através da Avenida Gouvêia. O terreno em análise está sob influência de rastejo, porém, com as fortes chuvas do dia 13 de fevereiro, houve acentuação do que deveria ser um movimento lento ao longo do tempo. Foi identificada a cicatriz de deslizamento a jusante da casa 4(foto 1 a 5), onde também há degrau de abatimento, rachaduras estruturais e pavimentação em declivamento, o movimento causou desabamento do muro a montante da casa 3 (foto 3 e 4), a qual foi atingida e teve toda estrutura comprometida (foto 5 e 6). Nos fundos da casa 4 há um talude de corte de aproximadamente 3 metros de altura formado somente por rocha pouco alterada, do qual a casa dista menos de meio metro, e na base da casa 3 há parte do que restou de um muro de concreto de aproximadamente 20 cm de espessura que dista aproximadamente 7 metros da mesma, estas condições possibilitaram que o movimento não avançasse para as casa vizinhas. Nas residências e a jusante foram identificados poços localizados na mesma direção da surgência d'água na base do terreno, o que indica um plano de descontinuidade hidrológica passando por baixo das residencias. Desta forma, foi traçado um polígono de Risco Remanescente, de acordo com a metodologia utilizada pelo DRM-RJ, posto que atravessamos o período de chuvas e os processos acima relatados encontram-se ativos.
