**ATENDIMENTO EMERGENCIAL EM SÃO GONÇALO - RJ**  
**FEVEREIRO DE 2023**

Rua México, casa 6 - Morro do Castro

Data da Vistoria: 23/02/23

Data de elaboração do Parecer Técnico: 24/02/2023

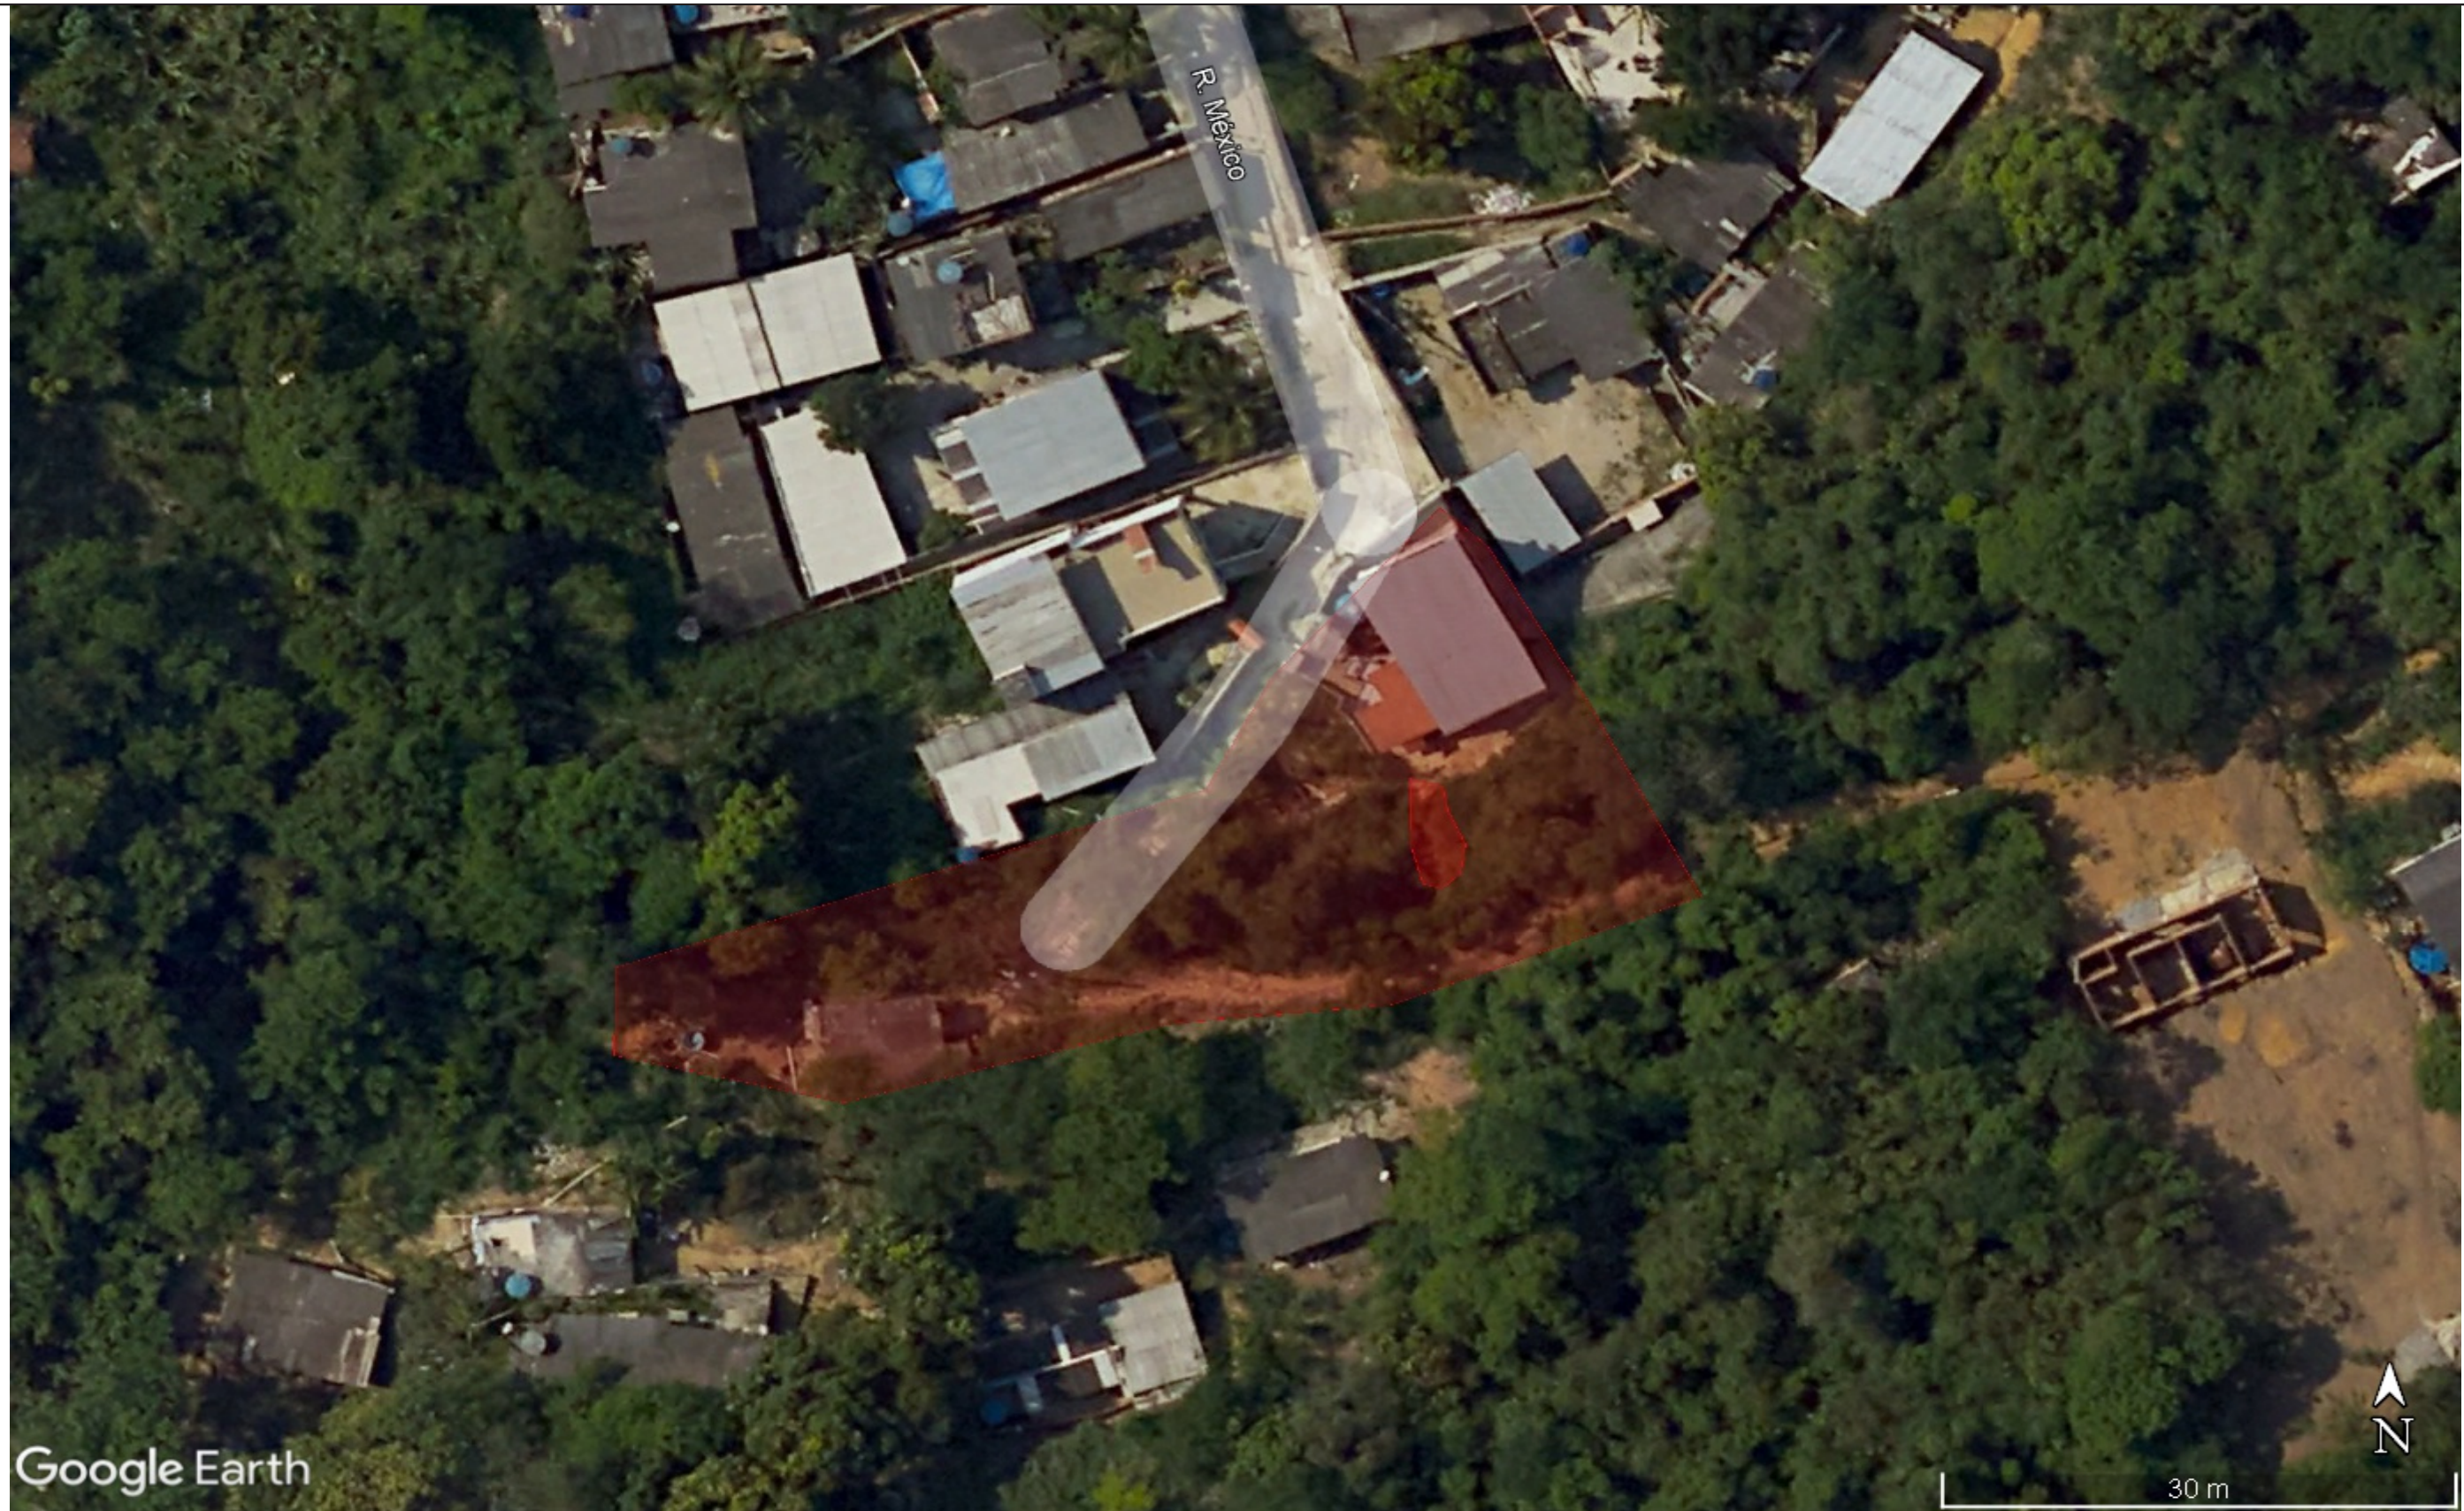
Em atendimento ao Município de São Gonçalo, para a realização de uma vistoria técnica emergencial, o DRM-RJ realizou no dia 23 de fevereiro de 2023, a avaliação em uma residência subscrito à rua México, n.6 no Morro do Castro. No local, foi observado uma encosta a montante da residência com aproximadamente 10 m de altura, cerca de 80° de inclinação, composta de solo residual jovem onde está situada a crista da ruptura (cerca de 6m de altura). Apresenta vegetação composta por gramíneas, arbustivas e indivíduos arbóreos de grandes portes inclinados. A montante desta, há uma via com processo erosivo avançado devido a topografia e inexistência de um sistema de drenagem superficial. Apresenta também intervenção antrópica do tipo trincheira drenante com aproximadamente 20cm de profundidade e 40cm de largura, realizada pela solicitante da vistoria para direcionar as águas pluviais para fora do seu terreno, entretanto, a falta de acompanhamento técnico fez com que essa intervenção potencializasse o processo de erosão linear. A encosta continua à montante da via com vegetação mais fechada e inclinação superior a 30°. Apresenta algumas residências estabelecidas em solo coluvional, sendo possível constatar que a base de uma delas vem sendo solapada por intensa ação erosiva. Além disso, foi observado fendas e trincas indicativas de movimentação do terreno. Segundo a moradora, materiais vêm sendo transportados desde as chuvas no início do mês de fevereiro, entretanto a extrema precipitação do dia 13 de fevereiro mobilizou uma quantidade considerável de material por todo terreno. A moradora aterrou o terreno em distância nula do muro da casa com todo material mobilizado. A residência dista 1,5m da encosta, apresenta sistema de drenagem subdimensionado, não contemplando a encosta e o muro onde lançou aterro lateral. Ademais apresenta trincas nas paredes da casa, rachaduras no muro e no piso. Dito isso, foi traçado um polígono de risco remanescente de acordo com a metodologia utilizada pelo DRM-RJ, uma vez que os processos geológico-geomorfológicos acima relatados encontram-se ativos. Recomenda – se o, monitoramento do local até que medidas mitigadoras sejam realizadas para a redução de riscos
