Em atendimento emergencial ao município de São Gonçalo (RJ), o DRM-RJ, em parceria com a equipe de Defesa Civil Municipal, realizou vistoria técnica na Travessa da Paz, quadra 13, Morro do Castro.

## ATENDIMENTO EMERGENCIAL EM SÃO GONÇALO - RJ FEVEREIRO DE 2023

Travessa da Paz, Morro do Castro

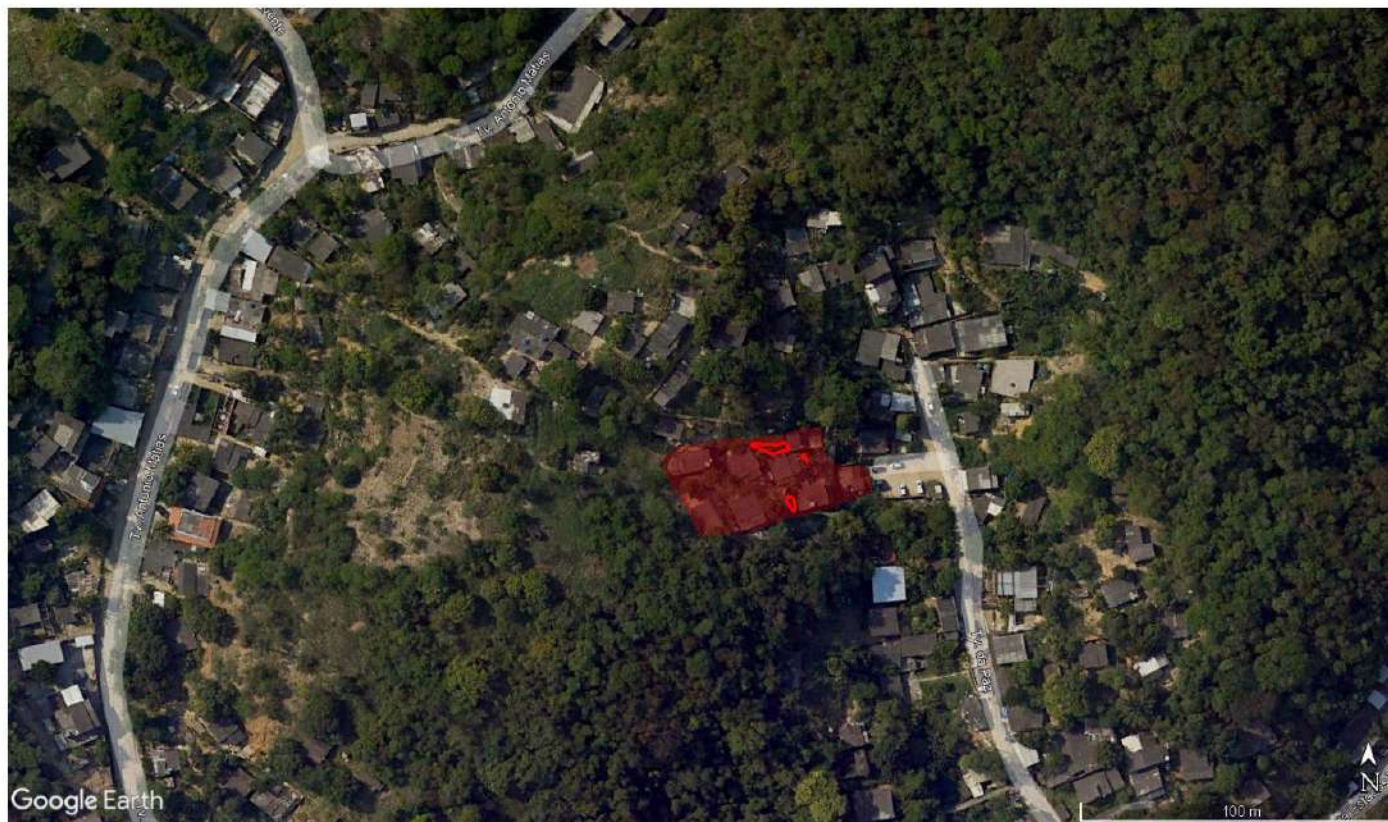
O local vistoriado apresenta alta vulnerabilidade, tratam-se de construções de alvenaria, e com teto de telha amianto, sem qualquer sistema de calha para drenagem da água. Trata-se de uma encosta íncreme, suerior a composta por solo residual e aterro, vegetação gramínea e arbustiva com profusão de bananeiras. Observa-se uma cicatriz de deslizamento de aproximadamente 3 metros de altura com material mobilizado atingindo a residência localizada no sopé da encosta (imagem A). A montante, nota-se sinais de abatimento do solo e os muros de divisão a (imagem C).

A maioria das residências estão a uma distância mínima do talude de corte (imagem D), alguns com altura superior a 10 metros, com construções em fase de expansão na área a jusante. Também foi observada no momento da vistoria fatores agravantes como poço de água subterrânea (imagem B) e uma cisterna cheia e com sinais de vazamento (imagem G), contribuindo para a saturação do solo e de áreas ocupadas por bananeiras (imagem G).

Considerando a metodologia de Risco Remanescente do DRM-RJ, o ponto vistoriado apresenta Risco Muito Alto devido ao elevado índice de vulnerabilidade indicado pelos condicionantes geológicos e geomorfológicos da região. Com isso, recomenda-se monitoramento da área, tendo em vista a evolução dos processos ativos que se agravam em períodos de chuvas intensas.
