**PARECER TÉCNICO EMERGENCIAL EM BARRA MANSA - RJ**  
**FEVEREIRO DE 2023**  
**RODOVIA RJ-153, Distrito de N. Sª Amparo. )**

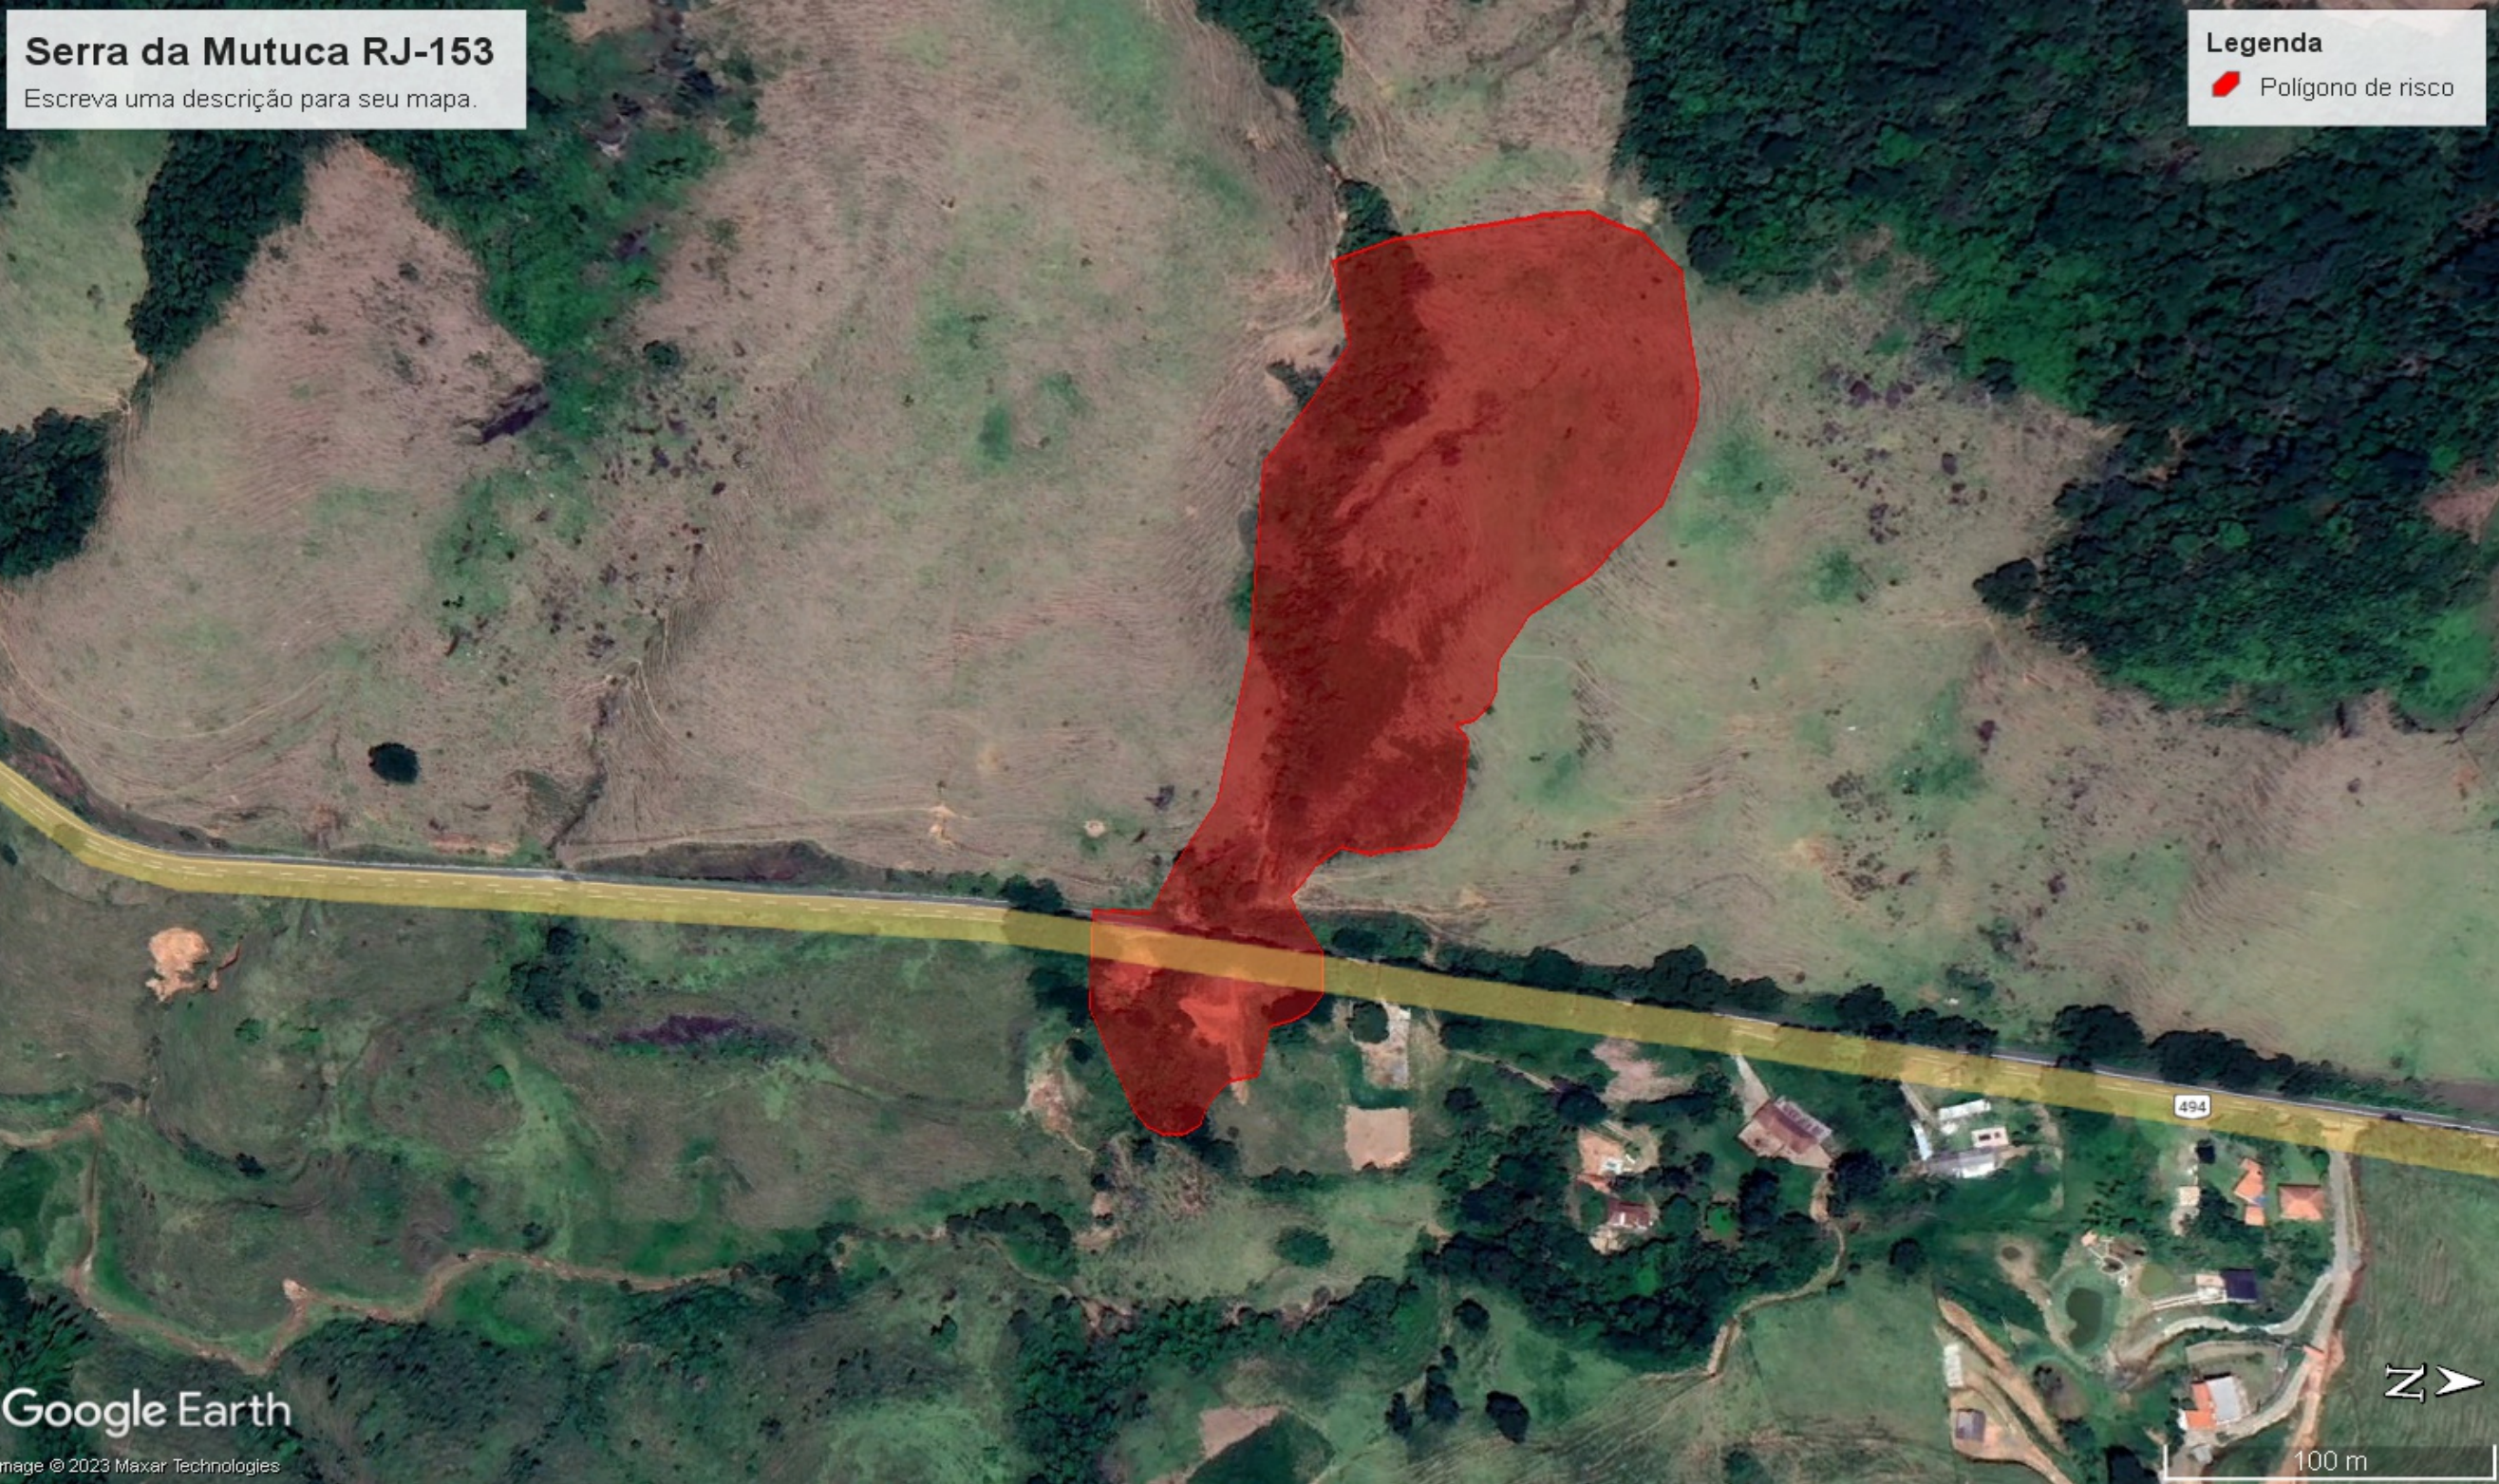
A vistoria teve como objetivo reavaliar o risco remanescente relacionado à vistoria realizada em 12/01/2023 na RJ-153 (na ocasião, ocorreu um deslizamento planar na encosta a montante da via e o rompimento de manilha de drenagem a jusante - Figuras 1), tal como avaliar o risco remanescente e/ou eminente relacionados aos últimos episódios de chuva do mês de fevereiro.

A encosta a montante da estrada onde ocorreu o deslizamento apresenta de 6 a 8 m de altura, com vegetação de baixo - médio porte e está localizado próximo a um talveg com depósito de talus (Figura 2). Nessa parte há uma manilha para escoamento de água e canaleta de drenagem.

Para esta vistoria foi se realizado um sobrevoo com uso de drone onde pode ser observado que existem estruturas, tais como trincas, que indicam que existe um movimento ativo de colapso de material localizado a montante (Figuras 3 e 4). Este movimento afere a região um nível alto de risco de queda de material que, conforme a morfologia do terreno, irá se depositar/danificar a rodovia a jusante. As feições geológico-geotécnicas que foram observadas na área que indicam movimento de material tendem a comprometer o restante do trecho.

Visto os riscos de novos deslizamentos que podem comprometer o tráfego e visando a segurança global da população, indica-se a interdição total da via até que sejam adotadas intervenções de engenharia cabíveis a este fenômeno, visando a minimização de risco em novos eventos
