| DOCUMENTO:<br><b>Nota Técnico</b> | DATA.:<br><b>06/03/2024</b> | PÁG.:<br><b>1/6</b> |
| TÍTULO:<br><b>Avaliação de Risco Geológico</b> | MUNICÍPIO:<br><b>Paracambi</b> | |

Rua dos Antúrios, próximo ao nº 243 da Rua das Acácias, (Coordenadas Datum WGS84 23k 635059.4715 m E/ 7500357.84 m S);

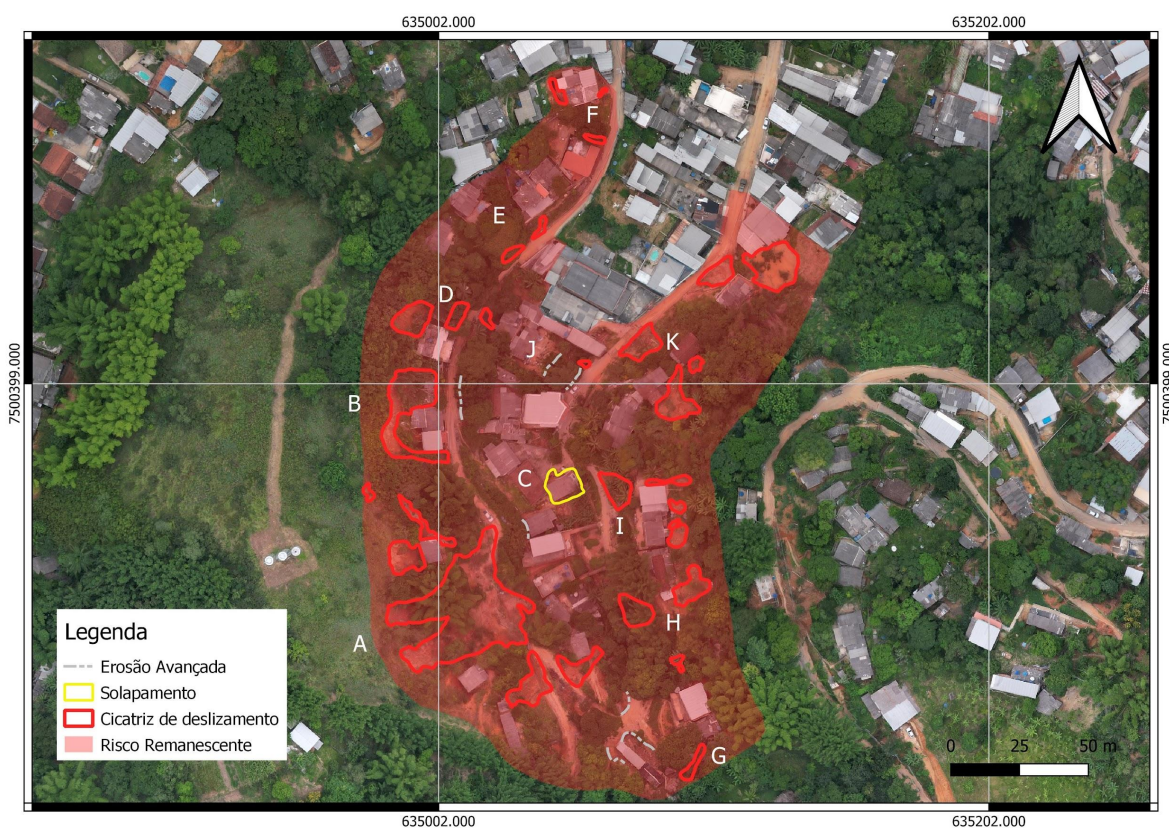
Figura 01: Mapa de Risco Remanescente associado à trecho das Ruas das Hortências, dos Antúrios e das Acácias, e a identificação das áreas relativas a cada um dos pareceres (de A a K).
