**VISITA TÉCNICA EM MANGARATIBA - RJ**  
**MARÇO DE 2023**  
Rua Adalberto Pereira Pinto  
Conceição do Jacareí

**Sistema Geodésico WGS 84**  
**Projeto e fotografia: Equipe NADE / DRM-RJ**  
Data da Vistoria: 13/03/23  
Data da elaboração do Parecer Técnico: 14/03/23

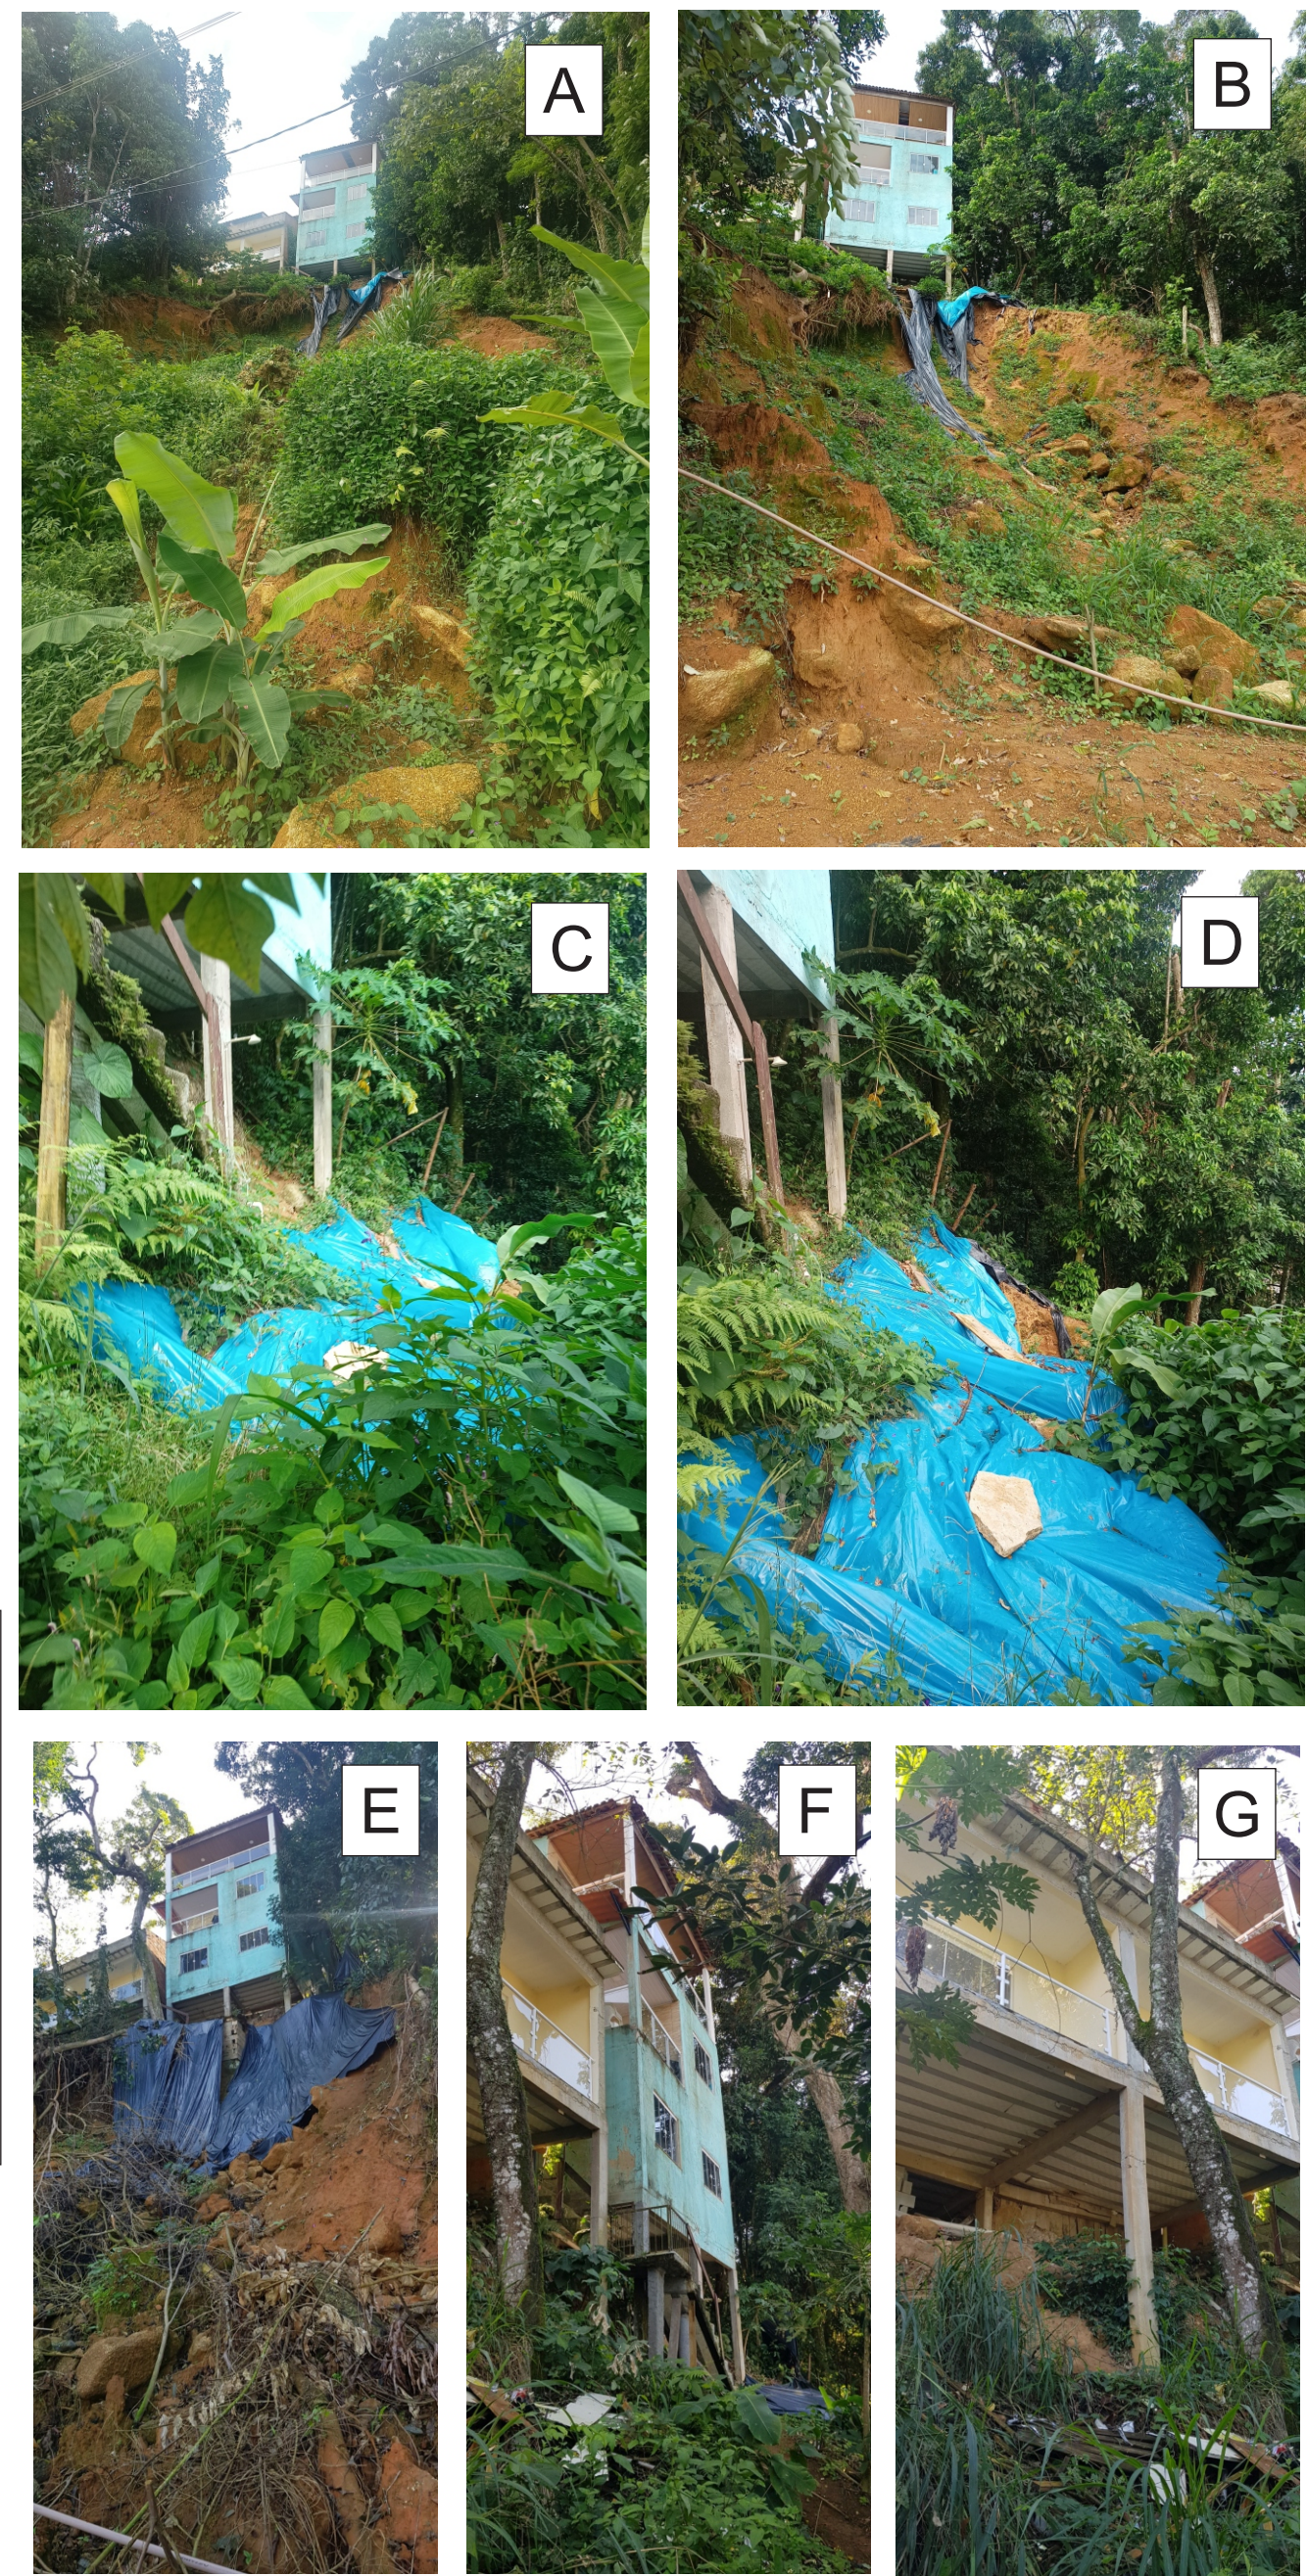
**R4** - As edificações situadas dentro da área delimitada estão em Risco Muito Alto, dados os indicadores observados in loco no momento da vistoria. Os condicionantes geológicos-geotécnicos indicam que a cicatriz presente ainda se encontra ativa, assim como o material deslizado permanece na via de acesso, causando transtornos na locomoção dos moradores. As moradias a montante da cicatriz estão muito próximas de sua crista e podem desabar caso haja ampliação do deslizamento, tendo a parte frontal da estrutura das residências já comprometidas e muito instáveis, enquanto o empreendimento a jusante está na direção do alcance do material deslocado. Destaca-se que após 8 meses houve um pequeno avanço dos processos erosivos e da cicatriz (Fotos A, B, C e D). Por toda a encosta há vegetação de grande porte, podendo ocorrer também queda de árvores.

**R3** - A ampliação do processo erosivo pode prejudicar a estrutura das edificações situadas nessa área, que é de Risco Alto, uma vez que o processo geológico se encontra ativo, tornando esta porção da encosta instável. Recomenda-se o monitoramento da evolução do processo e se necessário a realização de intervenções adequadas.
