**PARECER TÉCNICO EM MANGARATIBA - RJ**  
**MARÇO DE 2023**  
Rua da Cachoeira, SN  
Vila Muriqui

**Projeto e fotografia: Equipe NADE / DRM-RJ**  
Data da Vistoria: 15/03/23  
Data da elaboração do Parecer Técnico: 16/03/23  
Ponto de amarração (Casa 01):  
Coordenada UTM: 23K 607533m W / 7465314m S

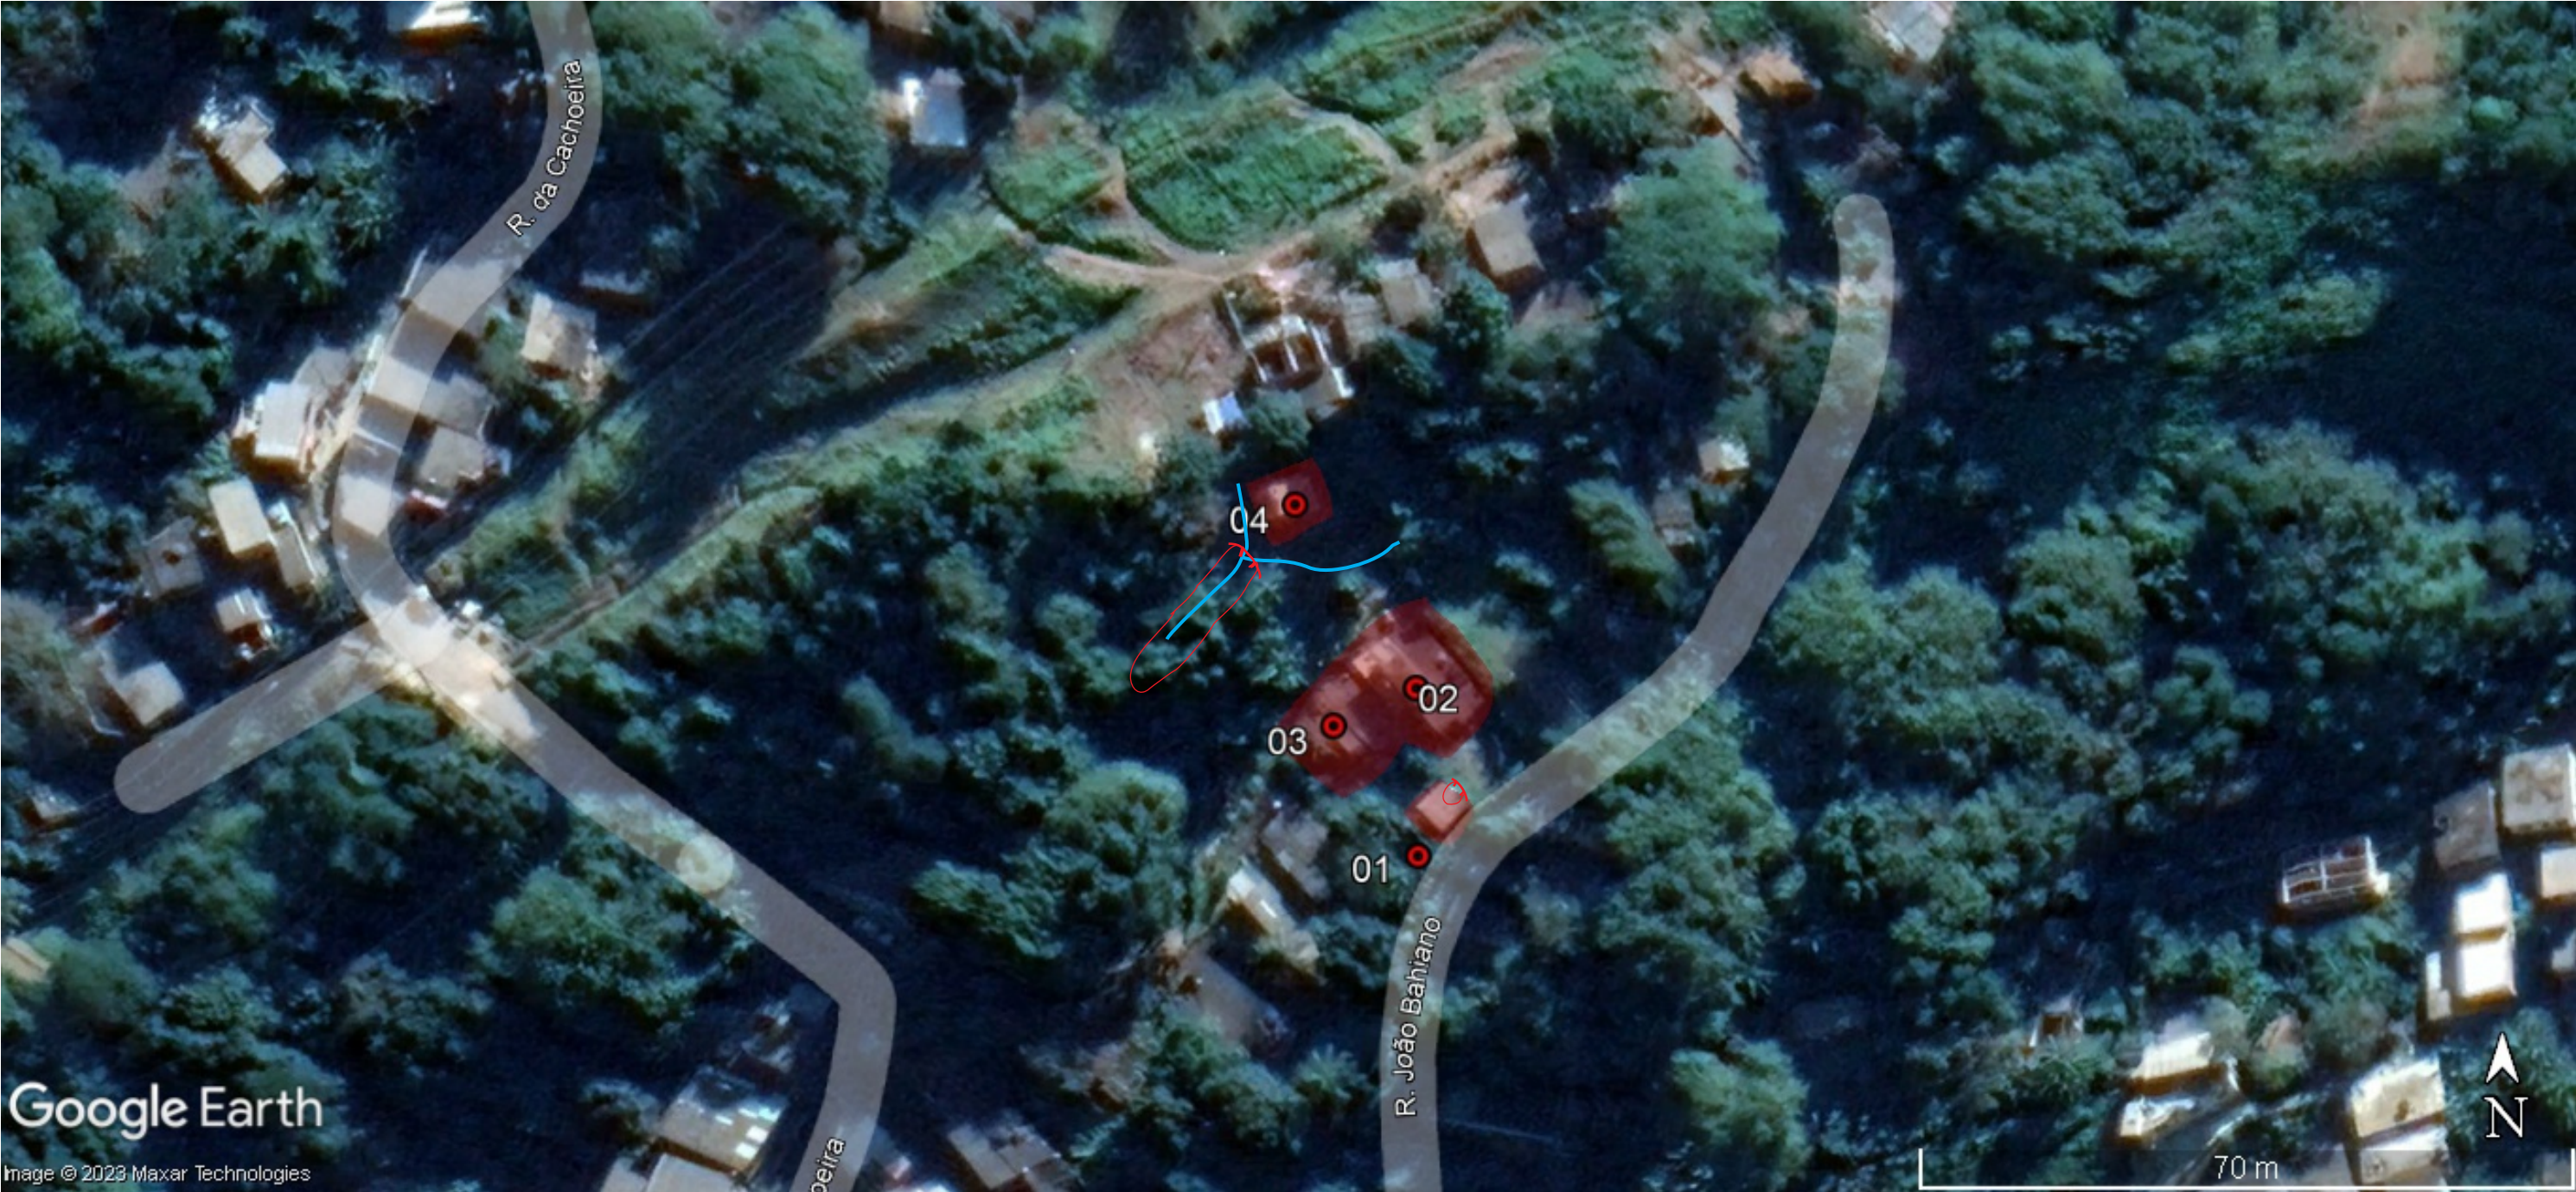
No dia 15/03/2023, o DRM – RJ, em parceria com a equipe da Defesa Civil, realizou uma visita técnica na rua da Cachoeira, Cachoeira I em Vila Muriqui, Mangaratiba/RJ. As casas nessa parte da rua não possuem numeração, logo serão identificadas por casa 01, 02, 03 e 04. Na casa 01 ocorreu um escorregamento planar no talude de corte localizado nos fundos que ocasionou a queda da parede do quarto e do banheiro (Figuras A e B). O talude possui 2,5 metros de altura e cicatriz com largura de 3,5 metros, o material movimentado é composto por solo residual maduro e blocos decimétricos de rocha alterada, galhos e vegetação rasteira. Ao lado, encontram-se as casas 02 e 03. A casa 03 está encaixada entre 2 taludes, a frente da casa tem cerca de 4 metros de distância do talude de corte a jusante, e nos fundos distando 1,5 metros do talude de corte, a montante encontra-se a casa 02. A casa 02 possui um muro de contenção na base (Figura C), porém está obstruído e, de acordo com os moradores, já ocorreu um escorregamento na região há cerca de 4 anos, levando os próprios a construírem uma laje de concreto (Figura D), nos fundos há um talude de corte com vegetação rasteira, porém existem pequenos escorregamentos que são recorrentes. A casa 04 está próxima da crista de um escorregamento planar com 20 metros de alcance (Figuras E e F). O material mobilizado é constituído por solo residual maduro, vegetação de médio a grande porte e lixo despejado irregularmente. No momento do escorregamento, de acordo com os moradores, além da drenagem principal, outra drenagem se formou passando por trás da casa 4 e foi ao encontro da principal, potencializando a força da água, deflagrando o escorregamento.
