| DOCUMENTO:<br><b>Nota Técnico</b> | DATA.:<br><b>06/03/2024</b> | PÁG.:<br><b>1/7</b> |
| TÍTULO:<br><b>Avaliação de Risco Geológico</b> | MUNICÍPIO:<br><b>Paracambi</b> | |

Em atendimento à solicitação da Prefeitura Municipal de Paracambi para apoio técnico à análise de Risco Geológico, foi realizada no dia 06 de março de 2024 uma vistoria técnica, acompanhada dos técnicos da Defesa Civil, em trecho da Rua das Hortênsias, próximo ao nº 224, bairro Jardim Nova Era, em subsídio a Subsecretaria Municipal de Defesa Civil, em virtude dos danos causados pelas chuvas do dia 21 de fevereiro, que acarretaram prejuízos à cidade supracitada.

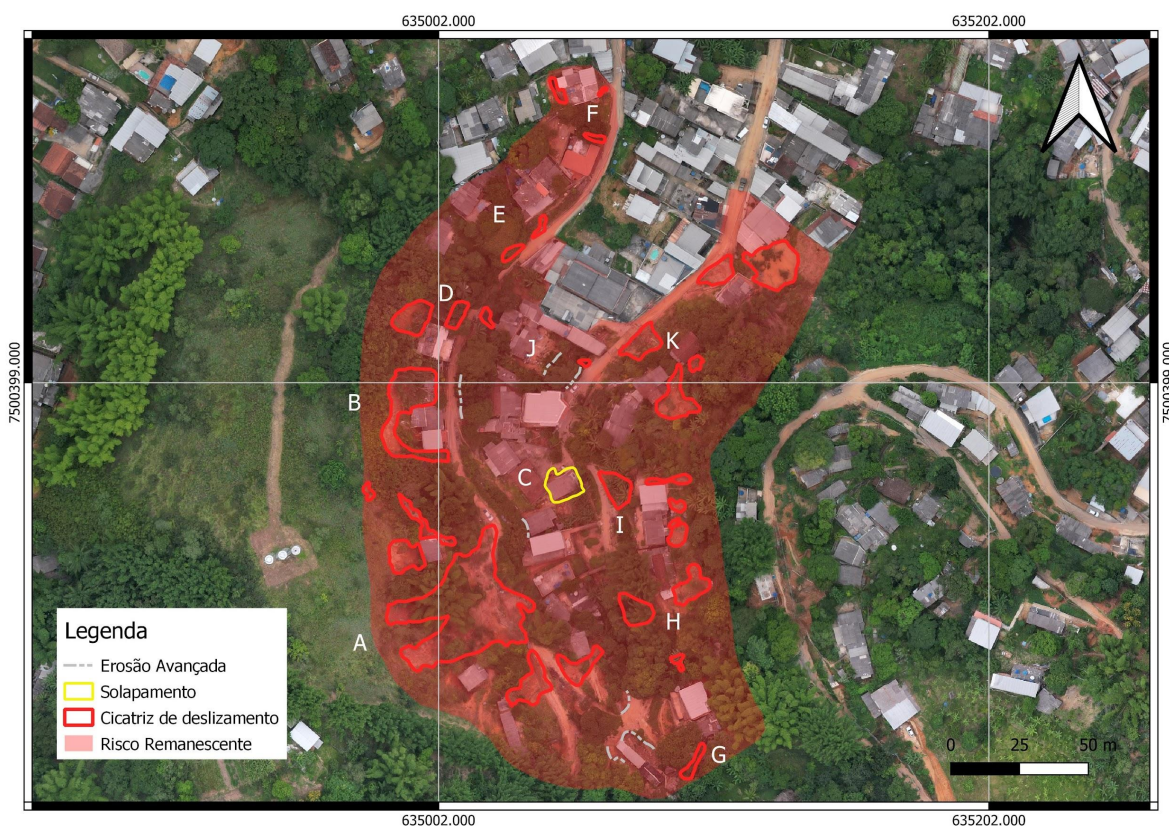
Figura 01: Mapa de Risco Remanescente associado à trecho das Ruas das Hortênsias, dos Antúrios e das Acácias, e a identificação das áreas relativas a cada um dos pareceres (de A a K).
