**ATENDIMENTOS EMERGENCIAIS EM PETRÓPOLIS**  
**MARÇO DE 2022**  
**Deslizamentos próximos a rua Belinha Cavalcanti - Caxambu**

**Sistema Geodésico WGS 84**  
**Projeto e fotografia: Equipe NADE / DRM-RJ**

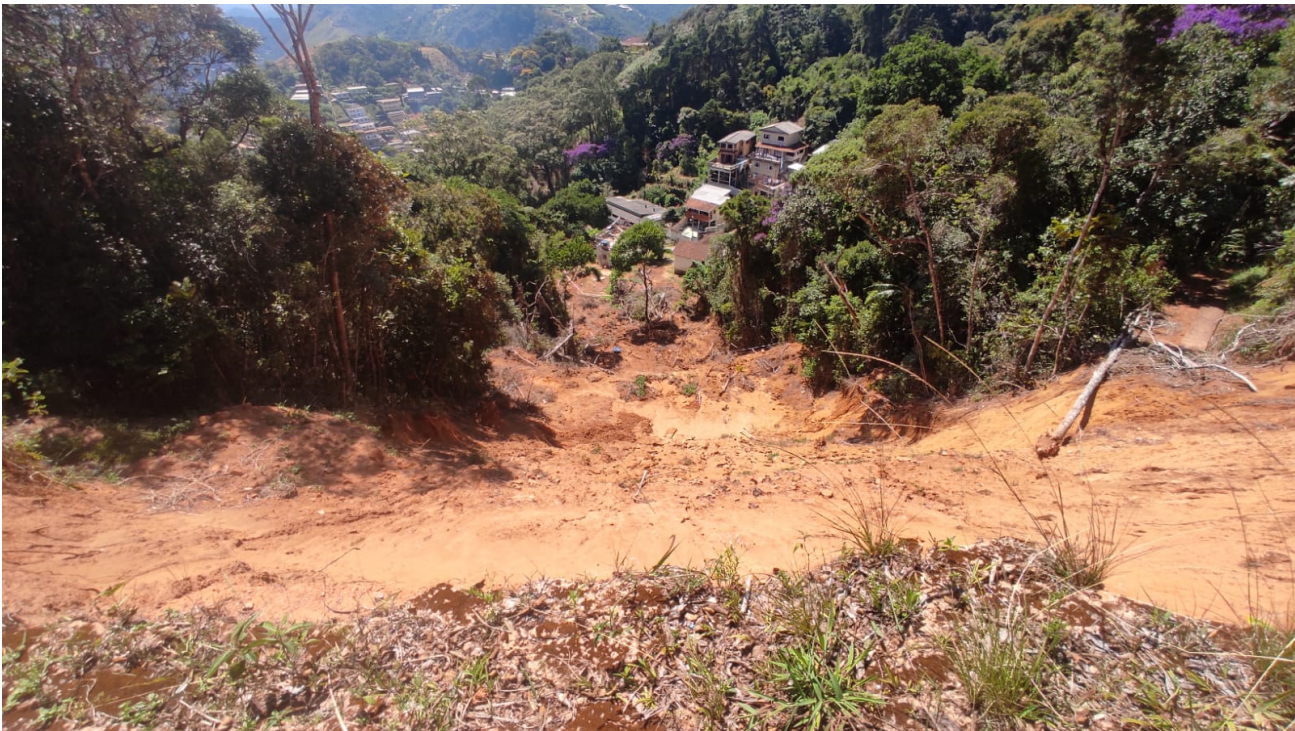
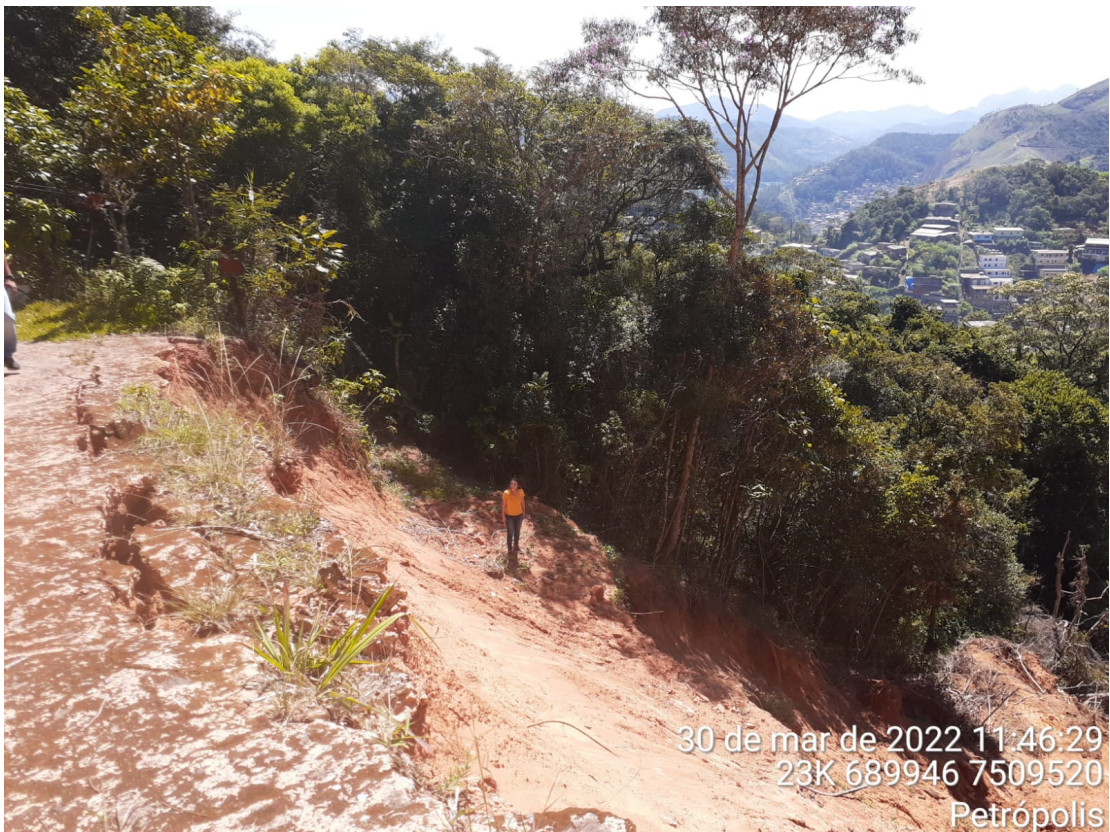
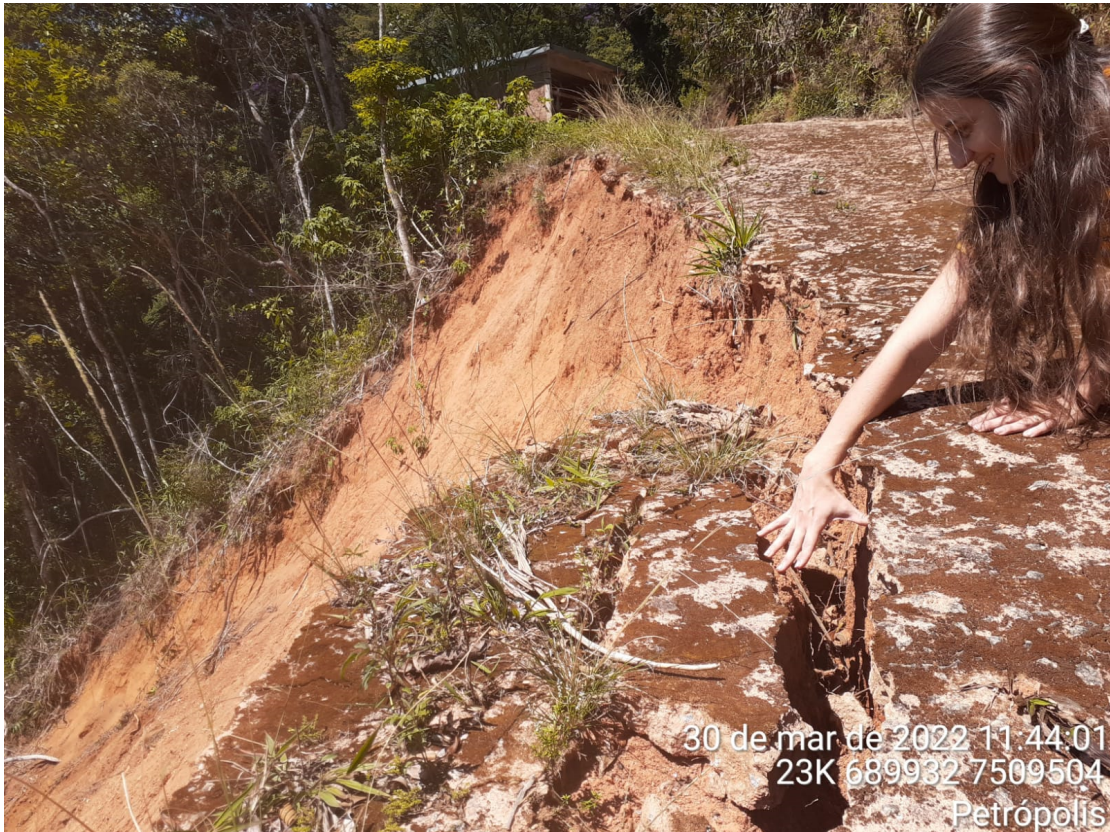
A área está associada a um solo residual profundo, onde ocorreu um deslizamento iniciado na Rua Belinha Cavalcanti, com uma profundidade média de 3 a 4 m, 23 m de largura no topo, altura de 44 m, 80 m de comprimento e inclinação média de 33°. A encosta é formada por três taludes em que ao longo de todos eles ocorreu rompimento, só aparenta possuir deposição de material ao final da encosta próximo as residências. O material deslizado atingiu ao menos uma casa a jusante e possui outra casa próxima a base da cicatriz. Próximo ao rompimento e lateralmente possuem outras três residências. Na rua onde inicia a cicatriz ocorrem trincas e degraus de abatimento com espaçamentos de até 20 cm.
