PARECER TÉCNICO EMERGENCIAL EM SÃO GONÇALO - RJ

FEVEREIRO DE 2023

RUA JOÃO FREDERICO DO COUTO, ENGENHO PEQUENO

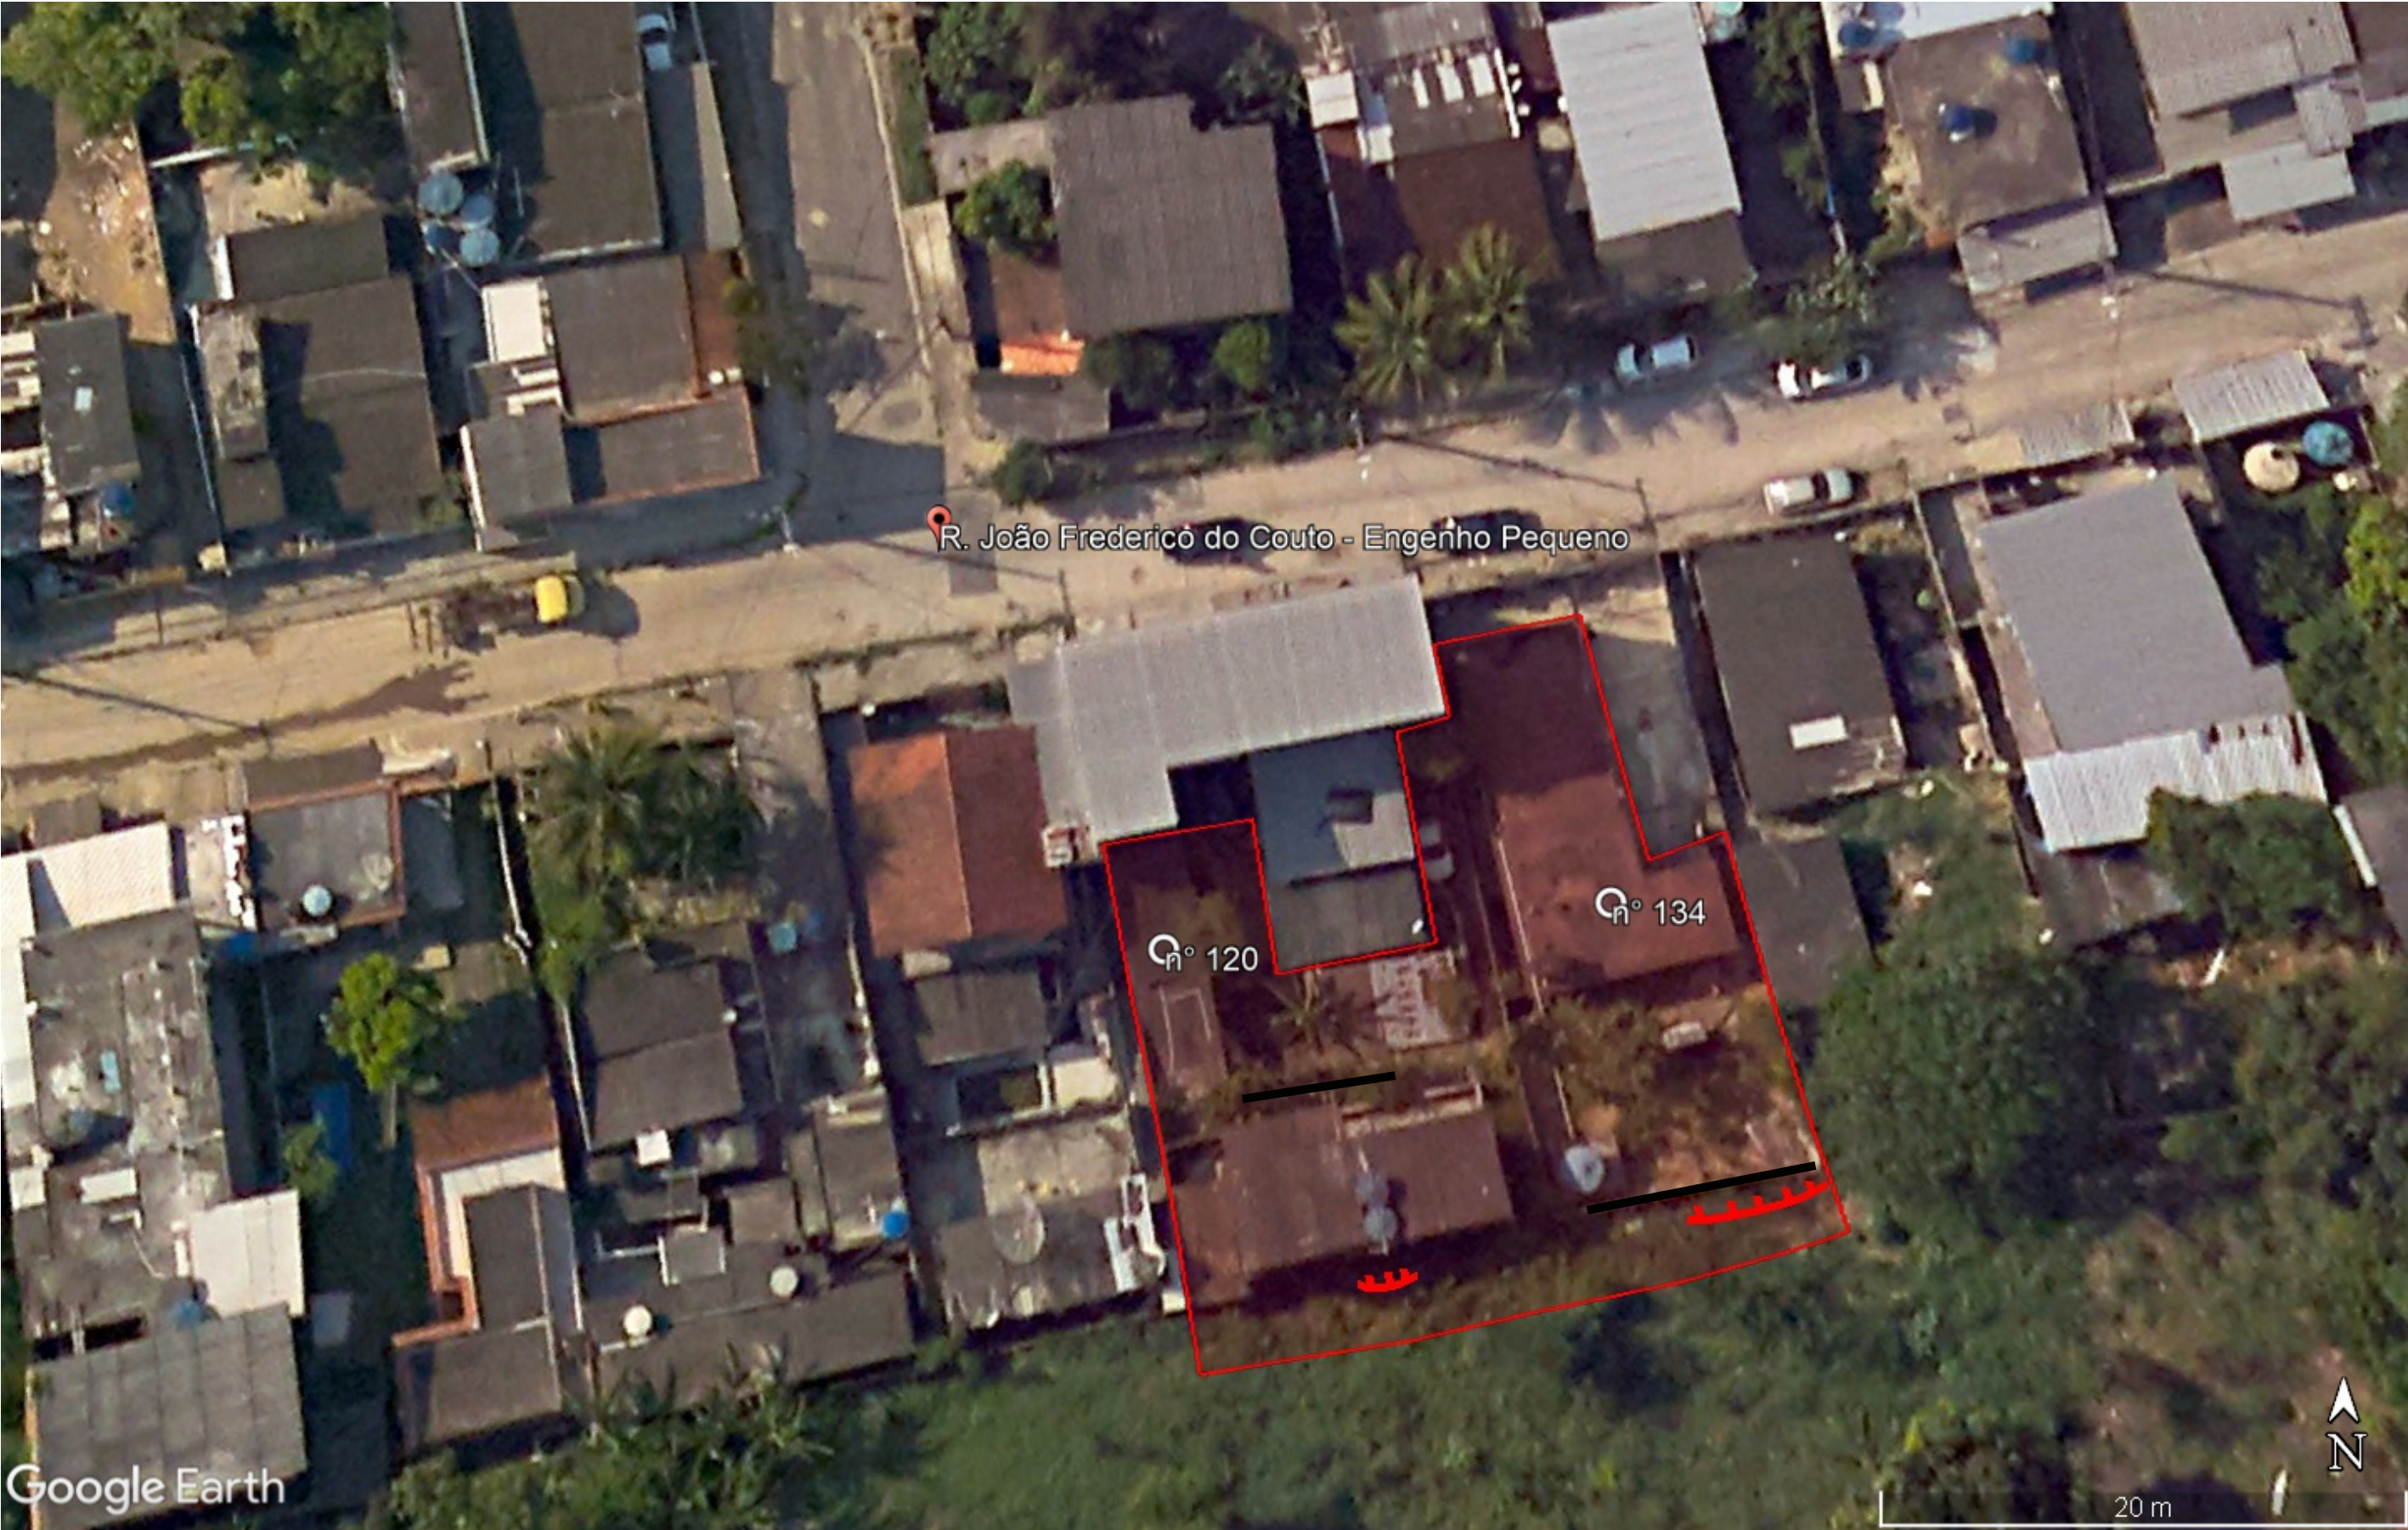
Em atendimento ao Município de São Gonçalo, o DRM-RJ em parceria com a equipe de Defesa Civil local, realizou no dia 22 de fevereiro de 2023, uma vistoria técnica emergencial em duas residências na rua João Frederico do Couto, nº 134 e nº 120, no bairro Engenho Pequeno, a fim de avaliar o risco a deslizamento. Na casa nº 134 (coordenada 700025 m E / 7472074 m S) foi observado a ocorrência de deslizamento planar, durante as chuvas do dia 13/02/23, o qual destruiu o muro de alvenaria a jusante (figuras 1 e 2) e acarretou na entrada de lama na residência (figura 3). O material mobilizado é composto de solo coluvionar, solo residual maduro e vegetação (figura 4). A encosta apresenta cerca de 8 m de altura, elevada inclinação, com vegetação densa e de médio a alto porte. A residência dista cerca de 5 m do talude de corte. No local, há evidências de feições erosivas sulcos e ravinas, além de lixo e entulhos no terreno (figura 5). Segundo o morador, há uma cisterna de 50 mil litros a montante que está com vazamento d'água, corroborando para a instabilidade do terreno. Ademais, de acordo com o morador, há registros de deslizamentos pretéritos no local. Na casa nº 120 (coordenada 700004 m E / 7472072 m S) foi observado a ocorrência de deslizamento planar nos fundos da residência, durante as chuvas do dia 13/02/23, que resultou no fluxo intenso de lama e água nas laterias do terreno até a parte da frente da casa (figuras 10 e 11). Portanto, este evento destruiu o muro de contenção de pedra e alvenaria a montante da moradia (figuras 6 e 9), parte da pavimentação (figura 14) e deixando inclinada uma árvore de alto porte (figura 7). No momento da vistoria, ainda manava água a montante (figura 13). Foi presenciado mobilização de aterro, rompimento da tubulação de água de PVC, parte do muro embarrigado (figura 12), deslocamento da escada que dá acesso à moradia (figura 8) e bananeiras no terreno. Com isso, conclui-se que as duas residência, destacadas neste parecer técnico, encontram-se com sistema de drenagem superficial ineficaz. Considerando o cenário atual e os condicionantes geológico-geotécnicos citados acima, a partir da metodologia de classificação de risco a deslizamentos utilizada pelo DRM-RJ, trata-se de **Risco Remanescente** abrangendo 2 moradias, ou seja, há possibilidade de avanço do movimento de massa a montante e lateralmente. Logo, recomenda-se a fiscalização e monitoramento do local, avaliação de um profissional capacitado e qualificado para a adoção de obras geotécnicas e estruturais cabíveis, a implantação de um sistema de drenagem eficiente e bem dimensionado.
