| DOCUMENTO:<br><b>Nota Técnico</b> | DATA.:<br><b>06/03/2024</b> | PÁG.:<br><b>1/5</b> |
| TÍTULO:<br><b>Avaliação de Risco Geológico</b> | MUNICÍPIO:<br><b>Paracambi</b> | |

Em atendimento à solicitação da Prefeitura Municipal de Paracambi para apoio técnico à análise de Risco Geológico, foi realizada no dia 06 de março de 2024 uma vistoria técnica, acompanhada dos técnicos da Defesa Civil, em trecho da Rua das Acácias, nº 243, bairro Jardim Nova Era, em subsídio a Subsecretaria Municipal de Defesa Civil, em virtude dos danos causados pelas chuvas do dia 21 de fevereiro, que acarretaram prejuízos à cidade supracitada.

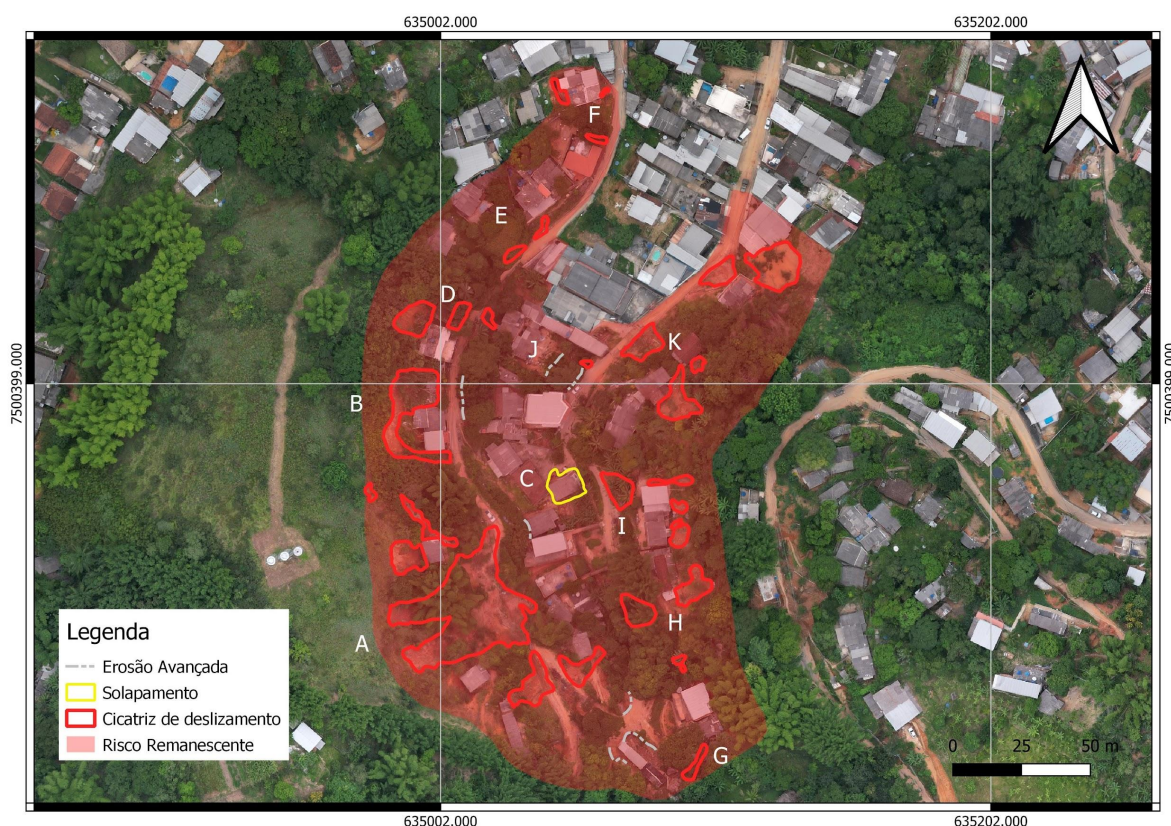
Figura 01: Mapa de Risco Remanescente associado à trecho das Ruas das Hortências, dos Antúrios e das Acácias, e a identificação das áreas relativas a cada um dos pareceres (de A a K).
